**Fastighetsuppgifter**

Lerum 14:61

Gunnar Wennerbergs väg 13

Byggnadsbeskrivning  
1,5-plans mellanliggande radhus.

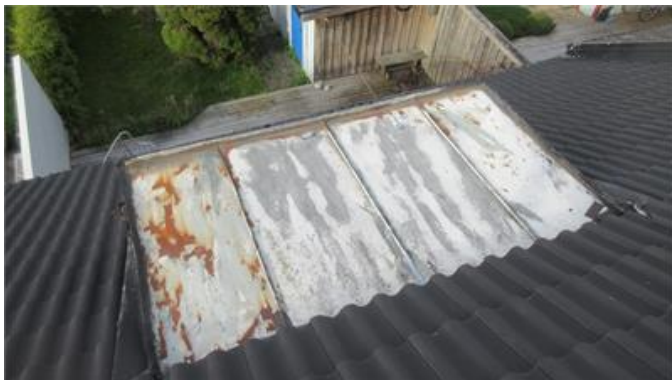
| Besiktningsresultat | | | | | |
|---|---|---|---|---|---|
| Yttertak | | X | | | Enstaka spruckna pannor noterades, pannor som ligger i fel läge förekommer, takplåten över kupan är rostangripen, se kommentar/riskanalys. |

Bild som visar den rostangripna takplåten.

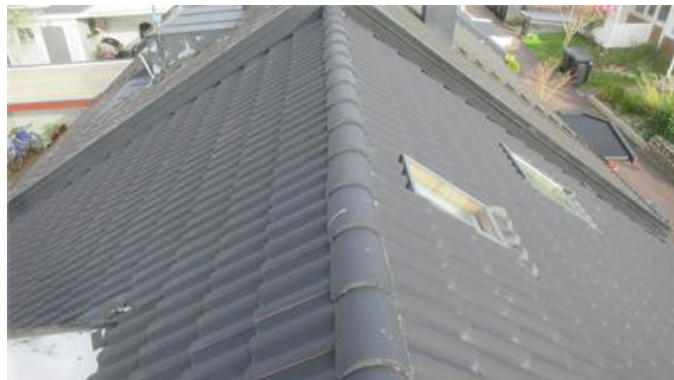
**Yttertak:** Då det förekommer brister i åtgärkningen har taket minskat motståndskraft mot vatteninträngning.

Överblicksbild yttertak.

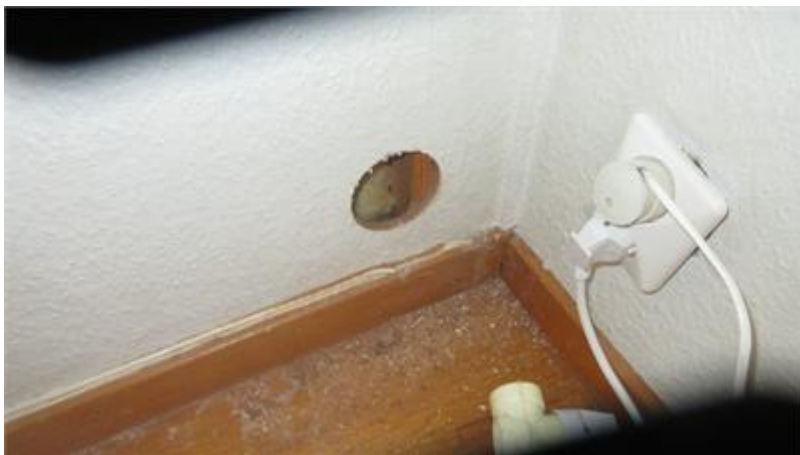
Samtliga provhåtagningar och fuktkvotsmätningar är stickprovskontroller, gränsen för mikrobiell tillväxt i trä går vid ca 17 % och för rötskador vid ca 28 % fuktkvot.

Ett provhål togs upp i ytterväggen i vardagsrummet och i syllen uppmättes fuktkvoten till ca 18 % och i en innerväggssyll i trappförrådet till ca 16 %.

Huvudbyggnaden är uppförd på betongplatta på mark. Information angående underliggande isolering finns ej. Äldre betongplattor av detta slag utan underliggande isolering (information angående underliggande isolering finns ej) utsätts i regel mer eller mindre för permanent fuktpåverkan från angränsande mark. Täta skikt mot golvytorna kan vara olämpliga på grund av fuktspridning och förtvålning av fästmassor etc. Utifrån erfarenhet är det också känt att fuktpåverkan och följdskador kan uppstå i konstruktioner och beläggningar med organiska material mot golvytor. Då fuktkvoter över gränsen för mikrobiell tillväxt noterats rekommenderas en fördjupad teknisk undersökning.
