**Fastighetsuppgifter**

Floda 6:1

Floda strandväg 12

| Uppdragsnummer | O27698 |

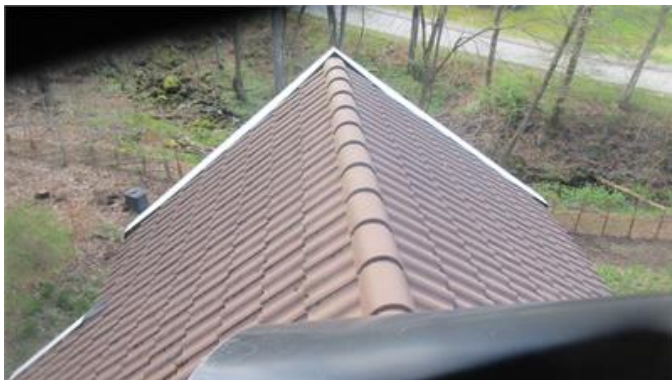
| Besiktningsresultat | | | | | |
|---|---|---|---|---|---|
| Yttertak | | x | | | Mossa förekommer på taket, se kommentar/riskanalys. |

**Yttertak:** Mossan binder fukt, detta kan påverka taket negativt. Om det finns mossa på taket en längre tid kan det inte uteslutas att det kommer uppstå skador på taket, vilket i sin tur påverkar underliggande material och orsakar skador som påverkar byggnaden negativt.

Översiktsbild yttertak.

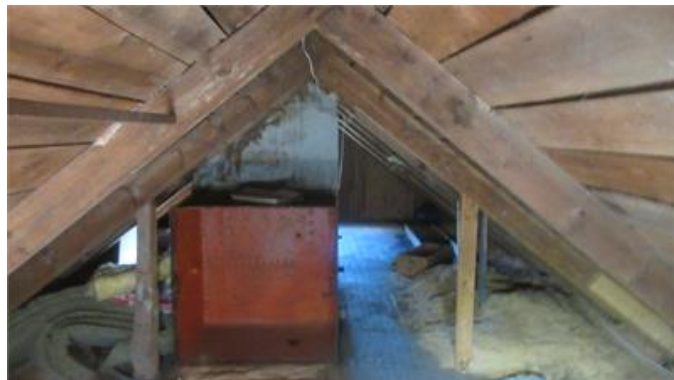
| Besiktningresultat | | | | | |
|---|---|---|---|---|---|
| <b>Nockvind</b> | | X | | | Mikrobiell påväxt noterades på underlagstaket, se kommentar/riskanalys. |

**Nockvind:** När det finns brister i tätningen mellan ett kallt och ett varmt utrymme finns det en risk att relativt varm och fuktig luft kommer ut från det varma utrymmet till det angränsande kalla utrymmet och träffar en kall yta och kondenserar. Missfärgning på yttertakskonstruktionen är en indikering på att inneluften har kommit ut i vinden så att ett gynnsamt klimat för en mikrobiell tillväxt har uppstått. Det kan vara en indikering på att ventilationen inomhus är undermålig. Får detta fortgå finns det en risk att man kan få skador på konstruktioner som i en förlängning påverkar byggnaden och inomhusmiljön negativt.

Översiktsbildnockvind.

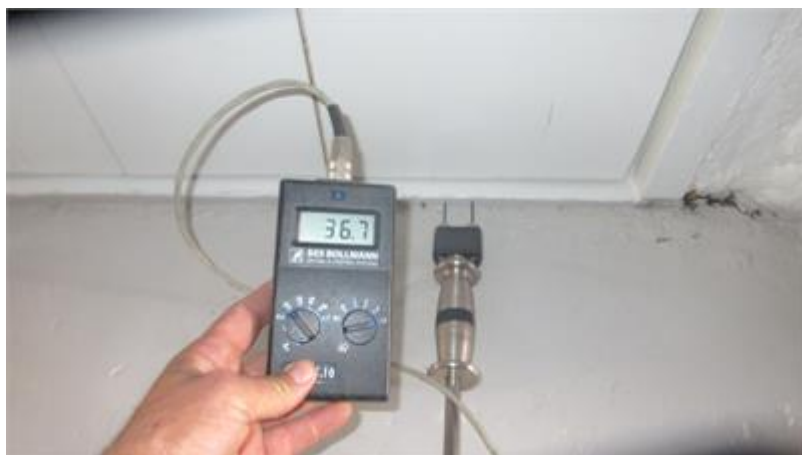
Samtliga fuktkvotsmätningar är stickprovskontroller, gränsen för mikrobiell tillväxt i trä går vid ca 17 % fuktkvot och för rötskador vid ca 28 % fuktkvot.

I källaren som är att betrakta som en råkällare förekommer organiskt material endast i snickerier, karmar, dörrar etc.

Fuktkvotsmätningar har utförts i tre stycken trösklar och fuktvoterna låg på över 28 %.

En äldre källare av detta slag utsätts i regel mer eller mindre för permanent fuktpåverkan från angränsande mark. Utifrån erfarenhet är det känt att konstruktioner och beläggningar/beklädnader med organiska material mot golv- och väggytor bör undvikas, då fuktpåverkan och mikrobiell tillväxt (mögel/bakterier) och rötskador kan uppstå i sådana. Det utvändiga fuktskyddet är också äldre. Det kan inte uteslutas att brister föreligger alternativt kommer att uppstå i det utvändiga fuktskyddet vilket medför att källarens utvändiga fuktskydd måste åtgärdas. Då fuktkvoter över gränsvärdet för rötskador uppmätts rekommenderas att det organiska materialet i källaren ersätts med ickeorganiskt.
