Rosöga 3:9

Rosöga by 17

| Uppdragsnummer | A32543 |
| Besiktningsdatum | 2025-04-23 |

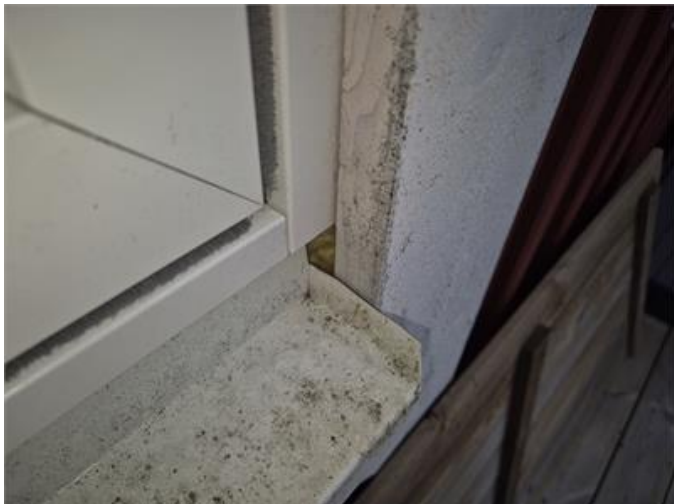
| Besiktningsresultat | | | | | |
|---|---|---|---|---|---|
| Fönster/dörrar | | X | | | Otätheter förekommer vid fönsterplåtar, se bild. |

Otättheter vid fönsterplåt.

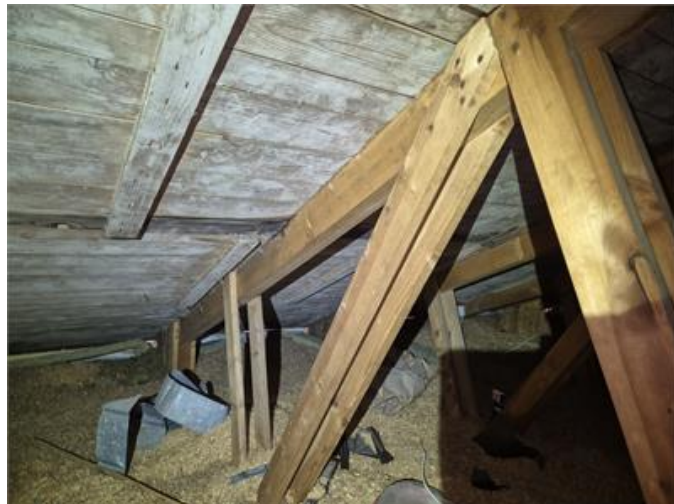
| Besiktningsresultat | | | | | |
|---|---|---|---|---|---|
| Vind | | X | | | Missfärgningar har noterats, vilket bör kontrolleras regelbundet. Vid besiktningstillfället noterades inga förhöjda värden. Vinden besiktades från landgång. |

Bild från vinden.
