**Fastighetsuppgifter**

Oxdansen 11

Oxdansvägen 1

| Uppdragsnummer | P4149 |

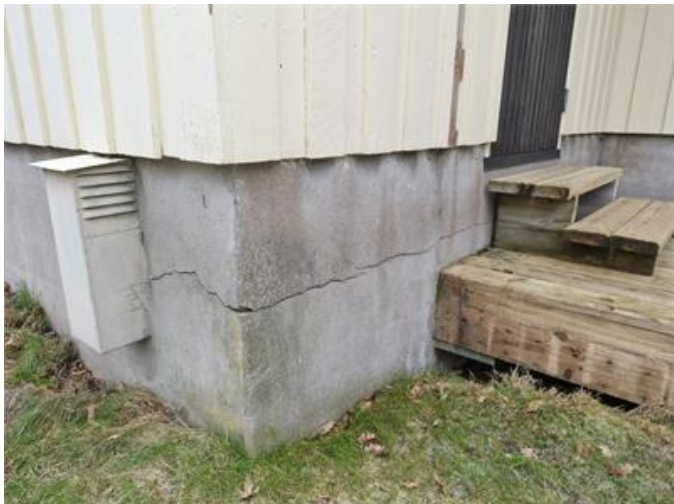
| Besiktningsresultat | | | | | |
|---|---|---|---|---|---|
| Sockel | | x | | | På baksidan garage finns horisontell spricka i grundmuren. Täta och håll under uppsikt. |

Sockel, spricka i sockel baksida garage.

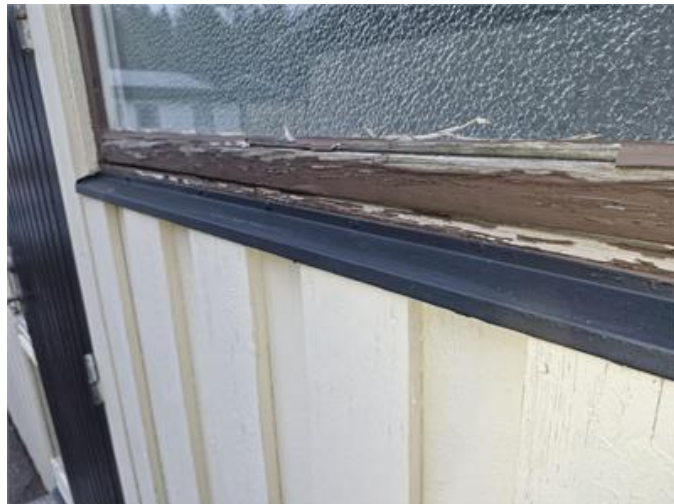
| Besiktningsresultat | | | | | |
|---|---|---|---|---|---|
| Fönster | | | x | | Äldre 2-glas kopplade med torrsprickor samt färg- och kitsläpp.<br>Sämst skick söder och väster, renovering alt byte.<br>Sideljus entredörren har spricka i glas.<br>Se kommentar/riskanalys. |

Träkonstruktioner där underhåll/målnings behov finns riskerar p.g.a. sämre vattenavvisande förmåga att få fukt- och rötskador.

Torrspäckor och rötskador försämrar konstruktionens vattenavvisande förmåga och medför risk för fuktskador även i bakomliggande konstruktion.

Fönster, äldre i behov av renovering alt byte.

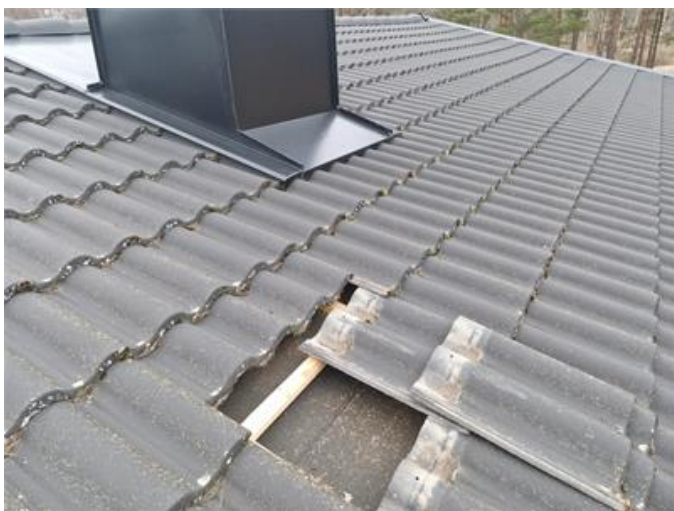
Tak Bostad, inget att notera.

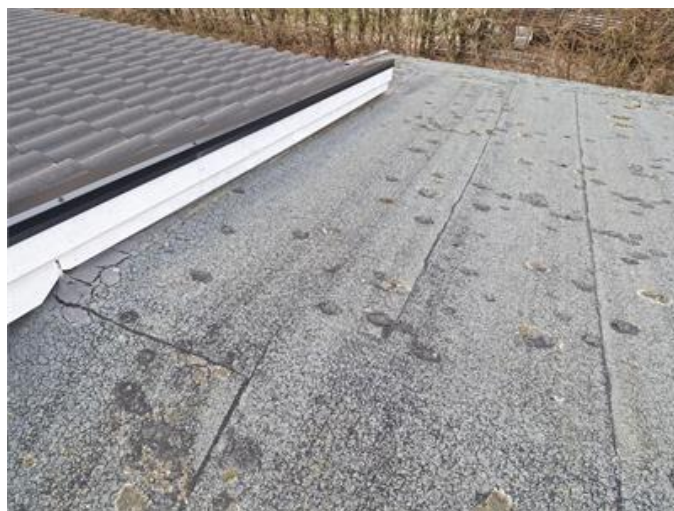
| Besiktningsresultat | | | | | |
|---|---|---|---|---|---|
| Tak Garage | | | x | | Äldre med sprickor/krackeleringar samt påväxt mossalav.<br>Se kommentar/riskanalys. |

Papptak är ofta skadedrabbade. Uppskattad livslängd på ett papptak varierar beroende på kvalitet och tillverkare, men uppskattas vanligen till 20-25 år. När takpappen är äldre innebär det ökad risk för fuktrelaterade skador i underliggande konstruktion.

Tak Garage, äldre med krackeleringar och mossa/lav.

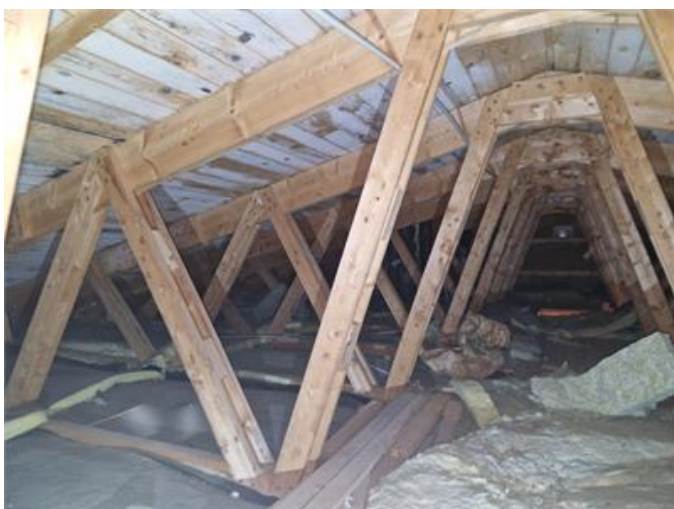
Nockvind, översiktsbild.

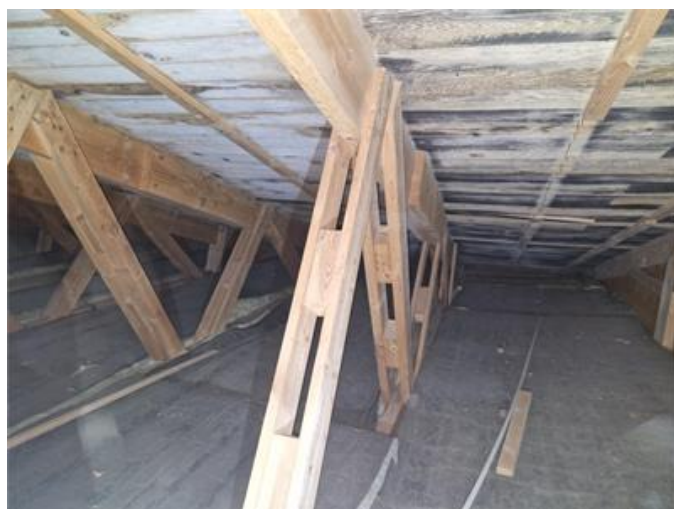
| Besiktningresultat | | | | | |
|---|---|---|---|---|---|
| Nockvind | | | X | | Vitaktig samt mörk mikrobiell påväxt i stora delar av underlagstaket, sk konvektionsskada.<br>Vindsluckan bedöms otät, tätningslist finns ej.<br>Se kommentar/riskanalys. |

Om det finns brister i tätningen mellan ett varmt (bostad) och ett kallt (vind) utrymme finns det en risk att relativt varm och fuktig luft kommer ut från det varma utrymmet och möter en kall yta och kondenserar. Mikrobiell missfärgning och kondens på yttertakskonstruktionen är en indikering på att inneluften kommer ut till vinden så att ett gynnsamt klimat för en mikrobiell tillväxt har uppstår. För att komma tillrätta med detta måste fukttillförseln inifrån bostaden minskas. Detta kan göras genom att ventilationen i bostaden förbättras samt att eventuella otätheter i vindsbjälklaget (tak/väggvinklar, vindslucka mm.) tätas.

Nockvind, ljus och mörk mikrobiell påväxt i underlagstaket.

Det finns även möjlighet att utföra en fördjupad undersökning (fuktutredning) för att fastställa orsak och omfattning.

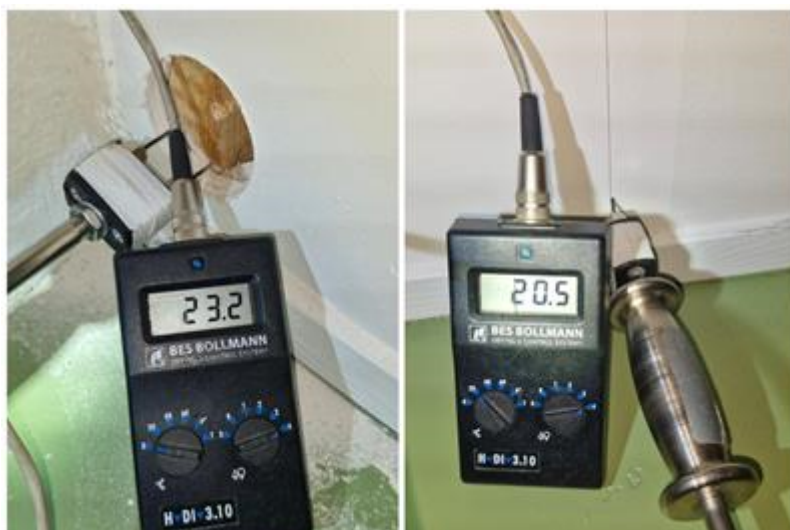
Kontroll av konstruktionen gjordes via stickprovsmässig håltagning i vägg i Allrum.

Avvikande mikrobiell lukt upplevdes i konstruktionen och fuktvärden över gränsvärdet för mikrobiell tillväxt uppmättes.

Fuktkvoten uppmättes till 21-24% i väggregel.

Risk för mikrobiell tillväxt föreligger vid en fuktkvot på 17% och rötskador >28%.

Det rekommenderas säkerställa det utvändiga fuktskyddets funktion samt ersätta riskkonstruktionen med fuktsäker lösning. Organiskt material eller täta ytskikt bör inte finnas i källaren.
