# Besiktningsprotokoll

Anticimex Försäkringsbesiktning i samarbete med Fastighetsbyrån

| Fastighetsadress:<br>Stallagårdsvägen 22 | |

| Besiktningsdatum:<br>2025-04-24 | Protokollnummer:<br>68957450 |

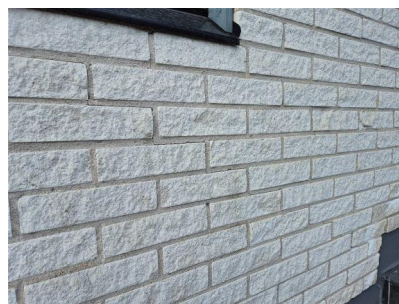
Mindre sprickor finns i fasaden.

Dessa bedöms inte ha lett till bakomliggande skador.

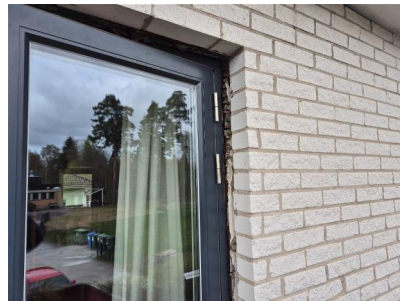
Tröskelbleck och plåtmygar saknas vid balkongdörr.

Avsaknad av tröskelbleck och plåtdetaljer medför att det finns risk för att vatten kan rinna in och orsaka fuktskador på tröskel och/eller i kringliggande vägg och bjälklag.

Montera tröskelbleck och plåtdetaljer.

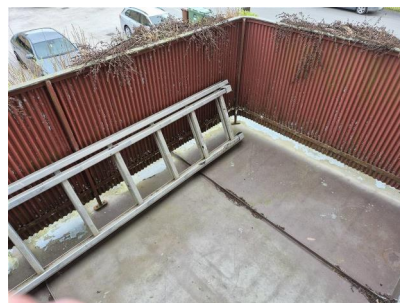
Plåtgolvet/balkongen är äldre.  
Balkongräcke har målningsbehov.

Plåt och underlagspapp har enligt vår bedömning en begränsad livslängd. Eftersom täckningen är äldre har det ett minskat motstånd mot vatteninträngning. Detta i sin tur kan leda till fuktskador och vidare ner i underliggande konstruktioner.

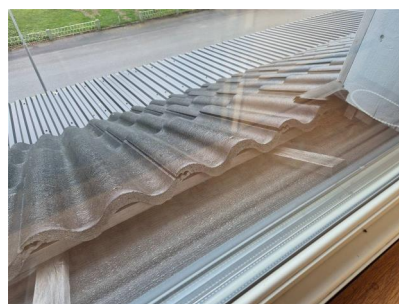
Takpannor/plåtdetaljer saknas vid takkupa.

Då det saknas takpannor/plåtdetaljer finns det risk för fuktskador på underliggande konstruktioner.

Kontakta en takläggare för kontroll och åtgärd.

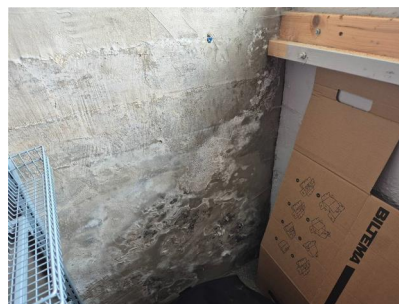
Puts- och färgsläpp finns på några källarväggar.

Puts- och färg som släppt från underlaget invändigt på källarytterväggarna kan vara ett tecken på att källarens utvändiga fuktskydd inte längre fungerar tillfredsställande.

För att åtgärda detta kan källarens utvändiga behövas fuktskydd förbättras. Läs Anticimex faktablad om källare för tips och råd.

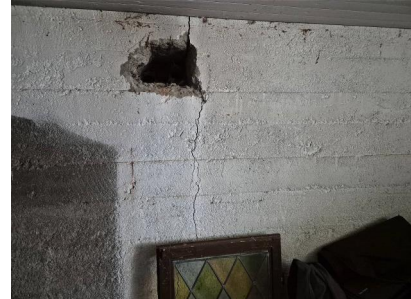
Sprickor finns på väggar.

Dessa bedöms inte ha lett till någon bakomliggande skada.
