**Fastighetsuppgifter**

Färlöv 65:5

Fru Marines väg 22

| Uppdragsnummer | G32970 |

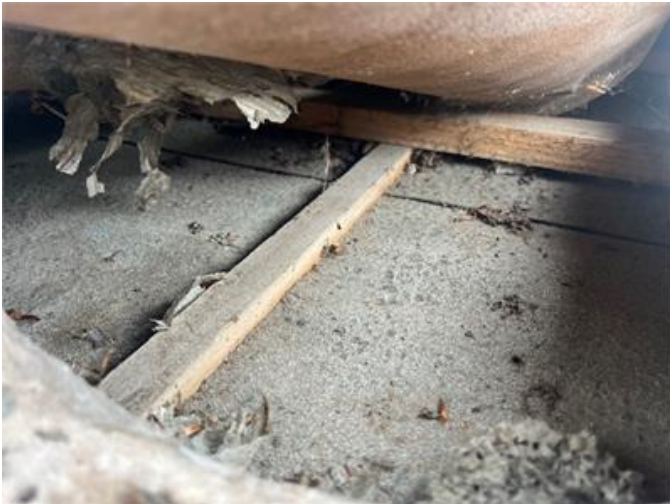
TAK; Yttertaket (takpannor, läkt och papp) är det ursprungliga från 1967. Ju äldre ett tak är ju mindre motstånd har det mot att fukt kan tränga genom pannor vilket kan leda till fuktskador i underliggande konstruktioner. Vid stickprovskontroller av läkt och papp noterades inga skador men takpappen upplevdes torr. Nocktätning rekommenderas att montera för att förhindra regn/snö från att leta sig in under takpannorna. Taket är besiktigt från mark, stege mot hänggränna samt takstegen.

Vid stickprovskontroller av läkt och papp noterades inga skador men takpappen upplevdes torr.

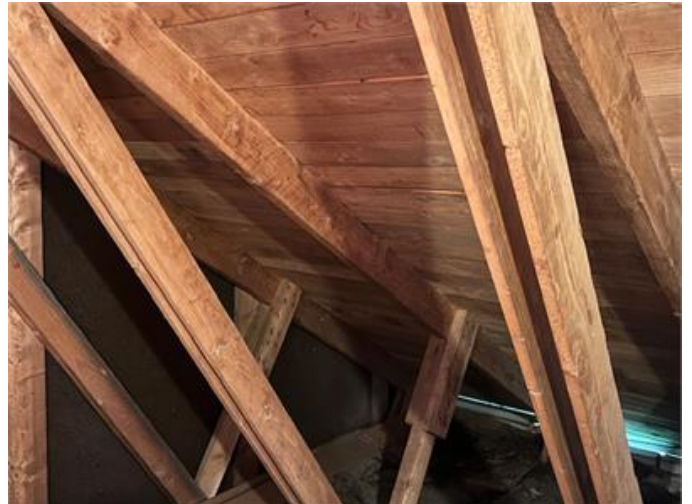
| Besiktningresultat | | | | | |
|---|---|---|---|---|---|
| Vind | X | | | | Vind besiktigad utan något att anmärka på |

Allmän bild vind

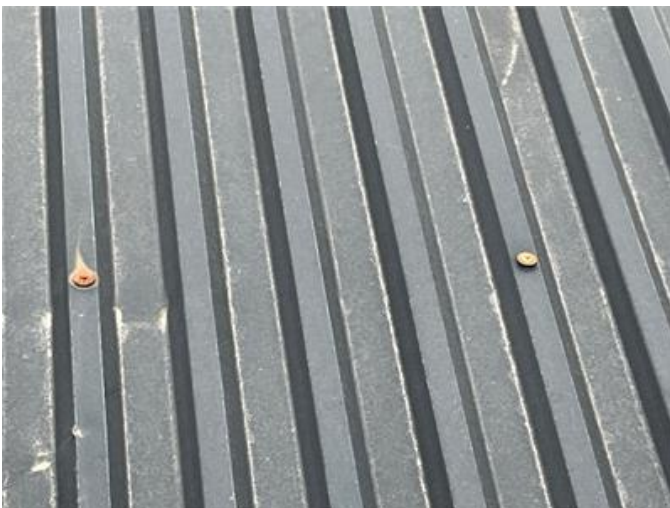
| Besiktningresultat | | | | | |
|---|---|---|---|---|---|
| <b>Garage/carport</b> | | X | | | Plåttaket har något låg lutning för val av korrugerad plåt vilket medför försämrade vattenavledning. Plåttaket har plåtskruv där skruvarnas tätande förmåga har förlorats. De bör därför kompletteras/ersättas. Utrymmet har en enklare uppbyggnad. |

Plåttaket har något låg lutning för val av korrugerad plåt vilket medför försämrade vattenavledning. Plåttaket har plåtskruv där skruvarnas tätande förmåga har förlorats. De bör därför kompletteras/ersättas.
