Såghuset 7

Aingatan 15

| Uppdragsnummer | U5286 |
| Besiktningsdatum | 2025-04-24 |

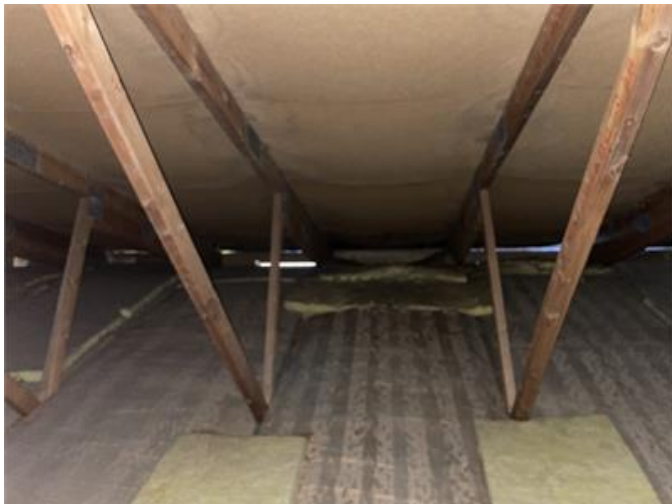
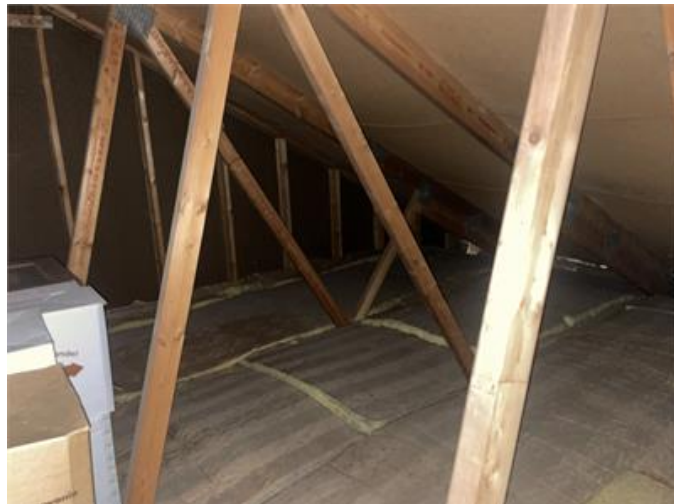
| Besiktningsresultat | | | | | |
|---|---|---|---|---|---|
| Vind | | X | | | Det förekommer fuktmärken lokalt på underlagstak vid takfot ochnock |

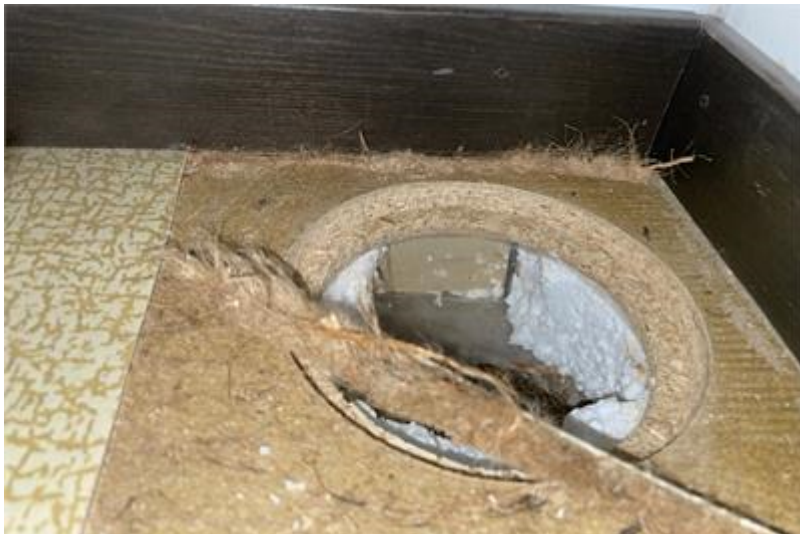
| Konstruktionsdel | Golv i klk |

Håltagning i golv utfördes i Klk mot yttervägg.  
Inga okulära skador eller avvikande lukt kunde noteras vid provhål.  
Fuktkvoten i träregel uppmättes till 14%

Det kritiska gränsvärdet för mikrobiell tillväxt brukar anges till ca 15-17% fuktkvot (FK). Notera att stickprovsmässig undersökning är utförd samt att mätvärden normalt sett kan variera över årstiderna. För att säkert fastställa konstruktionens kondition och fuktstatus måste en mer omfattande undersökning utföras.
