# Besiktningsprotokoll

Anticimex Försäkringsbesiktning i samarbete med Fastighetsbyrån

| Fastighetsadress:<br>Öjerud Skottaviken 11 | |

| Besiktningsdatum:<br>2025-04-15 | Protokollnummer:<br>68879044 |

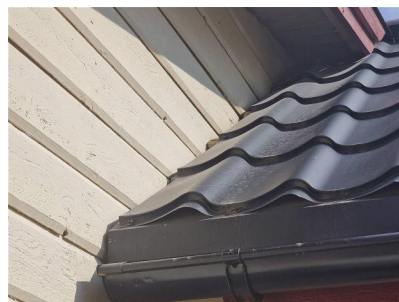
Ståndplåt saknas  
Risk finns för fuktrinträngning.

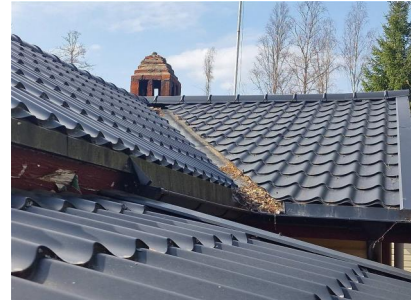
Inget att notera.  
Besiktat från mark

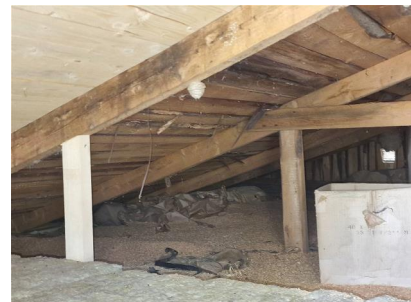
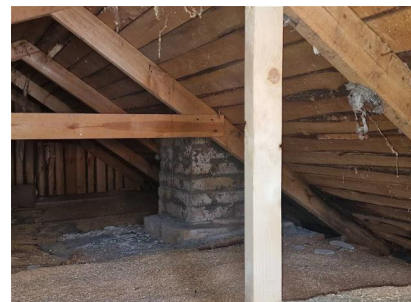
Vid kontroll av vinden uppmättes fuktvärden under kritisk fuktnivå för mikrobiell tillväxt och en normal lukt upplevdes.

Fuktkvoten i underlagstak/takbjälkar uppmättes vid besiktningstillfället till ca 10 %.

Risk för mikrobiell tillväxt föreligger om den relativa fuktigheten (RF) i den omgivande luften är över 75% vilket i furuvirke motsvarar en fuktkvot (FK) på 17%.

Landgång saknas och vinden besiktad från och omkring lucka.

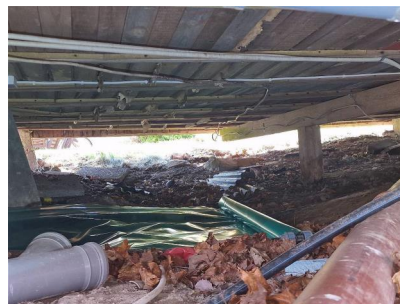
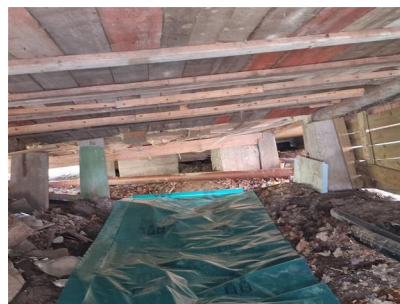
Vid kontroll av konstruktionen i grunden uppmättes fuktvärden under kritisk fuktnivå för mikrobiell tillväxt och normal lukt upplevdes.

Golvbjälklaget ovan den uteluftsventilerade grunden riskerar att drabbas av fuktskador på grund av naturlig fuktpåverkan. Detta kan i sin tur leda till mikrobiella skador (angrepp av mikroorganismer) som kan leda till att mikrobiell lukt sprids till boendemiljön.

Fuktkvoten uppmättes till 14 %.

Risk för mikrobiell tillväxt föreligger om den relativa fuktigheten i den omgivande luften är över 75 % vilket motsvarar en fuktkvot på 17 %  
Notera att detta är ett enklare byggt fritidshus. Vissa stolpar/ plintar lutar i mindre omfattning.

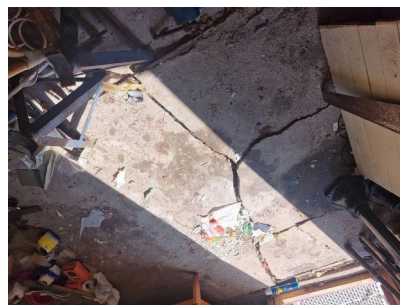
Betonggolv har brister och detta bör få en vidare bedömning.  
För att utreda orsak och omfattning av grundkonstruktionen.  
Vid denna utredning kan resterande delar av byggnaden kontrolleras.

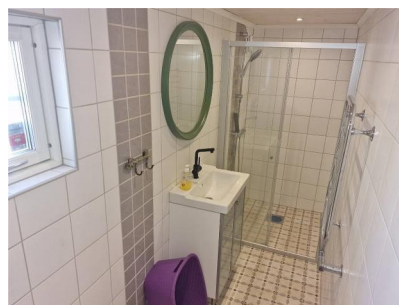
Kakel och klinkers

Inget att notera

Fuktindikering i utrymmet gav inga förhöjda fuktindikationer.
