# Besiktningsprotokoll

Anticimex Försäkringsbesiktning i samarbete med Fastighetsbyrån

| Fastighetsadress:<br>Vitfåravägen 34 | |

| Besiktningsdatum:<br>2025-04-14 | Protokollnummer:<br>68948746 |

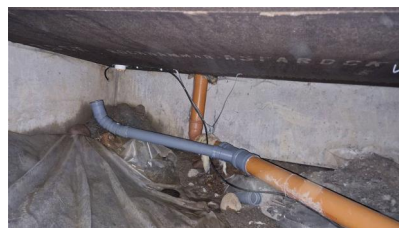
Vid besiktningen noteras det att ett avloppsrör har släppt från golvbrunnen i duschen med följd att det är fritt vatten på marken i krypgrunden. Fastighetsägaren uppger att försäkringsbolag skall kontaktas.

Vid kontroll av konstruktion så uppmättes fuktkvoten till 18 % i träbjälklaget vid luckan, gränsvärdet för mikrobiell tillväxt är 17 %, vilket motsvarar en relativ luftfuktighet på 75 %.

Det rekommenderas att göra en fördjupad undersökning för att konstatera orsak och omfattning.

Vid besiktningen tryckte jag ditt röret, viktigt att kontakta entreprenör för korrekt montering.

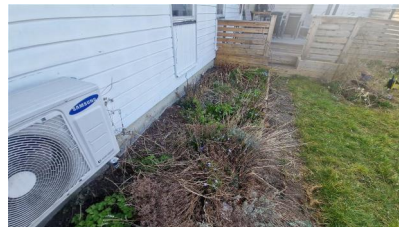
Mindre växtlighet och rabatter finns i anslutning till byggnaden.

Detta bedöms inte lett till några skador i bakomliggande konstruktioner. Det rekommenderas att området närmast huset skall vara fritt från växtlighet.

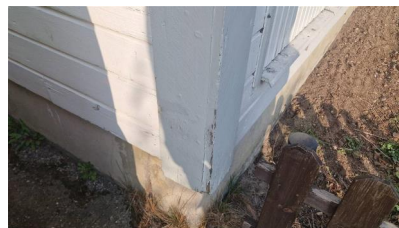
Fasadpanelen har ett varierat behov av målning/underhåll.

Fasadbeklädnad och träkonstruktioner där målningsbehov finns riskerar att få fukt- och rötskador på grund av sämre vattenavvisande förmåga. För att öka livslängden på fasadbeklädnaden rekommenderas målning och underhåll.

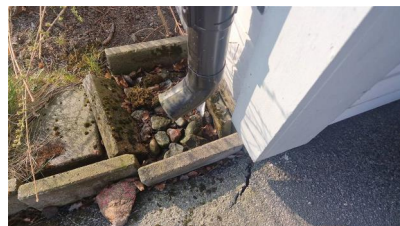
Stuprör avslutas nära husliv.

Stuprör som avslutas intill husliv (ovan mark) kan medföra en ökad fuktbelastning på grundmur/sockel med fuktrelaterade skador som följd.

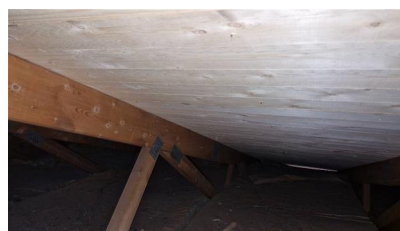
Vid kontroll av vinden uppmättes fuktvärden under kritisk fuktnivå för mikrobiell tillväxt och en normal lukt upplevdes. Fuktkvoten i underlagstak/takbjälkar uppmättes till 9 %, gränsvärdet för mikrobiell tillväxt är 17 % vilket motsvarar en relativ luftfuktighet på 75 %.

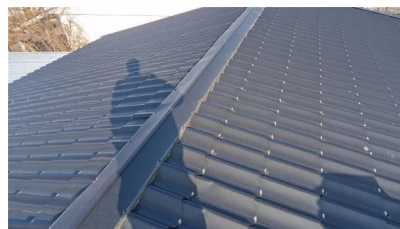
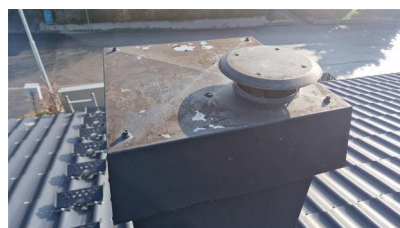
Plåtdetaljer som inte byttes vid takomläggningen har ett målning/underhållsbehov.

Detta bedöms inte lett till några skador i bakomliggande konstruktioner, rekommenderas att måla/ underhålla i förebyggande syfte.

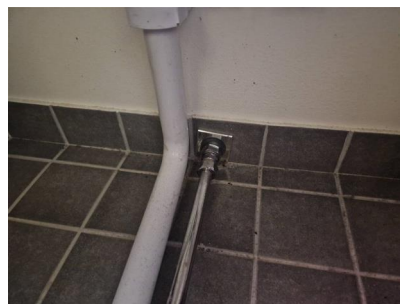
Rör genomföring finns för nära vägg/ golv.

Det finns risk att tätskiktet inte har kunnat anslutas på ett rätt sätt, vilket kan leda till fuktskador.

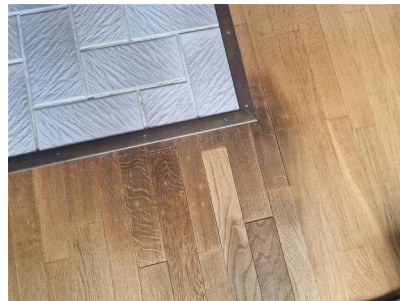
Det noteras några fuktrosor och några parkettlammeler som ligger löst på golvet. Parkett saknas där väggen är borttagen.

Detta bedöms inte bero på eller lett till några skador i bakomliggande konstruktioner.

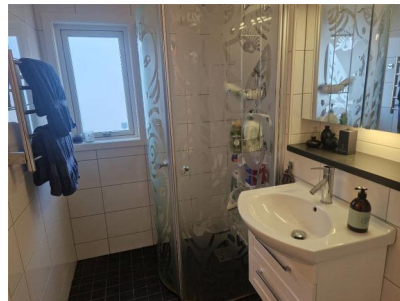
Golvfallet utanför duschzonen är bristfälligt.

Detta bedöms inte kunna leda till några skador i bakomliggande konstruktioner.
