# Besiktningsprotokoll

Anticimex Försäkringsbesiktning i samarbete med Fastighetsbyrån

| Fastighetsbeteckning:<br>Trollbacken 5 | |
| Fastighetsadress:<br>Trolldalsvägen 32 | |

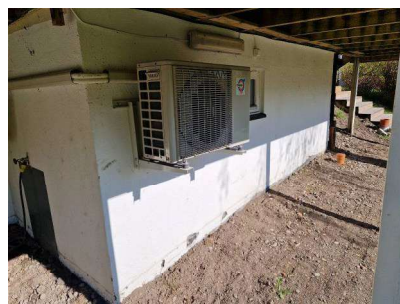
Kondensvatten från luftvärmepumpens utedel leds inte bort från husgrunden.

Detta medför ökad risk för att vatten tränger in i anslutande konstruktioner, vilket i sin tur kan leda till fuktrelaterade skador. Observera att besiktning av byggnadens värmesystem eller värmepumpen inte har ingått i uppdraget. Puts/färgsläpp noteras.

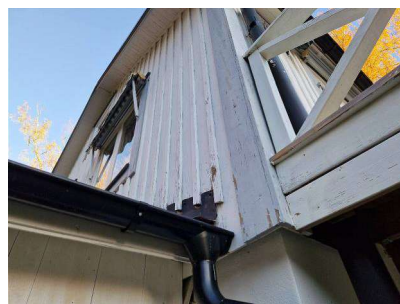
Fasadpanelen är i behov av målning/underhåll.

Fasadbeklädnad och träkonstruktioner där målningsbehov finns riskerar att få fukt- och rötskador på grund av sämre vattenavvisande förmåga. För att öka livslängden på fasadbeklädnaden rekommenderas målning och underhåll.

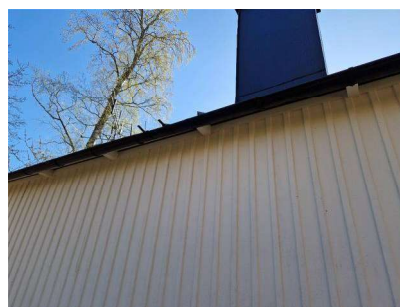
Hängränna noteras med knäck/motlut.

Detta innebär en ökad fuktbelastning på fasad och träkonstruktioner när vatten läcker vilket i längden kan leda till fukt och rötskador.

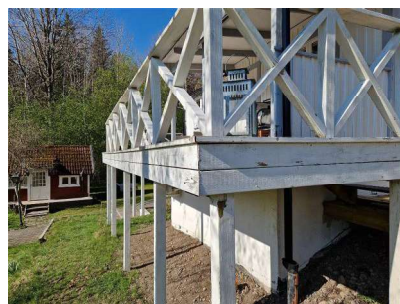
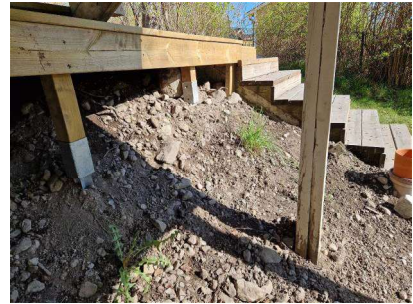
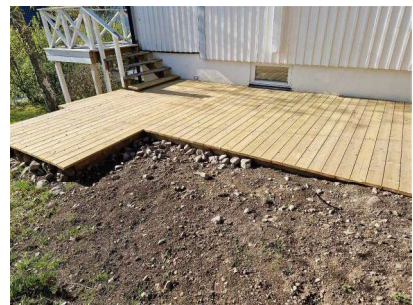
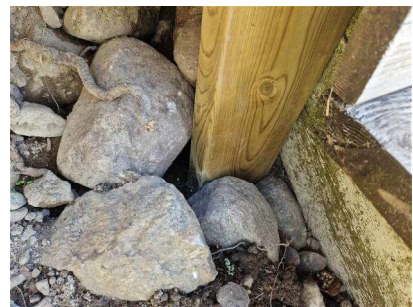
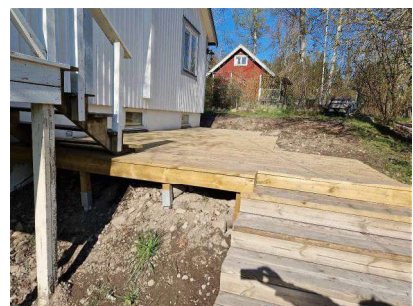
Svikt och sättning noteras på balkong. Räcke/trall noteras med underhållsbehov.

Svikt och sättning på balkong och är ett tecken på brister i konstruktionen.

Stöttepelare noteras ned i jord vilket i förlängningen kommer leda till röta.

Altanen noteras undermåligt byggd med jord/markkontakt, stöttepelare ned i jorden, spettstolpskor rakt ned i jorden vilka kommer sjunka med sättning som följd, trappa/vagnstycke ned i jorden, detta kommer inom kort leda till röta i trä.

Kontakt med utförande entreprenör för reklamation rekommenderas. Vi rekommenderar en fördjupad undersökning för att bedöma orsak och omfattning.

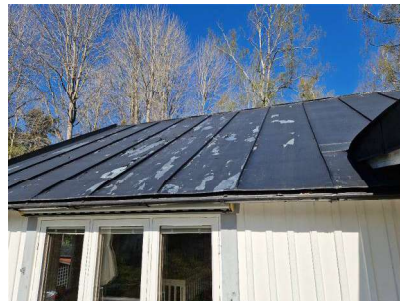
Yttertaket är äldre.

Färgsläpp av tak noteras/underhållsbehov finns.

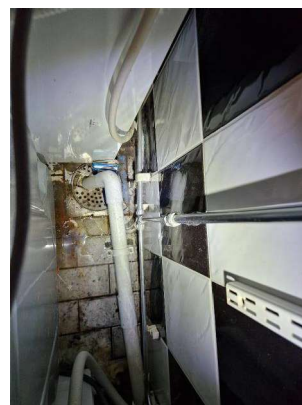
Avrinning är bristfälligt anslutet till golvbrunn vid tvättdel och vatten blir stående på golv runt golvbrunn.

Golvbrunnen var ej åtkomlig för inspektion.

Det rekommenderas att fackman kontaktas för vidare kontroll.
