# Besiktningsprotokoll

Anticimex Försäkringsbesiktning i samarbete med Fastighetsbyrån

| Fastighetsadress:<br>Drängsbo Mellangård | |

| Besiktningsdatum:<br>2025-04-22 | Protokollnummer:<br>68952697 |

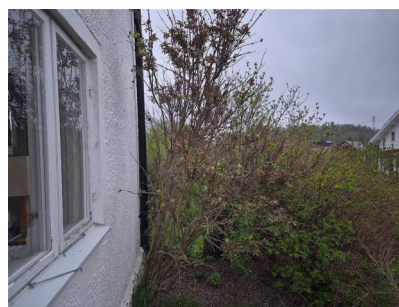
Växter finns i mindre omfattning i anslutning till byggnaden.

Mindre marklutning mot husets framsida förekommer.

Området närmast huset rekommenderas att vara fritt från växtlighet.

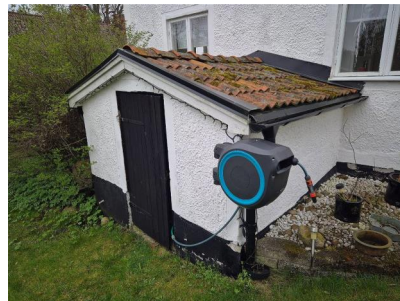
### Utvändigt / Källartrapp med överbyggnad

Mosspåväxt finns på takpannor.

För att öka livslängden på taket rekommenderas att mossan tas bort från takpannorna.

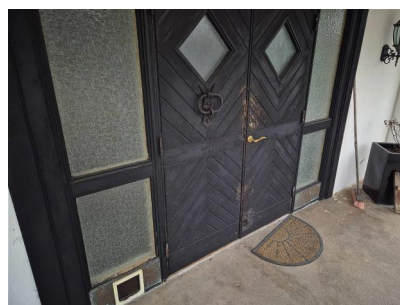
### Utvändigt / Dörrar

Entrédörren är i behov av målning/underhåll.

Dörrar där målningsbehov finns riskerar att få fukt- och rötskador på grund av sämre vattenavvisande förmåga.

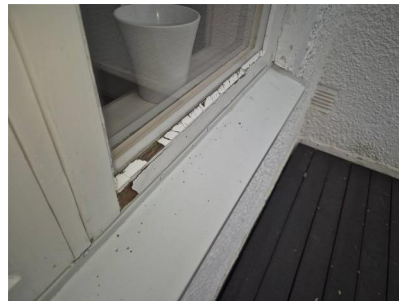
### Utvändigt / Fönster

Fönster har målning och underhållsbehov.

Fönsterbågar och fönsterkarmar där målningsbehov finns riskerar att få fukt- och rötskador på grund av sämre vattenavvisande förmåga.

För att öka livslängden på fönster rekommenderas målning och underhåll.

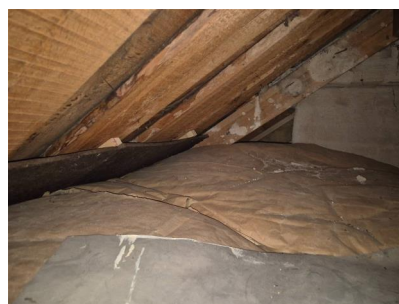
Invändig lucka.

Vindsutrymmet är för trångt att besikta i sin helhet. Utrymmet är besiktat från luckan.

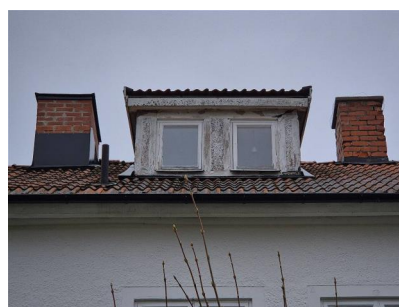
### Utvändigt / Tak

Vid besiktningstillfället kunde inte yttertaket besiktas i sin helhet på grund av osäkert skick av takstege.

- Skorsten i sämre skick.

- Skorstenen saknar väderskydd.

- Takkupan är i behov av målning och underhåll.

Där målning och underhållsbehov finns riskerar att få fukt- och rötskador på grund av sämre vattenavvisande förmåga.

En kompletterande besiktning av taket rekommenderas.

Ena skorstenen rekommenderas en översyn och eventuella åtgärder.

Väderskydd kan monteras för att skydda mot nederbörd som annars kan orsaka fuktskador och frostsprängning i skorstenen/ murstocken.

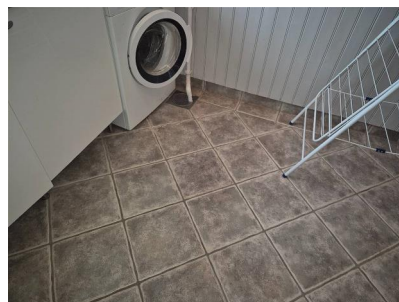
Golvbrunnen är placerad för nära vägg.

Det finns risk att tätskiktet inte har kunnat anslutas på rätt sätt, vilket kan leda till fuktskador.

Golvlutning.

Golvfall mot golvbrunnen är bristfälligt utfört.

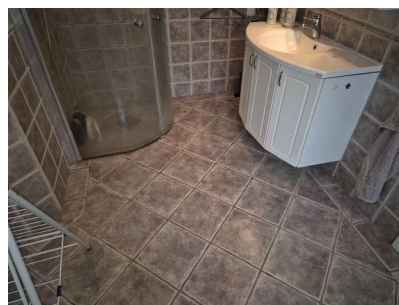
Normala fuktvärden på mätbara ytor indikerades mot klinker/kakel.

En viss fukt tränger alltid in bakom kakel/klinker via fogarna, detta är helt normalt och innebär inte att tätskiktet/ våtrumsisoleringen under kaklet/klinkern är bristfälligt eller ur funktion.

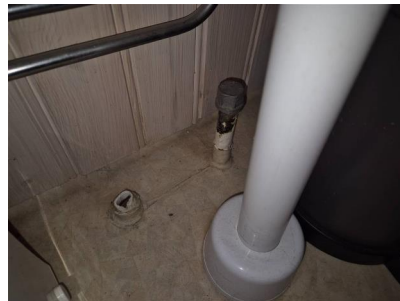
Våtutrymmet har äldre yt-/tätskikt.

Eftersom funktionen, som innebär att ytskiktet/tätskiktet ska vara vattentätt, kan vara nedsatt finns en ökad risk att vatten tränger igenom ytskiktet/tätskiktet med vattenskador i omkringliggande konstruktioner som följd.

- Rör genomföring finns i golv och skruvad wc stol i golv förekommer.

Rör genomföringar och en wc stol monterad med skruv i golvet medför en ökad risk för att vatten tränger ner i omkringliggande konstruktioner och orsakar fuktskador.

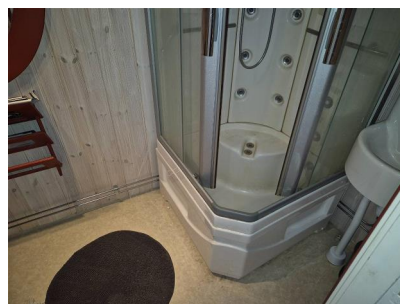
Fuktindikering på mätbara ytor i utrymmet gav inga förhöjda fuktindikationer.

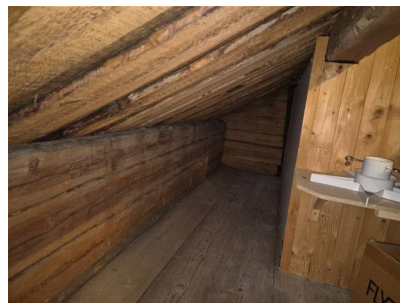
### Inredd vind / Sidovindar

Rinnmärken förekommer ställvis i mindre omfattning på underlagstaket.

Fuktindikering på mätbara ytor av sidovindar utfördes utan anmärkning.

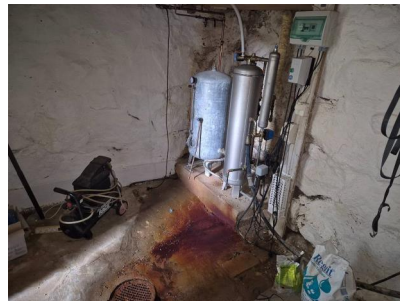
### Källare / Hydrofor

Gjutjärnsbrunn finns i utrymmet.

Med tiden kan gjutjärnsbrunnar rosta sönder.
