# Besiktningsprotokoll

Anticimex Försäkringsbesiktning i samarbete med Fastighetsbyrån

| Fastighetsadress:<br>Lillegård Håltuvet 444 | |

| Besiktningsdatum:<br>2025-04-22 | Protokollnummer:<br>68953371 |

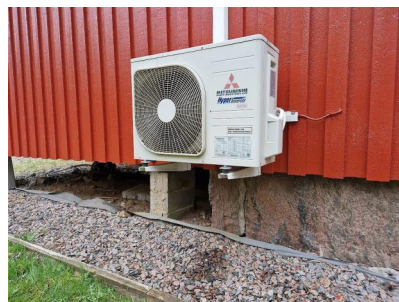
- Kondensvatten från luftvärmepumpens utedel leds inte bort från husgrunden.

Detta medför ökad risk för att vatten tränger in i anslutande konstruktioner, vilket i sin tur kan leda till fuktrelaterade skador. Observera att besiktning av byggnadens värmesystem eller värmepumpen inte har ingått i uppdraget.

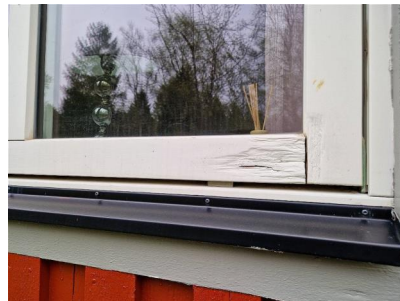
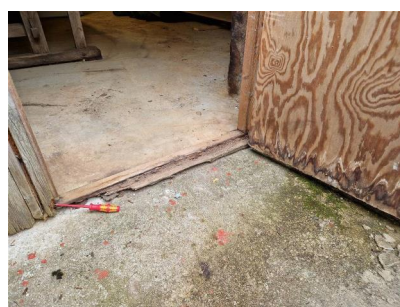
Rötskador förekommer lokalt på enstaka fönster och på dörrkarm/dörrblad till källaren.

Rötskadorna kan bero på olika saker, exempelvis bristfälligt underhåll, bakfall på fönsterbleck, målning, skruvar och beslag etc.

Det rekommenderas att kontakt tas med fackman för kontroll av orsak till och omfattning av de skador/brister som noterats samt för bedömning av lämpliga åtgärder.

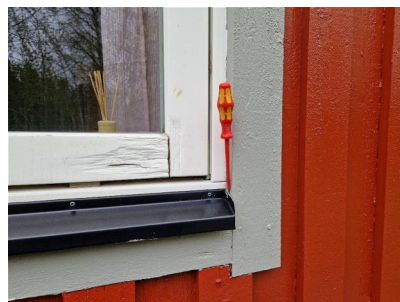
Enstaka fönsterbleck är otäta vid infästningarna.

Bristen medför en ökad risk för att vatten kan tränga in och orsaka fuktrelaterade skador i omkringliggande konstruktioner som möjlig följd.

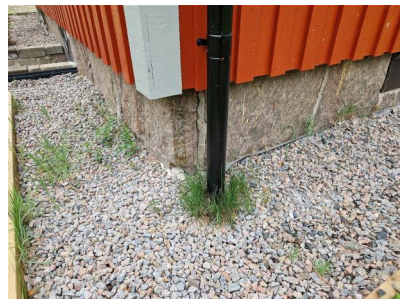
Ett av stuprören åt söder inte anslutet till markledningen.

Stuprör som inte är anslutet till markledning kan medföra en ökad fuktbelastning på grundmur/sockel som i sin tur kan leda till fuktrelaterade skador.

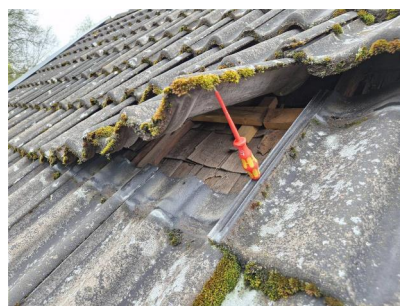
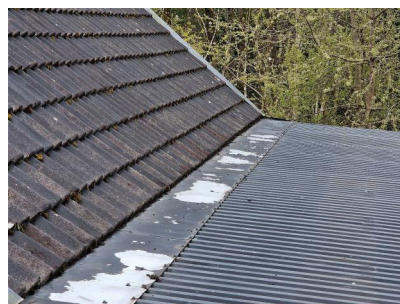
Takpannor med ett underlagstak av spån (sticketak).  
Lav- /mosspåväxt förekommer på taket.  
Nocktätning saknas mellan den översta pannraden ochnockpannorna.  
Färgsläpp och mindre rostangrepp förekommer lokalt på plåttak, takhuvar och plåtdetaljer.

Med denna konstruktion är det extra viktigt att takpannorna är hela.  
Eftersom underlagstaket inte har en papp kan regn och snö som tränger in genom otätheter leda till fuktskador i underliggande konstruktion.

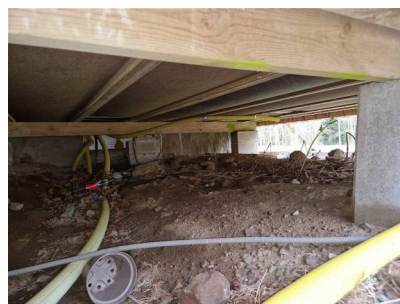
Plintgrunden är en riskkonstruktion.  
Mikrobiell påväxt förekommer på blindbottensskivorna.

Marken består av jordblandad sand stenar och grus samt organiskt material i form av löv och ogräs. Blindbotten består av asfboard, obehandlat och rötskyddsbehandlat virke. Vid stickprovsviss fuktkvotsmätning i träkonstruktionerna uppmättes fuktkvoten till mellan 19-20 %.

Det finns risk för mikrobiell tillväxt om den relativa fuktigheten (RF) i luften är över 75%, vilket i gran- och furuvirke motsvarar en fuktkvot (FK) på ca 17%.

Uteluftsventilerade plintgrunder med bjälklag av organiskt material har ofta fuktskador på grund av naturlig fuktpåverkan. Detta kan resultera i mikrobiella skador (angrepp av mikroorganismer) och i värsta fall rötskador som kan resultera i att mikrobiell lukt sprids till boendemiljön, finns det rötskyddsbehandlat virke i konstruktionerna kan även en kemisk lukt förekomma.

För att kontrollera orsaken till och omfattningen av de skador/brister som noterats rekommenderas att en fördjupad undersökning utförs.

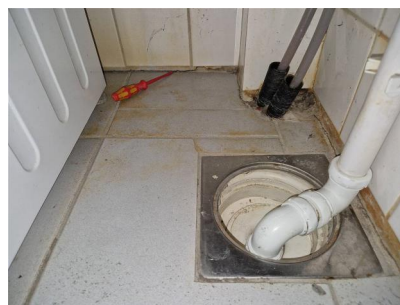
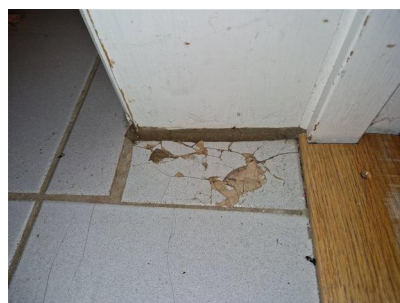
Våtutrymmet har äldre yt-/tätskikt.  
Tätskikt finns inte i golvbrunn.  
Sprickor och bomljud förekommer lokalt i golv- /väggbeklädnaden.  
Rör genomföringar finns i golv.  
Uppvik av tätskiktet saknas mot dörrtrösklarna.

Eftersom funktionen, som innebär att ytskiktet/tätskiktet ska vara vattentätt, kan vara nedsatt finns en ökad risk att vatten tränger igenom ytskiktet/tätskiktet med vattenskador i omkringliggande konstruktioner som följd.

Vid fuktindikering i utrymmet noterades inga förhöjda fuktindikationer.

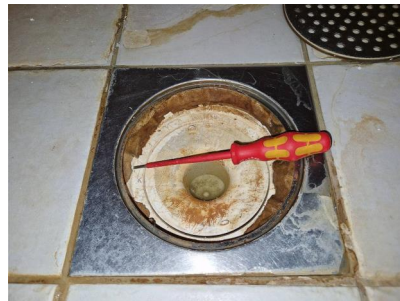
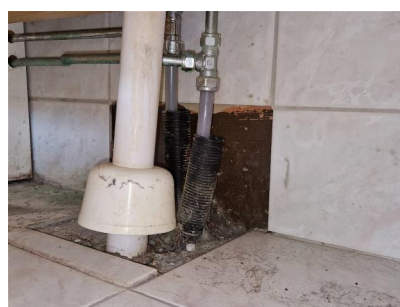
Våtutrymmet har äldre yt-/tätskikt.  
 Klämringen saknas till golvbrunnen och tätskiktet är bristfälligt monterat i golvbrunnen.  
 Sprickor, fogsläpp och "bomljudd" förekommer lokalt på golv-/väggbeklädnaden.  
 Fönstret är olämpligt placerad i badzonen.  
 Rörgenomföringar finns i golv.

Utrymmet är äldre och har passerat tiden för sin tekniska livslängd.

Vid fuktindikering i utrymmet noterades lokalt förhöjda fuktindikationer i duschzonen.

Renovering av utrymmet rekommenderas. Kontakta en behörig våtrumsentreprenör för en renovering. I samband med renoveringen bör omkringliggande konstruktioner kontrolleras för att upptäcka eventuella följdskador.

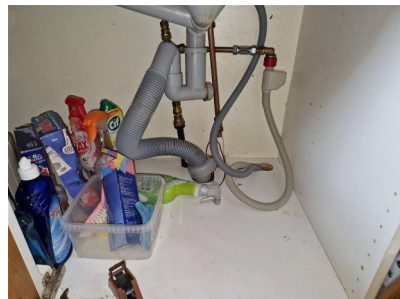
Fuktskydd saknas i diskbänksskåpet samt under vitvaror.  
 Diskmaskinens avloppsslang är inte fixerad.  
 Avstängningsventil till diskmaskin finns inte ovan diskbänk.

Utan fuktskydd är det svårt att upptäcka läckage. Vatten kan då tränga in i omkringliggande konstruktioner och orsaka fuktskador.

Vid fuktindikering mot golvytan framför diskbänksskåpet samt vitvaror kunde inga förhöjda fuktindikationer påvisas.

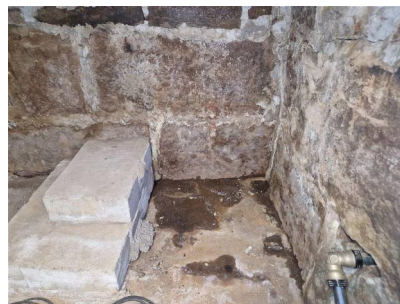
Fuktgenomslag förekommer lokalt på källarväggar och golv.

Fuktgenomslag på källarytternas väggar är ett tecken på att källarens utvändiga fuktskydd inte längre fungerar tillfredsställande.

För att åtgärda detta måste källarens utvändiga fuktskydd förbättras. Läs Anticimex faktablad om källare för tips och råd.

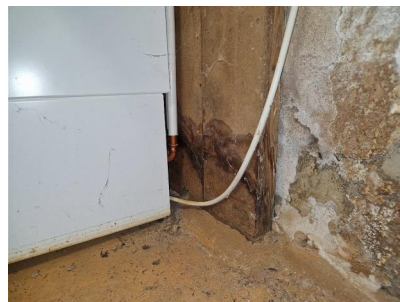
I källaren förekommer det konstruktioner i organiskt material.

Rötskador och fuktuppsug förekommer lokalt i organiskt material som är i direktkontakt med källargolv- /väggar.

En fuktkvotsmätning utfördes i en uppreglad vägg bakom varmvattenberedaren. Konstruktioner består inifrån sett av träfiberskiva och en träregelstomme. Vid fuktkvotsmätning i en träregel uppmättes fuktkvoten till >28 %.

Risk för mikrobiell tillväxt föreligger om den relativa fuktigheten (RF) i den omgivande luften är över 75% vilket i gran- och furuvirke motsvarar en fuktkvot (FK) på ca 17%. Vid en långvarig fuktkvot på >28 % finns risk för rötskador.

Vi rekommenderar en fördjupad undersökning för att bedöma orsak och omfattning av den mikrobiella lukten som upplevdes samt fuktgenomslaget och de förhöjda fuktvärden som noterades.
