Fastighetsbeteckning  
Häradsarvet 147:1  
Adress  
Budgatu 18  
79290 Sollerön

| Uppdragsnummer | WA6324 |
| Besiktningsdatum | 2025-04-24 |
| Besiktningsföretag | OBM Besiktning i Dalarna AB |

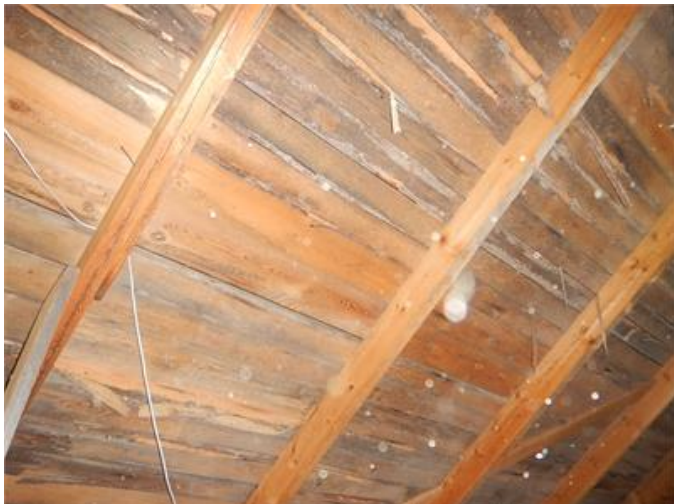
| Besiktningresultat | | | | | |
|---|---|---|---|---|---|
| <b>Vind</b> | | X | | | -Mikrobiell påväxt förekommer på underlagstak, se kommentar/riskanalys.<br>-Fuktfläckar förekommer på underlagstak, se kommentar/riskanalys. |

-Mikrobiell påväxt förekommer på yttertakets insida i begränsad omfattning. Det kan ej bedömas om detta är ett pågående problem eller av äldre ursprung. Yttertakets insida bör därför kontrolleras regelbundet, se även info på protokollets näst sista sida, pos. 3.

Mikrobiell påväxt på underlagstak vind.

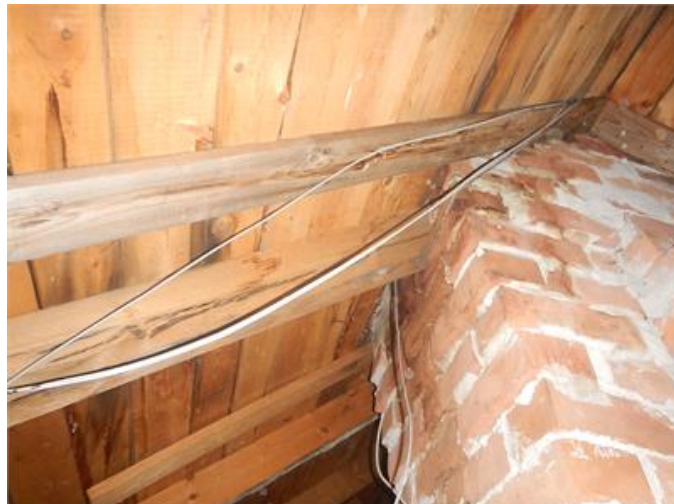
Fuktpåverkan på underlagstak vind.
