# Besiktningsprotokoll

Anticimex Försäkringsbesiktning i samarbete med Fastighetsbyrån

| Fastighetsadress:<br>Nordgatan 25 | |

| Besiktningsdatum:<br>2025-04-22 | Protokollnummer:<br>68972528 |

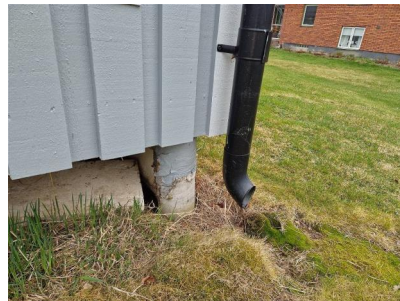
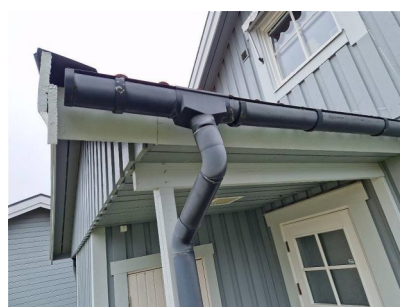
Stuprör avslutas nära husliv.

Stuprör som avslutas intill husliv (ovan mark) kan medföra en ökad fuktbelastning på grundmur/sockel med fuktrelaterade skador som följd.

Hängrännor är otäta och läcker.

Läckage innebär risk för fuktskador på fasad, sockel och i bakomliggande konstruktioner.

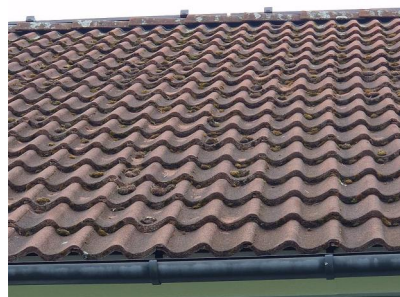
Mosspåväxt finns på takpannor.

Mossa som växer på taket kan leda till att taktäckningen har ett minskat motstånd mot vatteninträngning. Detta i sin tur kan leda till fuktskador på träläkt och takkonstruktionen vilket kan resultera i mikrobiella skador (angrepp av mikroorganismer).

För att öka livslängden på taket rekommenderas att mossan tas bort från takpannorna.

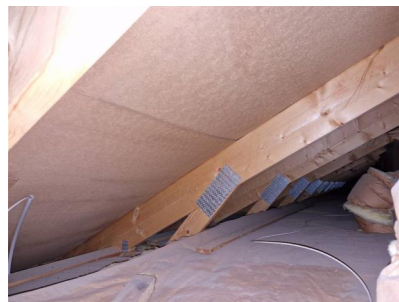
Underlagstaket består av träfiberskivor.

Eftersom underlagstaket består av träfiberskivor utan yttre täckning av papp under takbeklädnaden, finns risk vid ogynnsam väderlek att regnvatten/snö tränger in i skivskarvar med läckage på vindsutrymmet som följd. Med tiden kan även träfiberskivorna drabbas av fuktskador.

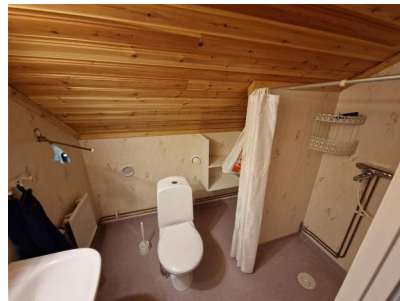
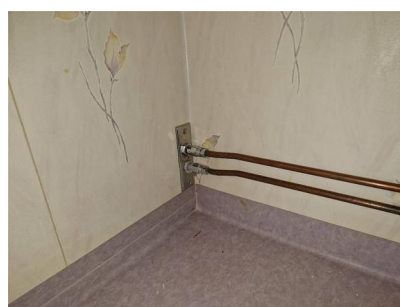
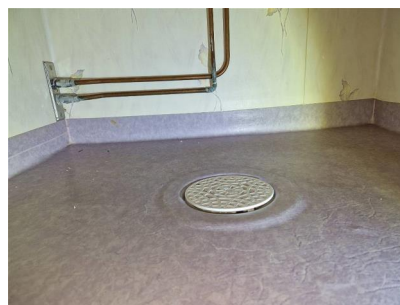
Rör genomföring finns i vägg i duschzonen.

Rör genomföringar i väggen medför en ökad risk för att vatten tränger in i omkringliggande konstruktioner och orsakar fuktskador.

Golvlutning.

Golvfall mot golvbrunnen är bristfälligt utfört. ( se bild)

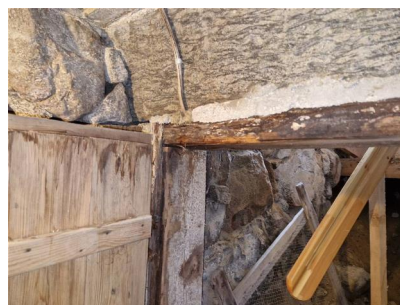
Rötskadad dörrkarm till utrymmet.  
Byt ut skadat material.

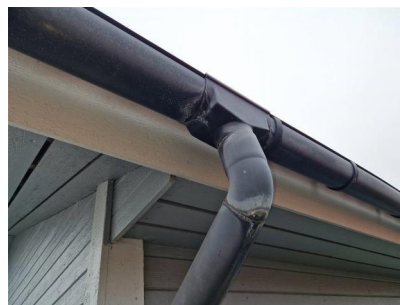
Hängrännor är otäta och läcker.

Läckage innebär risk för fuktskador på fasad, sockel och i bakomliggande konstruktioner.
