# Besiktningsprotokoll

Anticimex Försäkringsbesiktning i samarbete med Fastighetsbyrån

| Fastighetsadress:<br>Opplivägen 76 | |

| Besiktningsdatum:<br>2025-04-22 | Protokollnummer:<br>68256866 |

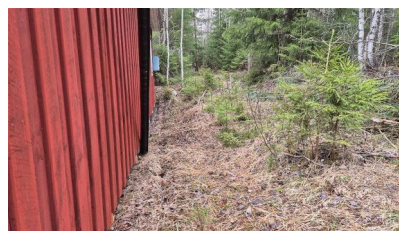
Marken lutar mot huset.

Detta innebär en ökad fuktbelastning mot grunden vilket i sin tur kan orsaka fuktskador i huset.

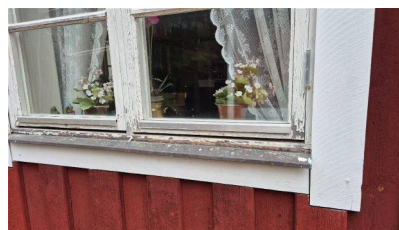
Fönster är i behov av målning/underhåll.

För att öka livslängden på fönster rekommenderas målning och underhåll.

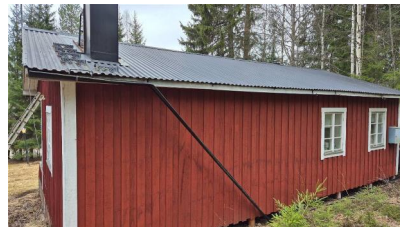
Hängränna och stuprör saknas.

När hängrännor och stuprör saknas utsätts fasad och grund för ökad fuktbelastning, vilket i sin tur kan leda till fuktskador i bakomliggande konstruktioner.

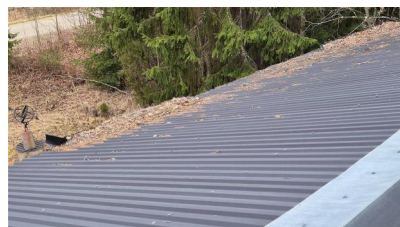
Mycket skräp på plåttaket vilket hindrar avrinningen.

Detta i sin tur kan leda till att fukt tränger in i otätheter som till exempel intill spikarna som inte tätar mot plåten med fuktskador på underliggande konstruktioner vilket kan resultera i mikrobiella skador (angrepp av mikroorganismer).

För att öka livslängden på taket rekommenderas att skräp tas bort från takpannorna.

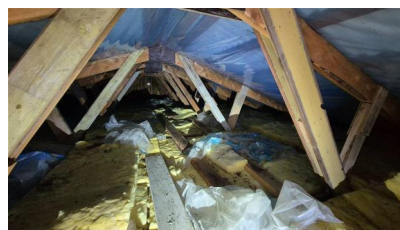
Underlagstaket består av plastfolie.

Eftersom underlagstaket består av plastfolie finns risk vid ogynnsam väderlek att regnvatten/snö tränger in under den yttre takbeläggningen och ner mellan plastöverlapp eller i andra otätheter med läckage på vindsutrymmet som följd.

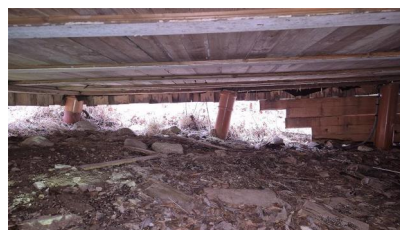
Vid kontroll av konstruktionen i plintgrunden uppmättes fuktvärden under kritisk nivå för mikrobiell tillväxt. I grunden kan man se att några av plintarna lutar och kommer att behöva rätas upp.

Huset är byggt på plint och grunden kan man se att några av plintarna lutar.

En fördjupad undersökning rekommenderas för att utreda orsak och omfattning.

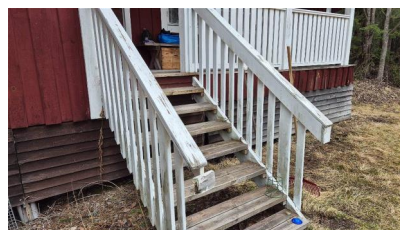
Altanräcke och träkonstruktioner är i behov av målning/underhåll.

Vi rekommenderar att du utför målning/underhåll av altan.
