# Besiktningsprotokoll

Anticimex Försäkringsbesiktning i samarbete med Fastighetsbyrån

| Fastighetsbeteckning:<br>Uranus 2 | |

| Besiktningsdatum:<br>2025-04-23 | Protokollnummer:<br>68981616 |

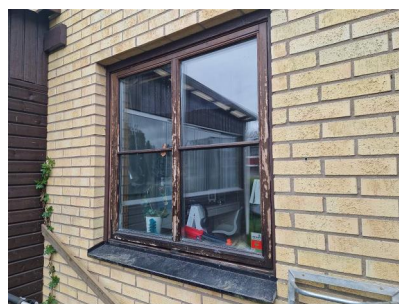
#### Utvändigt / Fönster

Fönster är i behov av målning/underhåll.

Fönsterbågar och fönsterkarmar där målningsbehov finns riskerar att få fukt- och rötskador på grund av sämre vattenavvisande förmåga.

För att öka livslängden på fönster rekommenderas målning och underhåll.

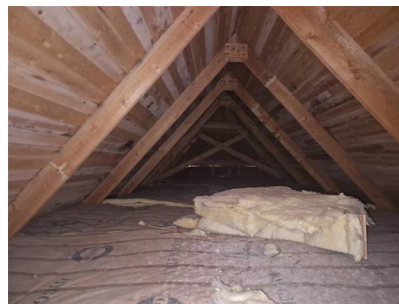
### Utvändigt / Vind

Vid kontroll av vinden har fuktvärden under kritisk fuktnivå för mikrobiell tillväxt uppmätts, dock finns mikrobiell påväxt på underlagstak.

Fuktkvoten i underlagstak/takbjälkar uppmättes till 12 %.

Den upptäckta mikrobiella påväxten på underlagstaket är ett tecken på att vinden har tillförts eller tillförs fukt inifrån bostaden. Observera att besiktning av bostadens ventilationssystem inte har ingått i uppdraget.

För att komma tillrätta med detta kan fukttillförseln inifrån bostaden behöva minskas. Det kan göras genom att ventilationen i bostaden förbättras samt att eventuella otätheter i vindsbjälklaget (tak-/väggvinklar, taklucka med mera) tätas. Läs Anticimex faktablad om uppvärmda vindsutrymmen för tips och råd.

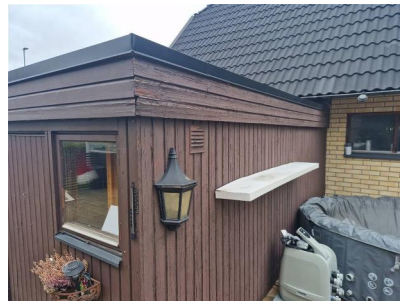
### Utvändigt / Garage

Enstaka panelbrädor har mindre rötskador.  
Fasadpanelen är i behov av målning/underhåll.

Fasadbeklädnad och träkonstruktioner där målningsbehov finns riskerar att få fukt- och rötskador på grund av sämre vattenavvisande förmåga. För att öka livslängden på fasadbeklädnaden rekommenderas målning och underhåll. I samband med ommålning rekommenderas att de rötskadade panelbrädorna byts ut.

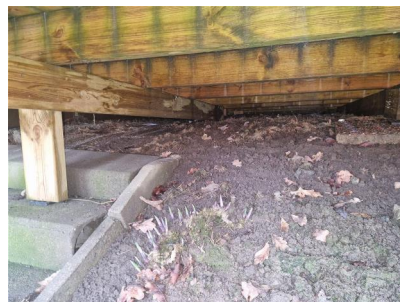
### Utvändigt / Altan

Inget kapillärbrytande bärlager finns under altan.

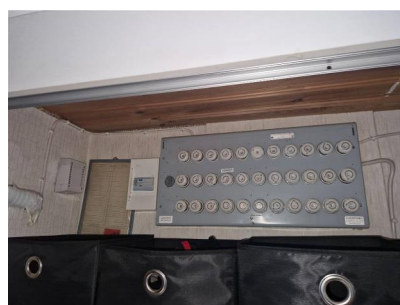
### Entréplan / Entréhall

El-centralen har jordfelsbrytare.

Jordfelsbrytare finns installerad vid elcentralen.
