# Besiktningsprotokoll

Anticimex Försäkringsbesiktning i samarbete med Fastighetsbyrån

| Fastighetsadress:<br>Klippgatan 23 | |

| Besiktningsdatum:<br>2025-01-09 | Protokollnummer:<br>68735975 |

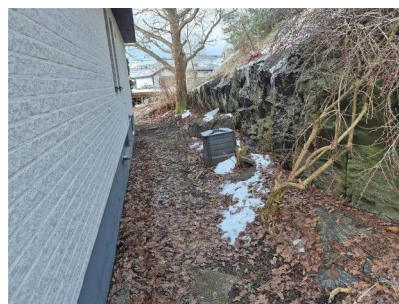
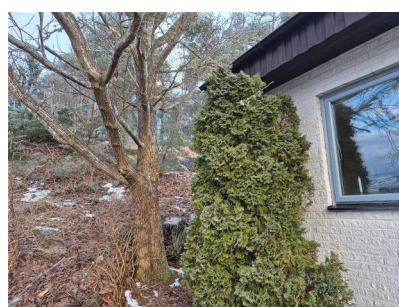
#### Utvändigt / Markförhållanden

- Växter/träd finns i anslutning till byggnaden.
- Marken/berget lutar mot huset.

Växternas rötter kan skada grundmuren och sätta dräneringsledningen ur funktion.

Fallande grenar kan även skada taket.

Området närmast huset rekommenderas att vara fritt från växtlighet.

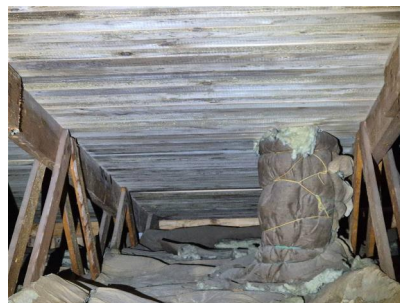
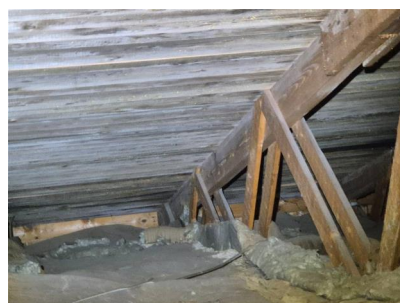
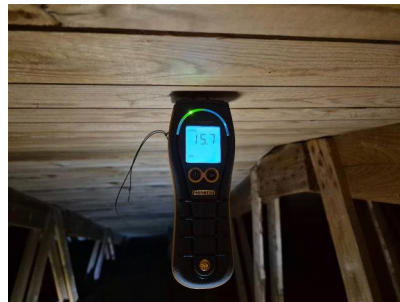
### Utvändigt / Vind

- Vid kontroll av vinden har fuktvärden under kritisk fuktnivå för mikrobiell tillväxt uppmätts, dock finns mikrobiell påväxt på underlagstak.

Fuktkvoten i underlagstak/takbjälkar uppmättes till 16 %.

Risk för mikrobiell tillväxt föreligger om fuktkvoten (FK) överstiger 17 %.

Den upptäckta mikrobiella påväxten på underlagstaket är ett tecken på att vinden har tillförts eller tillförs fukt inifrån bostaden.

Vindsutrymmet är endast begränsat besiktigt från vindsluckan då det inte finns någon landgång ovan isoleringen.

För att komma tillrätta med detta kan fukttillförseln inifrån bostaden behöva minskas. Det kan göras genom att ventilationen i bostaden förbättras samt att eventuella otätheter i vindsbjälklaget (tak-/väggvinklar, taklucka med mera) tätas. Läs Anticimex faktablad om ouppvärmda vindsutrymmen för tips och råd.

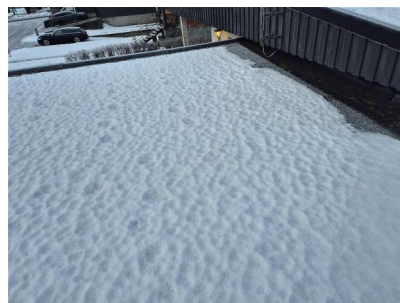
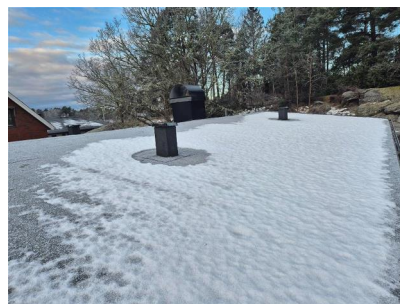
### Utvändigt / Tak

- Yttertak på hus och garage var snötäckt vid besiktningen.

Då yttertaket var snötäckt vid besiktningsstillfället kunde inte besiktning av taket genomföras.

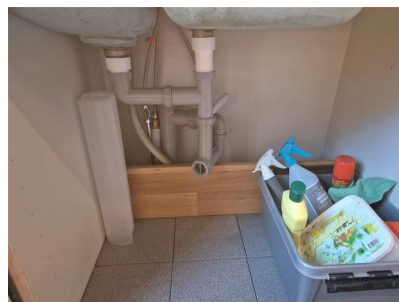
### Entréplan / Kök

- Fuktskydd saknas i diskbänksskåp och under kyl/frys.

Utan fuktskydd är det svårt att upptäcka läckage från rörledningar. Vatten kan då tränga in i omkringliggande konstruktioner och orsaka fuktskador.

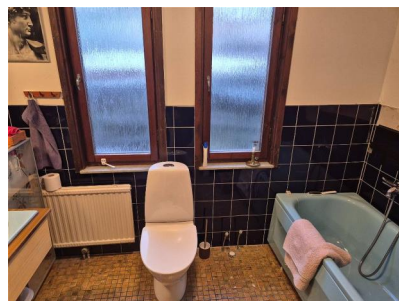
### Entréplan / Badrum/Wc

- Våtutrymmet är äldre och har passerat tiden för sin tekniska livslängd.

Renovering av utrymmet rekommenderas.

Kontakta en behörig våtrumsentreprenör för en renovering. I samband med renoveringen bör omkringliggande konstruktioner kontrolleras för att upptäcka eventuella följdskador.

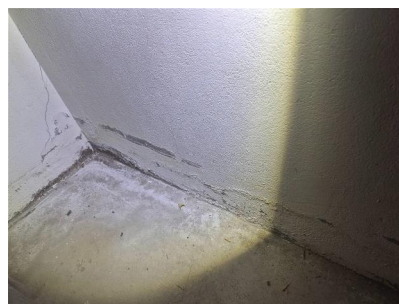
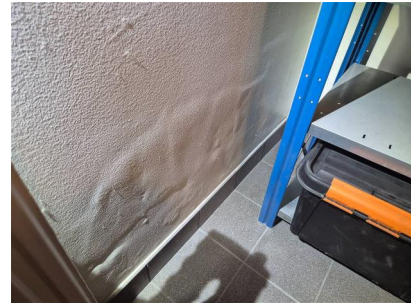
### Källarplan / Allmänt

- Puts-/ och färgsläpp finns på källarväggar. Även väggbeklädnaden har släppt på några ställen.  
- Utvändigt fuktskydd (dränering, dagvatten och fuktskydd) är äldre och har passerat tiden för sin tekniska livslängd.

Puts- och färg som släppt från underlaget invändigt på källarytternäggarna är ett tecken på att källarens utvändiga fuktskydd inte längre fungerar tillfredsställande.

För att åtgärda detta måste källarens utvändiga fuktskydd förbättras. Läs Anticimex faktablad om källare för tips och råd.

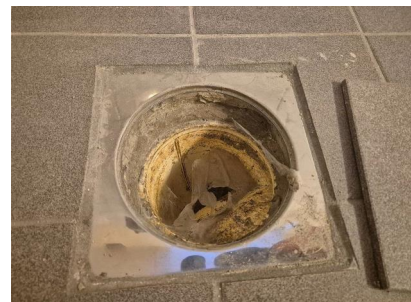
### Källarplan / Tvättstuga

- Golvbrunnen är inte utbytt i samband med renovering.

Ingen tvättmaskin finns installerad i utrymmet då ett mindre arbete pågår.

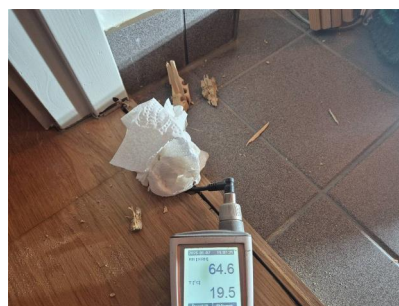
### Källarplan / Gillestuga

- Vid kontroll av konstruktion uppmättes fuktvärden under kritisk nivå för mikrobiell tillväxt och normal lukt upplevdes.

Den relativa fuktigheten uppmättes till 65 %.

Risk för mikrobiell tillväxt föreligger om den relativa fuktigheten (RF) i den omgivande luften är över 75 % vilket i furuvirke motsvarar en fuktkvot (FK) på 17 %.

Kontroll av konstruktion utfördes med provhål i golv under listen vid dörröppning.

- Renoverad golvkonstruktion är inte mekaniskt ventilerad.

Risk för mikrobiella skador (angrepp av mikroorganismer) finns om fuktigheten är hög i konstruktionen och om det finns organiskt material kvar på betongplattan. Detta kan i sin tur leda till att mikrobiell lukt sprids till boendemiljön.

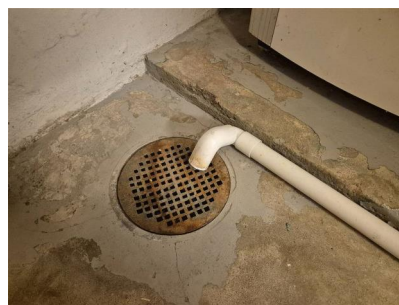
### Källarplan / Pannrum/Hobbyrum

- Golvbrunn av gjutjärn i betongplatta.

Detta bedöms som en mindre brist, dock skall golvbrunnen och dess anslutningar bytas vid framtida renovering.
