# Besiktningsprotokoll

| Fastighetsbeteckning:<br>Skrinnaren 3 | |
| Fastighetsadress:<br>Grönhögsgatan 8 | |

| Besiktningsdatum:<br>2025-04-15 | Protokollnummer:<br>68952566 |

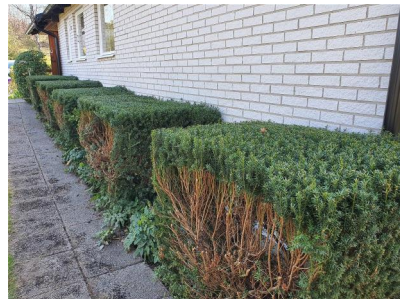
Växter finns i anslutning till byggnaden.

När det finns rabatter och växter nära byggnaden finns risk att fukt stannar kvar i väggarna. Detta kan i sin tur orsaka invändiga fuktskador. Växternas rötter kan också skada grundmuren och sätta dräneringsledningen ur funktion.

Området närmast huset rekommenderas att vara fritt från växtlighet.

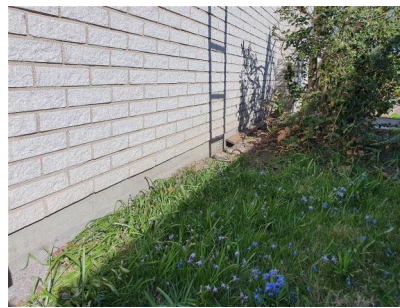
Mindre marklut förekommer mot huset.

Detta innebär en ökad fuktbelastning mot grunden vilket i sin tur kan orsaka fuktskador i huset.

Efter genomförd besiktning har marken på två sidor om vardagsrummet fyllts upp med jord i syfte att förbättra markfallet bort från huset.

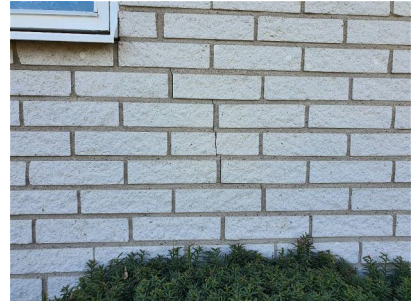
Mindre spricka finns i tegelfasaden på långsidan entrésida.

Bedöms inte lett till några bakomvarande skador.

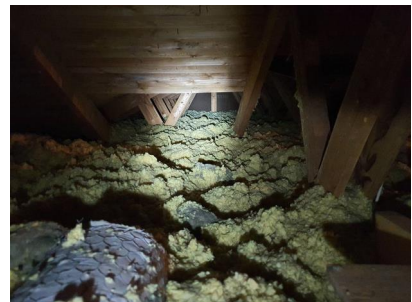
Vindsutrymme över vardagsrum kunde inte besiktas eftersom landgång saknas.

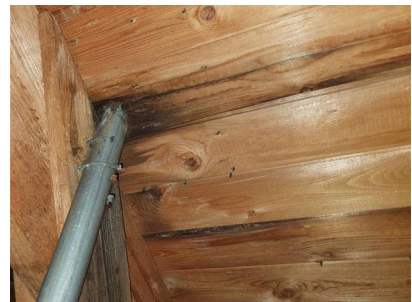
Mindre fuktfläckar noteras runt antennstolpe.  
Fuktindikering utan anmärkning, bedöms äldre.

En råspontbräda tilltryckt lokalt, bedöms ej utgöra någon risk.

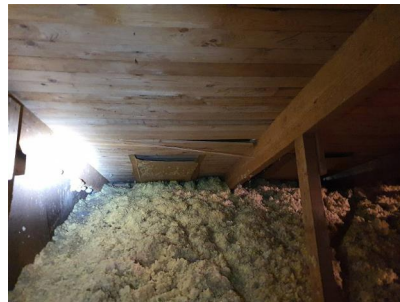
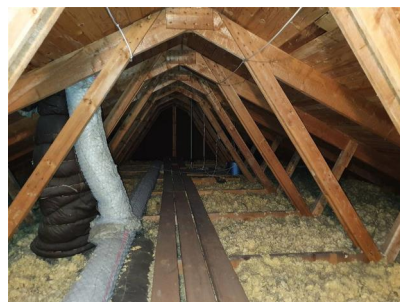
Vid kontroll av vinden uppmättes fuktvärden under kritisk fuktnivå för mikrobiell tillväxt och en normal lukt upplevdes.

Fuktkvoten i underlagstak uppmättes till 9%.  
Risk för mikrobiell påväxt föreligger om fuktkvoten överstiger 17%.

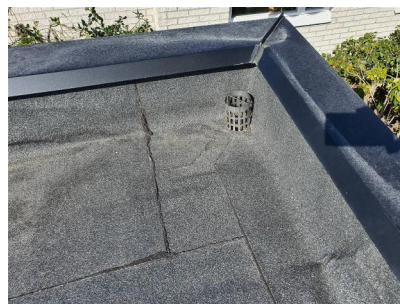
Inbyggt stuprör.

Eftersom vatten från taket avleds med inbyggt stuprör finns en ökad risk för fuktskador i omkringliggande konstruktioner. Vanliga orsaker till fuktskador är läckage i skarvar på stuprör eller igensatta takbrunnar.

Rekommenderar regelbunden kontroll av taket och rensning runt brunn vid behov.

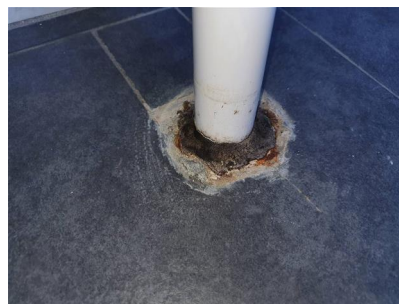
Avloppstos sticker ej upp över färdigt golv. Bristfällig tätning runt avlopp noteras. Rekommenderar att byta ut befintlig tätning mot gummipackning.

Något avvikande fuktvärden uppmättes runt rör.

Ny gummipackning har åtgärdats av fastighetsägare efter utförd besiktning, övrig åtgärd bedöms inte behövas.

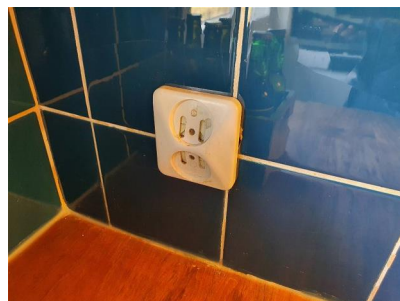
Ojordade uttag finns vid arbetsbänk.

När man har ojordade uttag i kök finns det en ökad risk för personskador.

Kontakta en elektriker för kontroll och åtgärd.

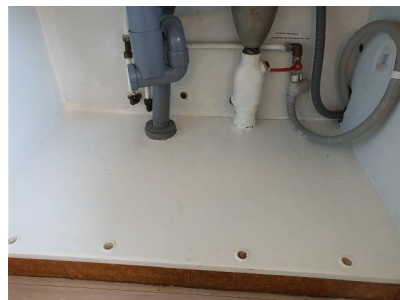
Fuktskydd saknas i diskbänksskåp.

Utan fuktskydd är det svårt att upptäcka läckage från rörledningar. Vatten kan då tränga in i omkringliggande konstruktioner och orsaka fuktskador.

För att upptäcka eventuella läckage, installera ett fuktskydd.

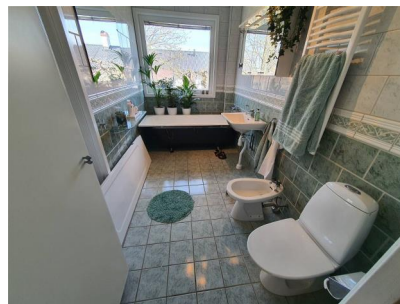
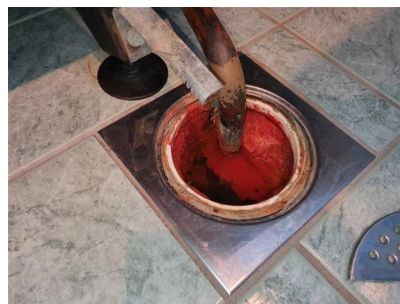
Golvbrunnen är inte utbytt i samband med renovering.

Risk finns att det nya tätskiktet inte har kunnat anslutas till golvbrunnen på ett riktigt sätt, vilket kan leda till fuktskador i omkringliggande konstruktioner.

Risk finns även att golvbrunnen kan rosta sönder.

- Rör genomföringar i vägg är ej täta.
- Rör genomföringar finns i golv.
- Avloppsstos till bidé sticker ej upp över färdigt golv.
- Fönster placerat intill badkar.
- Bakfall runt golvbrunnen noteras.

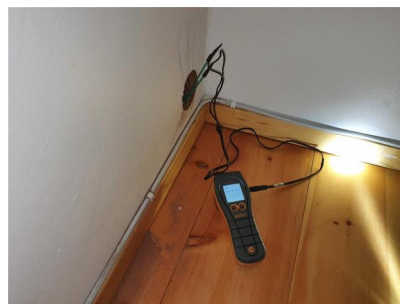
Utvändigt fuktskydd är äldre.

Eftersom källarens utvändiga fuktskydd (dagvattenssystem, dräneringssystem samt källarytterväggarnas utvändiga fuktskydd) är äldre, så kan systemet ha nedsatt funktion. Detta ökar risken för invändiga fuktskador i källaren.

Källare med påreglade ytterväggar förekommer i hall och gillestuga.

Befintliga påreglade källarytterväggar riskerar på grund av naturlig fuktpåverkan från mark att drabbas av fuktskador. Detta i sin tur kan leda till mikrobiella skador (angrepp av mikroorganismer) som kan resultera i att mikrobiell lukt sprids till boendemiljön.

Vid kontroll av konstruktion uppmättes fuktvärden under kritisk nivå för mikrobiell tillväxt och normal lukt upplevdes.

Fuktkvoten uppmättes till strax under 8% via ett taget provhål under trappan.

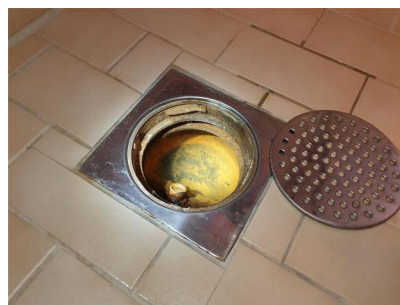
Äldre gjutjärnsbrunnar.

Det finns risk att golvbrunnar rostar sönder med fuktskador som följd.

Den större golvbrunnen i tvättstugan har relinats.

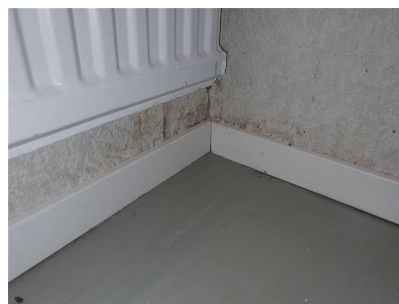
Källarväggar har täta ytskikt direkt på grundmur.

På insidan av källarväggarna finns täta ytskikt. På grund av naturlig fuktpåverkan från mark riskerar ytskiktet att släppa från underlaget. Ytskiktet riskerar dessutom att få mikrobiella skador (angrepp av mikroorganismer) som kan leda till att mikrobiell lukt sprids till boendemiljön.

Ett par fuktpåslag noteras i nederkant vägg, något avvikande fuktvärden uppmättes i hörn.

Efter utförd besiktning har de täta ytskikten och golvlistor tagits bort, och väggarna kommer att målas med en färg som andas.

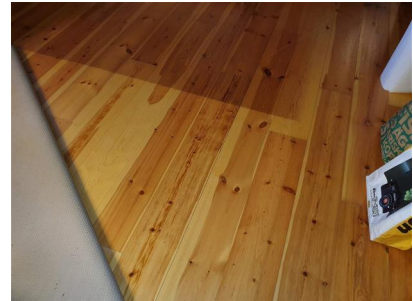
Färgnyansskillnader på golv pga. matta, i övrigt inget att notera.
