# Besiktningsprotokoll

Anticimex Försäkringsbesiktning i samarbete med Fastighetsbyrån

| Fastighetsadress:<br>Baltzar Von Platens Väg 9 | |

| Besiktningsdatum:<br>2025-04-24 | Protokollnummer:<br>68960769 |

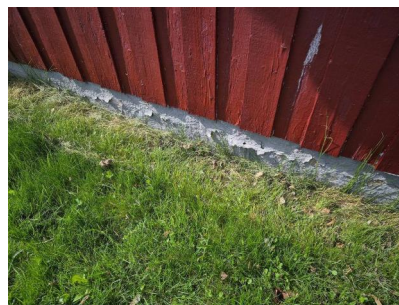
Puts och färgsläpp noterades på sockeln.

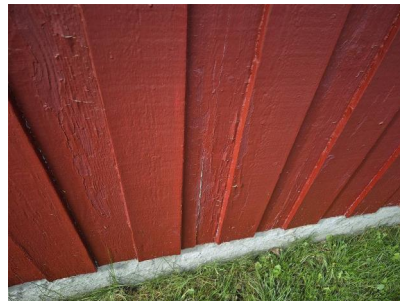
Fasadpanelen är i behov av målning/underhåll.

Fasadbeklädnad och träkonstruktioner där målningsbehov finns riskerar att få fukt- och rötskador på grund av sämre vattenavvisande förmåga. För att öka livslängden på fasadbeklädnaden rekommenderas målning och underhåll.

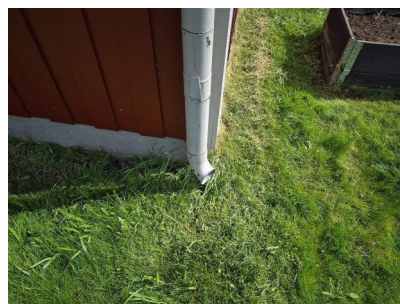
Stuprör avslutas nära husliv.

Stuprör som avslutas intill husliv (ovan mark) kan medföra en ökad fuktbelastning på grundmur/sockel med fuktrelaterade skador som följd.

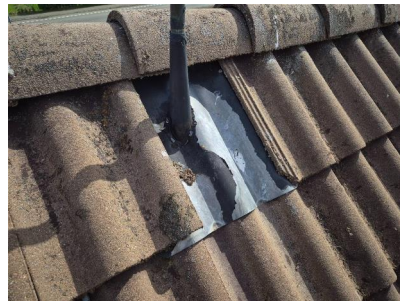
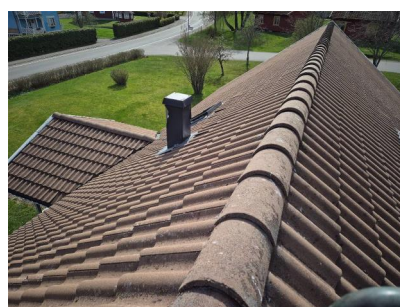
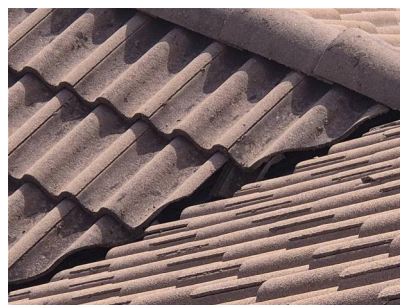
- Yttertaket är äldre.
- Äldre plåtdetaljer samt takfönster.
- Nocktätning finns inte.
- I rännal är vissa takpannor ur sitt rätta läge.

Takpannor, plåtdetaljer och underlagspapp har enligt vår bedömning en begränsad livslängd. Eftersom husets taktäckning är äldre har det ett minskat motstånd mot vatteninträngning. Detta i sin tur kan leda till fuktskador på träläkt och vidare ner i underliggande konstruktioner.

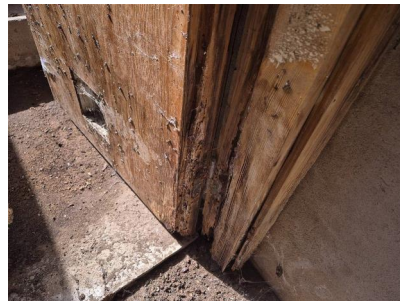
Rötskador finns i dörrkarm.

Kontakta snickare för byte av ytterdörr samt karm.

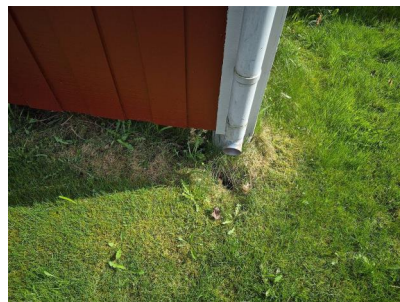
Stuprör avslutas nära husliv.

Stuprör som avslutas intill husliv (ovan mark) kan medföra en ökad fuktbelastning på grundmur/sockel med fuktrelaterade skador som följd.

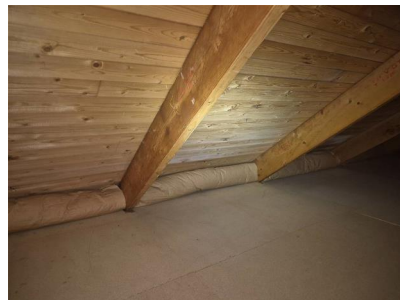
Vid kontroll av vinden uppmättes fuktvärden under kritisk fuktnivå för mikrobiell tillväxt och en normal lukt upplevdes. Fuktkvoten i underlagstak/takbjälkar uppmättes till 10%. Risk för mikrobiell påväxt börjar vid 17%. Detta värde varierar beroende på årstid.

Mindre mängd mikrobiell påväxt noterades på underlagstaket.

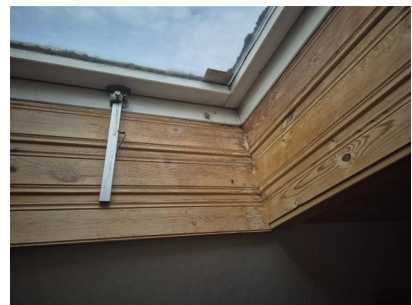
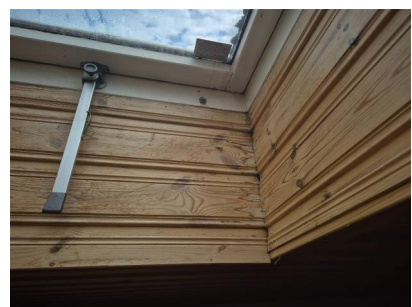
Missfärgningar finns runt takfönster.

Torra vid besiktningstillfället.

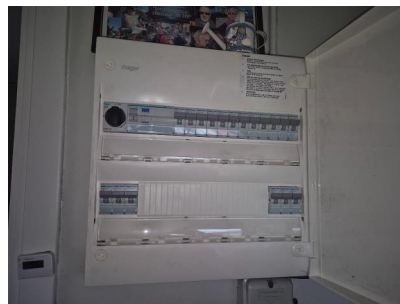
El-centralen har jordfelsbrytare.

Jordfelsbrytare finns installerad vid elcentralen.

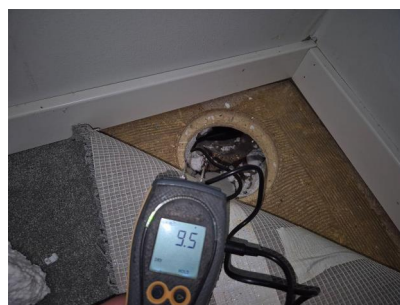
Vid kontroll av konstruktion uppmättes fuktvärden under kritisk nivå för mikrobiell tillväxt och normal lukt upplevdes.

Fuktkvoten uppmättes till 10%.

Gränsvärdet går vid 17%.

Flytande golvkonstruktion och eventuella väggssyllar riskerar att drabbas av fuktskador på grund av naturlig fuktpåverkan om fuktskyddet är bristfälligt utfört alternativt saknas. Fuktvandring kan ske från marken genom betongen till organiskt material genom så kallad kapillärsugning och diffusion, vilket kan leda till skador med lukt av mikrobiell karaktär. Om väggssyllarna är tryckimpregnerade kan även en kemisk lukt förekomma.

Fuktmätning utfördes i befintligt provhål i sovrums 1 under mattan. Där påträffades både ytterväggssyllen samt hjärtväggssyllen. Samma värde uppmättes i båda.

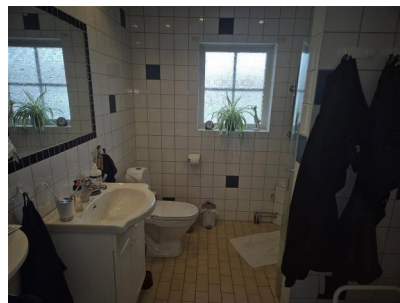
- Rör genomföringar finns i golv.
- Tätskiktet sticker ut under klämringen i golvbrunnen.
- Bomljud finns i klinkerplattor i duschzon.
- Silikon finns runt slukrist.

Ovanstående noteringar innebär en ökad risk för fuktrelaterade skador.

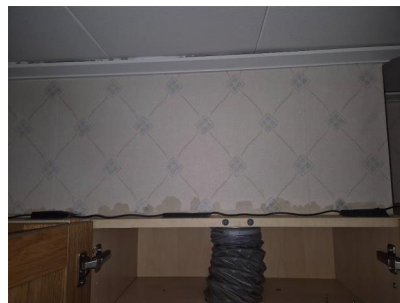
Missfärgningar noterades ovan fläktskåp.

Fuktindikering i utrymmet gav inga förhöjda fuktindikationer.

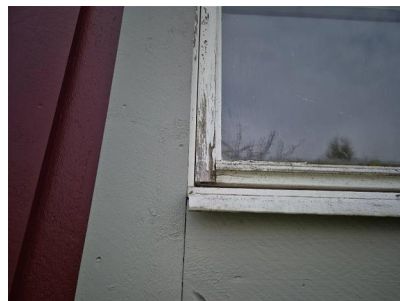
Fönster är i behov av målning/underhåll.

Fönsterbågar och fönsterkarmar där målningsbehov finns riskerar att få fukt- och rötskador på grund av sämre vattenavvisande förmåga.

För att öka livslängden på fönster rekommenderas målning och underhåll.

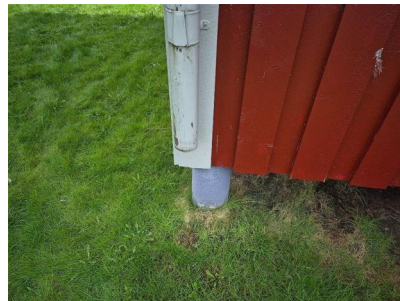
Stuprör avslutas nära husliv.

Stuprör som avslutas intill husliv (ovan mark) kan medföra en ökad fuktbelastning på grundmur/sockel med fuktrelaterade skador som följd.

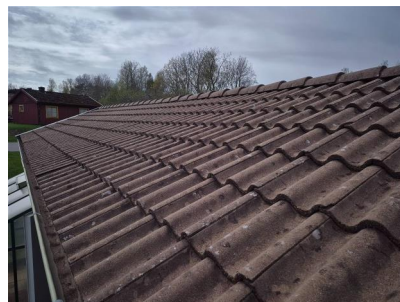
- Yttertaket är äldre.
- Nocktätning saknas.

Takpannor, plåtdetaljer och underlagspapp har enligt vår bedömning en begränsad livslängd. Eftersom husets taktäckning är äldre har det ett minskat motstånd mot vatteninträngning. Detta i sin tur kan leda till fuktskador på träläkt och vidare ner i underliggande konstruktioner.

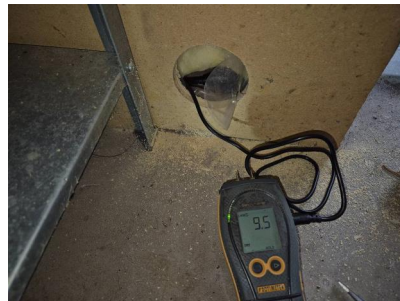
Vid kontroll av väggsyllar uppmättes fuktvärden under kritisk nivå för mikrobiell tillväxt och normal lukt upplevdes.

Fuktkvoten uppmättes till 10%. Gränsvärdet går vid 17%.

Väggen består av spånskiva, mineralull, träregelverk, asfaboard samt ytterpanel.
