**Fastighetsuppgifter**

Aröd 1:117

Kullbergsvägen 3

| Uppdragsnummer | P4395 |

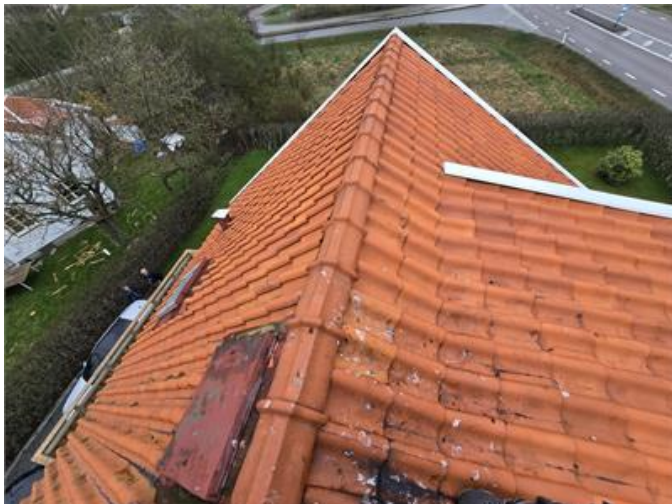
| Besiktningsresultat | | | | | |
|---|---|---|---|---|---|
| Tak | | | x | | Underlagspapp & läkt är äldre/original (Takpannor bytta 2013).<br>Nocktätning finns inte.<br>Taklucka rostig och färgsläpp.<br>Formförändring takfotsbräda kupa.<br>Se kommentar/riskanalys |

Överblick tak

När underlagspappen är äldre kan sprickor förekomma, risk finns att fukt som kommer in under pannorna orsakar fuktrelaterade skador i underliggande konstruktioner. Det är därmed extra viktigt att löpande kontrollera att takpannorna är hela och ligger rätt. Nocktätning rekommenderas för att minska inträngning av regn/snö samt löv/skråp vianocken och därmed minskad fuktbelastning på papp och läkt.

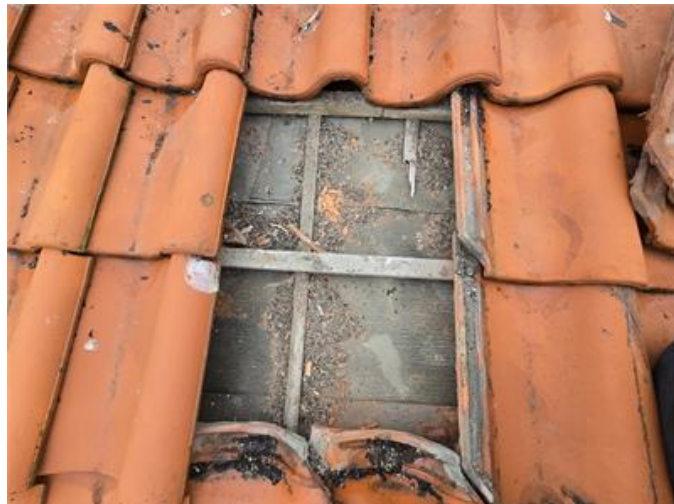
Äldre underlagspapp med mycket skräp under pannor

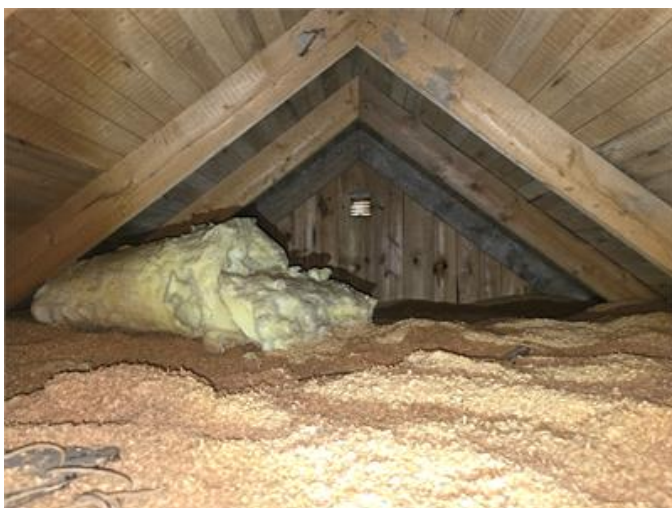
| Besiktningresultat | | | | | |
|---|---|---|---|---|---|
| Nockvind/Sidovindar | | x | | | Ytlig mikrobiell påväxt.<br>Se kommentar/risakanalys. |

Överblick Nockvind

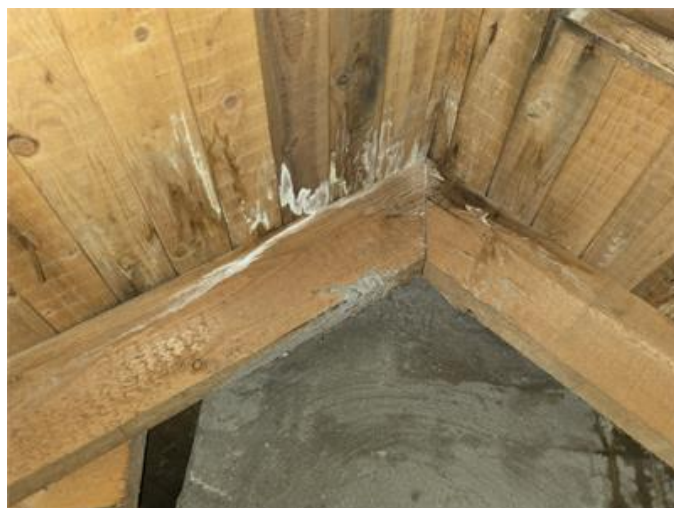
| Besiktningresultat | | | | | |
|---|---|---|---|---|---|
| | | x | | | Fuktanvisningar på takstolar, underlagstak & murstock vid flertalet ställen.<br>Torrt vid stickprovsmässig kontroll men se även "Tak".<br>Ventilationskanaler av eternit. |

Den mikrobiella påväxten på underlagstaket indikerar att vinden periodvis tillförs eller har tillförts fukt inifrån bostaden, som den kallare delen av året riskerar att kondensera mot underlagstaket (sk konvektionsskada). För att komma tillrätta med detta måste fuktillförseln inifrån bostaden minskas. Detta kan göras genom att ventilationen i bostaden förbättras samt att eventuella otätheter i vindsbjälklaget (tak/väggvinklar, vindslucka mm.) tätas.

Äldre fuktindikering och yttlig mikrobiell påväxt runt murstocken

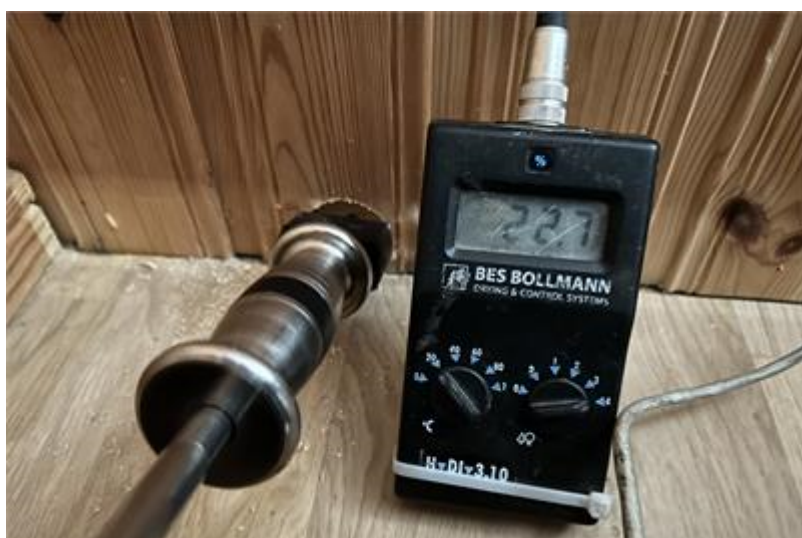
Kontroll av konstruktionen gjordes via stickprovsmässig Gillestuga (vägg)

Avvikande mikrobiell lukt upplevdes i konstruktionen och fuktvärden över gränsvärdet för mikrobiell tillväxt uppmättes.

Fuktkvoten uppmättes till 22-23 % i väggregel.

Risk för mikrobiell tillväxt föreligger vid en fuktkvot på 17% och rötskador >28%.

En äldre källare utsätts för mer eller mindre permanent fuktpåverkan från angränsande mark. Täta ytskikt samt konstruktioner av organiska material bör undvikas, då fuktpåverkan och mikrobiell tillväxt (mögel/bakterier) kan uppstå, vilket kan leda till att avvikande mikrobiella lukter upplevs. För att utreda orsaken av bristerna rekommenderas en fördjupad undersökning, vilket oftast resulterar i ett åtgärdsförslag. Vanligen rekommenderas säkerställa det utvändiga fuktskyddets funktion samt ersätta riskkonstruktionerna med fuktsäker lösning tex klinkers eller undertrycksventilerad golvkonstruktion. Organiskt material eller täta ytskikt bör inte finnas i källaren.
