# Besiktningsprotokoll

Anticimex Försäkringsbesiktning i samarbete med Fastighetsbyrån

| Fastighetsadress:<br>Plöjaregatan 23 | |

| Besiktningsdatum:<br>2025-04-24 | Protokollnummer:<br>68967709 |

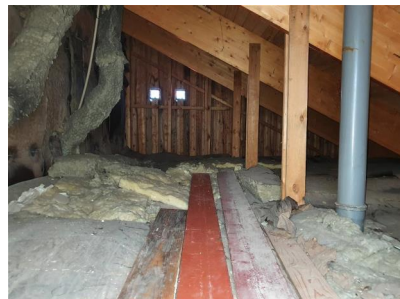
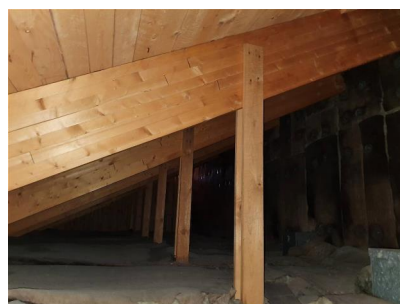
Vid kontroll av vinden uppmättes fuktvärden under kritisk fuktnivå för mikrobiell tillväxt.

Fuktkvoten i underlagstak uppmättes till 9 %.  
Risk för mikrobiell tillväxt föreligger om fuktkvoten överstiger 17 %.

Vindslucka via lanternin i badrum.

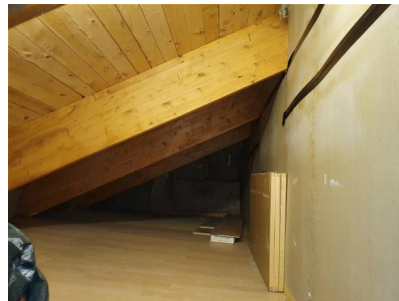
Vid kontroll av vinden uppmättes fuktvärden under kritisk fuktnivå för mikrobiell tillväxt.

Fuktkvoten i underlagstak uppmättes till 10 %.

Risk för mikrobiell påväxt föreligger om fuktkvoten överstiger 17%.

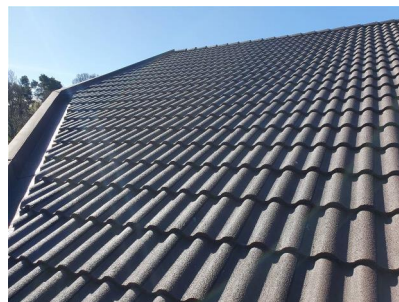
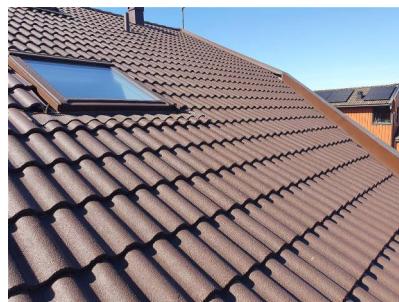
Yttertaket är äldre.

Takpannor, plåtdetaljer och underlagspapp har enligt vår bedömning en begränsad livslängd. Eftersom husets taktäckning är äldre har det ett minskat motstånd mot vatteninträngning. Detta i sin tur kan leda till fuktskador på träläkt och vidare ner i underliggande konstruktioner.

Taket har behandlas/målats för en längre livslängd.

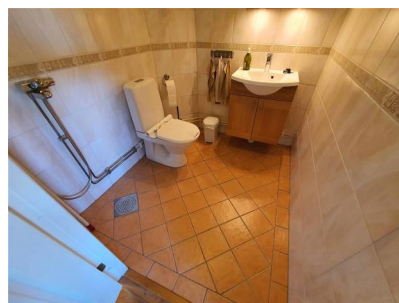
Enligt fastighetsägaren har duschen aldrig använts för duschning, utan endast för enklare sköljning. Rekommenderas att fortsatt inte använda den som dusch på grund av bristfälligt fall och placering nära dörröppning.

- Golvbrunn inte utbytt i samband med renovering 2005.
- Rör genomföring finns i golv.

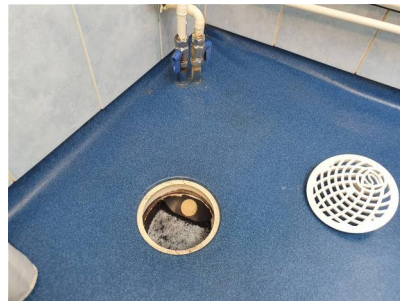
Mattsläpp noteras kring rörgenomföringar och golvbrunn, avvikande fuktvärden uppmättes i anslutning.

Enligt fastighetsägare har mattsläppen varit sedan byggår och ej blivit värre.

Utrymmet är äldre och har passerat tiden för sin tekniska livslängd.

Golv och väggytor bakom badkar har ej besiktats på grund av åtkomst.

Renovering av utrymmet rekommenderas. Kontakta en behörig våtrumsentreprenör för en renovering. I samband med renoveringen bör omkringliggande konstruktioner kontrolleras för att upptäcka eventuella följdskador.

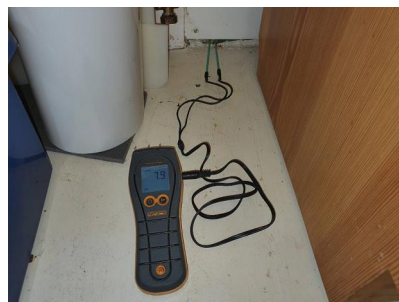
Utvändigt fuktskydd är äldre.

Eftersom källarens utvändiga fuktskydd (dagvattenssystem, dräneringssystem samt källarytterväggarnas utvändiga fuktskydd) är äldre, så kan systemet ha nedsatt funktion. Detta ökar risken för invändiga fuktskador i källaren.

Källare med påreglade ytterväggar.

Befintliga påreglade källarytterväggar riskerar på grund av naturlig fuktpåverkan från mark att drabbas av fuktskador. Detta i sin tur kan leda till mikrobiella skador (angrepp av mikroorganismer) som kan resultera i att mikrobiell lukt sprids till boendemiljön.

En frånluftsfläkt finns installerad i en ventil i allrummet i syfte att ventileras bort ev. fukt mellan yttervägg och utreglad vägg.

Vid kontroll av konstruktion i verkstan uppmättes fuktvärden under kritisk nivå för mikrobiell tillväxt.

Fuktkvoten uppmättes till strax under 8 % via 2 stycken borrarade hål i syll.

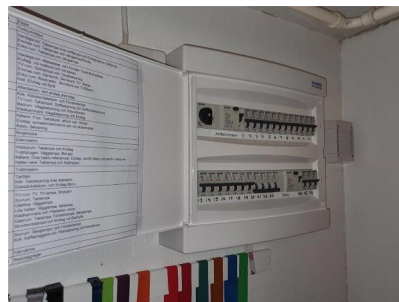
El-centralen har jordfelsbrytare.

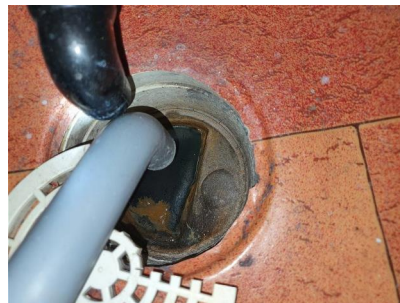
Tvättstugan har äldre yt-/tätskikt.

Eftersom funktionen, som innebär att ytskiktet/tätskiktet ska vara vattentätt, kan vara nedsatt finns en ökad risk att vatten tränger igenom ytskiktet/tätskiktet med vattenskador i omkringliggande konstruktioner som följd.

- Plastmatta avslutas vid golvbrunn utan klämringsring.
- Äldre gjutjärnsbrunn med förhöjningsringar.
- Plastmattan ej uppvikt mot vägg.

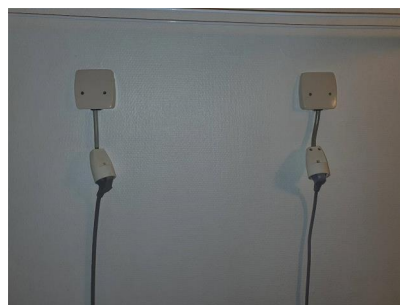
Vid stickprovskontroll av jordade eluttag noterades inga avvikelser. Dock är den nuvarande lösningen inte att betrakta som en fast installation, vilket rekommenderas ur elsäkerhetssynpunkt.

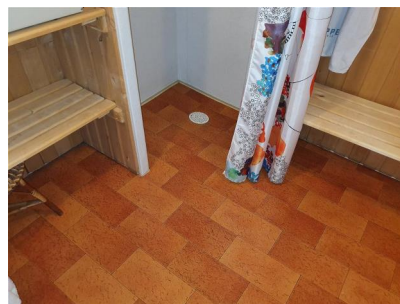
Våtutrymmet har äldre yt-/tätskikt.

Eftersom funktionen, som innebär att ytskiktet/tätskiktet ska vara vattentätt, kan vara nedsatt finns en ökad risk att vatten tränger igenom ytskiktet/tätskiktet med vattenskador i omkringliggande konstruktioner som följd.

- Mattsläpp noteras i anslutning till golvbrunn.
- Bristfälligt fall/bakfall mot golvbrunn.
- Plastmatta ej uppvikt under väggbeklädnad på vägg, dock tätad med silikon i golv/väggvinkel.
- Äldre gjutjärnsbrunn med förhöjningsringar.
