# Besiktningsprotokoll

Anticimex Försäkringsbesiktning i samarbete med Fastighetsbyrån

| Fastighetsadress:<br>Myrmalmsvägen 19 | |

| Besiktningsdatum:<br>2025-04-22 | Protokollnummer:<br>68954502 |

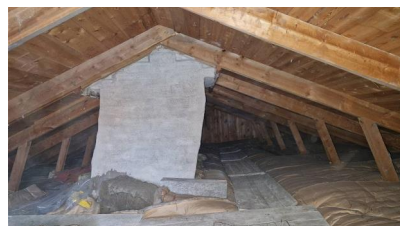
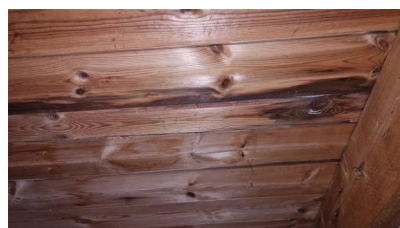
Lucka invändigt via övre hall / trappa.

Bedömt äldre fuktfläckar från innan takbyte skett noteras.  
Fuktmätning utan anmärkning vid besiktningstillfället.

Vid kontroll av konstruktion uppmättes fuktkvot 11%.  
Risk för mikrobiell tillväxt föreligger vid 17%.

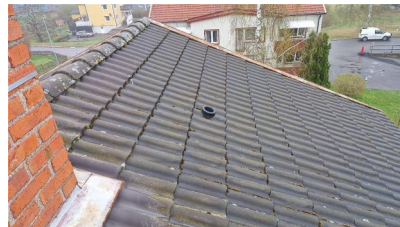
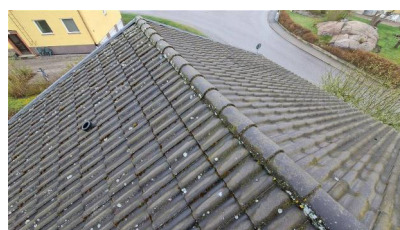
Tak besiktat via stege och takstege från balkong.

En del äldre plåtdetaljer på yttertaket är inte utbytta i samband med takrenoveringen.

Detta kan leda till fuktskador i bakomliggande konstruktioner.

Mosspåväxt förekommer.

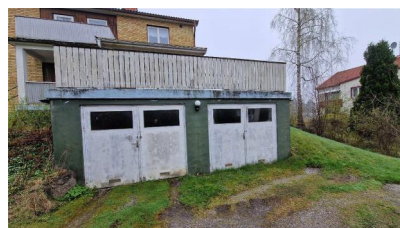
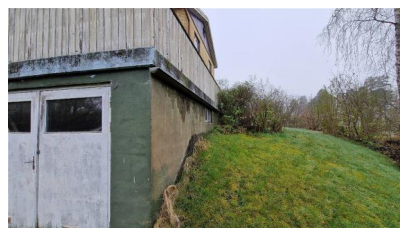
Dränering är äldre. rinnmärken/fuktuppsug noteras på grundmur. Träkonstruktioner, garageportar mm. är i behov av målning/underhåll.

Gjutjärnsbrunnen har rostet sönder.

Rekommenderar att man med viss regelbundenhet skottar snö/vatten från golvet/taket för att minska fuktbelastningen på garaget.

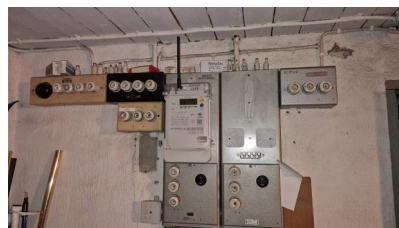
Jordfelsbrytare finns ej installerad vid el-centralen.

Det finns inget krav att hus byggda före år 2000 ska ha jordfelsbrytare. Jordfelsbrytaren minskar dock risken för personskador och brand orsakade av elanläggningen.
