Aröd 2:141

Marias väg 16

| Uppdragsnummer | O27714 |
| Besiktningsdatum | 2025-04-24 |

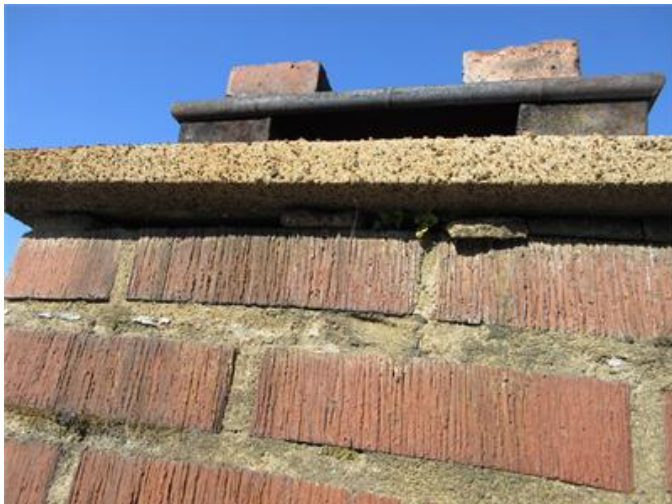
| Besiktningsresultat | | | | | |
|---|---|---|---|---|---|
| Yttertak | | x | | | Ovanför skorstenen finns en trasig betongpanna som bör bytas ut. Lokala fogsläpp noterades i tegelfogen mellan skorstenen och skorstenskransen. Fogningsarbete rekommenderas, se bild 1. |

Fogsläpp i skorsten

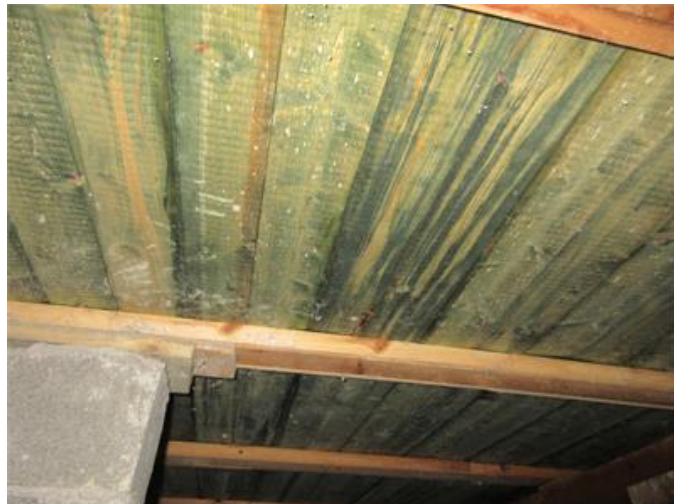
| Besiktningsresultat | | | | | |
|---|---|---|---|---|---|
| Krypgrund | | | x | | Husets grundkonstruktion är krypgrund och vid stickprovvis fuktkontroll uppmättes förhöjda fuktvärden samt avvikande lukt och därför rekommenderas en fortsatt teknisk undersökning, se även kommentar/riskanalys samt bilagan kontroll av konstruktion. |

**Krypgrund:** Huset är uppförd över krypgrundsutrymme. Utifrån erfarenhet betraktas krypgrunder som riskkonstruktioner. På grund av förhöjd fuktstatus- dels orsakad av fuktvandring från marken och dels orsakad av uteluft som släpps in i grunden främst under den varma tiden av året – kan följdskador med negativ inverkan på såväl byggnaden som inomhusmiljön uppstå i utrymmet och angränsande konstruktioner (t.ex. överliggande bjälklag och uppreglad golvkonstruktion). Möjligheten finns att installera en för ändamålet avsedd krypgrundsavfuktare för att över tid säkerställa ett torrt klimat i grunden. Ursprungligt golvbjälklag bedöms dock vara kvar utan synligt tecken på åtgärd och det kan därför inte uteslutas att skador i anslutande konstruktioner kan förekomma. Rötskyddbehandlat golvbjälklag (bild 2) förekommer också i en del i grunden vilket kan avge en avvikande lukt. För att fastställa behov av ev. kompletterande åtgärder krävs en fortsatt teknisk undersökning.

Rötskyddsbehandlat bjälklag (Kuprinol) i krypgrund

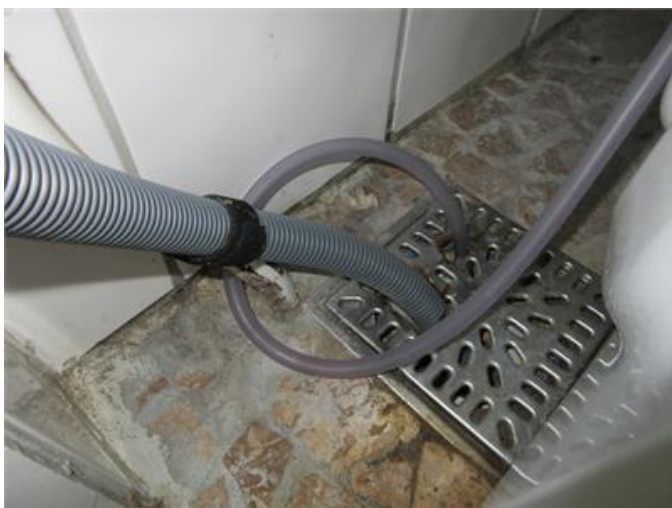
| Besiktningsresultat | | | | | |
|---|---|---|---|---|---|
| Dusch/wc/tvätt | | x | | | Golvbrunnen bakom tvättmaskinen är monterad för nära vägg och i golvet noterades genomföringar för vattenrör, bild 3. Det finns ingen dokumentation på utförda våtrumsarbeten tillhanda. Bristfälligt fall noterades på golvet utanför duschzonen, se kommentar/riskanalys. |

**Duschrum:** I våtutrymmen skall golv- och väggytor ha vattentäta skikt. Under/bakom keramiska plattor på golv- och väggytor skall också krav på tillfredsställande böjstyvhet i konstruktion uppfyllas. Möjlighet att kontrollera tätskikt på golv- och väggytor där keramiska plattor eller microcement har applicerats är väldigt begränsad tillika böjstyvhet i golv- och väggkonstruktioner. Enligt PER's Branschregler och merparten av tätskiktsleverantörer skall kvalitetsdokument över utförda arbeten, materialval och materialåtgång upprättas vid applicering av tätskikt i våtutrymme. När rör genomföringar finns i golv och golvbrunnen är monterad för nära vägg medför det en risk för fukt att tränga ner i underliggande konstruktioner med skador som följd.

Golvbrunn monterad nära vägg samt rörgenomföring i golv.

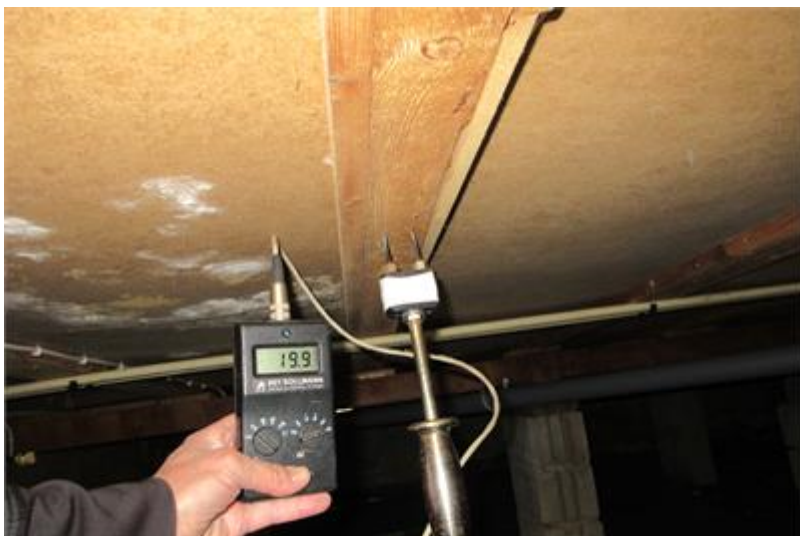
Kritiskt gränsvärde för mikrobiell tillväxt (mögel/bakterier mm) är ca 17 % fuktkvot (FK) i trä och för rötsvampstillväxt ca 28 %.

Två stickprovsvis fuktmätningar utfördes i undersidan av golvbjälklaget. Fuktkvoten mättes till ca 20 % vilket är över det kritiska gränsvärdet för mikrobiell tillväxt. På undersidan bjälkaget noterades mikrobiell missfärgning. I grunden noterades en lukt från impregnerat virke samt en svag lukt av avlopp.

Notera att stickprovsmässig undersökning är utförd med mätvärden över kritiskt gränsvärde. För att säkert fastställa krypgrundens kondition och lukt/fuktstatus måste en mer omfattande undersökning utföras.
