Värmdövik 1:684

Starrmossevägen 7

## Bilaga 1 för kontroll av valda konstruktioner

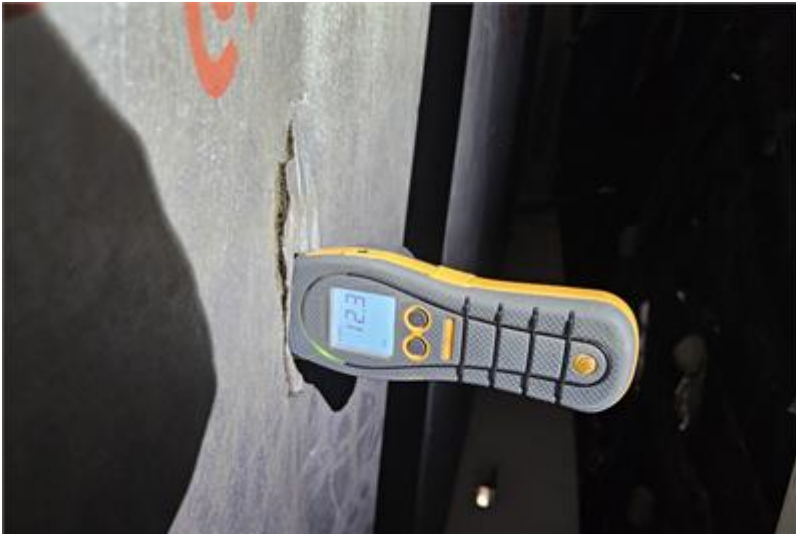
I bjälklags undersida uppmättes en fuktkvot (FK) på ca 12%. Det kritiska gränsvärdet för mikrobiell tillväxt brukar anges till ca 15-17% fuktkvot (FK) (den mindre revan i vind-duken som syns på bild där fuktmätning gjordes var befintlig).

Notera att stickprovsmässig undersökning är utförd samt att mätvärden normalt sett kan variera över årstiderna. För att säkert fastställa konstruktionens kondition och fuktstatus måste en mer omfattande undersökning utföras.
