# Besiktningsprotokoll

Anticimex Överlåtelsebesiktning av småhus - nivå 1

| Fastighetsadress:<br>Sten Stures väg 8 | |

| Besiktningsdatum:<br>2025-04-25 | Protokollnummer:<br>68974126 |

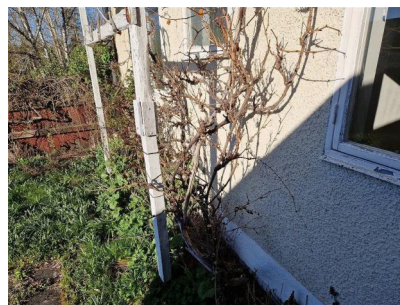
Växter finns i anslutning till byggnaden.

När det finns rabatter och växter nära byggnaden finns risk att fukt stannar kvar i väggarna. Detta kan i sin tur orsaka invändiga fuktskador. Växternas rötter kan också skada grundmuren och sätta dräneringsledningen ur funktion.

Området närmast huset rekommenderas att vara fritt från växtlighet.

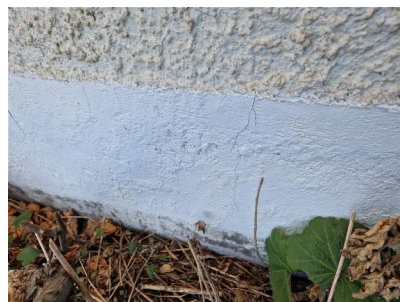
Färg/putssläpp och sprickor finns i sockel.

Dessa bedöms inte ha lett till bakomliggande skador.

Underhåll rekommenderas.

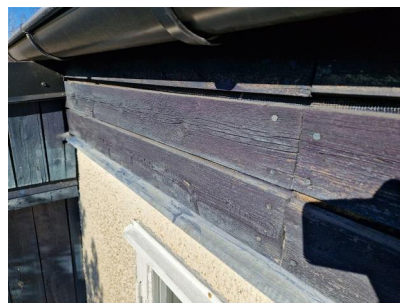
Taksarg är i behov av målning/underhåll.

Fasadbeklädnad och träkonstruktioner där målningsbehov finns riskerar att få fukt- och rötskador på grund av sämre vattenavvisande förmåga. För att öka livslängden på fasadbeklädnaden rekommenderas målning och underhåll.

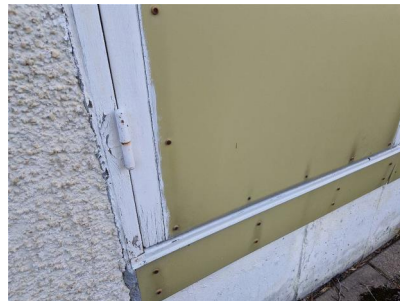
Dörr är i behov av målning/underhåll.

Dörrar där målningsbehov finns riskerar att få fukt- och rötskador på grund av sämre vattenavvisande förmåga.

För att öka livslängden på dörr rekommenderas målning och underhåll.

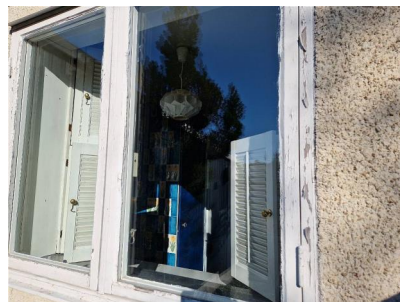
Fönster är i behov av målning/underhåll.

Fönsterbågar och fönsterkarmar där målningsbehov finns riskerar att få fukt- och rötskador på grund av sämre vattenavvisande förmåga.

För att öka livslängden på fönster rekommenderas målning och underhåll.

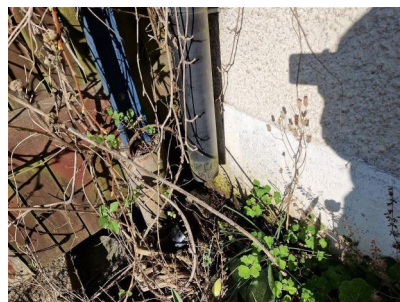
Stuprör avslutas nära husliv.

Stuprör som avslutas intill husliv (ovan mark) kan medföra en ökad fuktbelastning på grundmur/sockel med fuktrelaterade skador som följd.

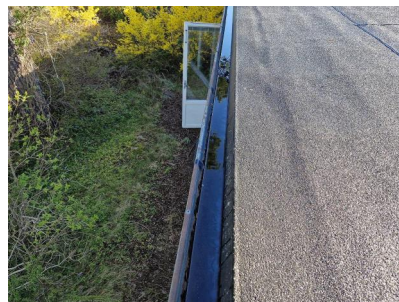
Hängrännor lutar fel.

När hängrännor har en felaktig lutning (bakfall) finns risk att regnvatten svämmas över vilket i sin tur kan leda till fuktskador på fasad och sockel.

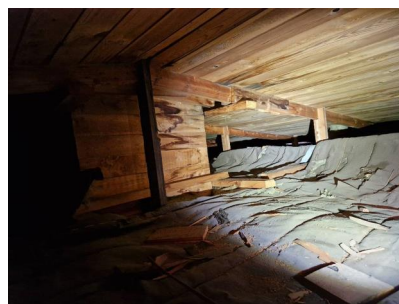
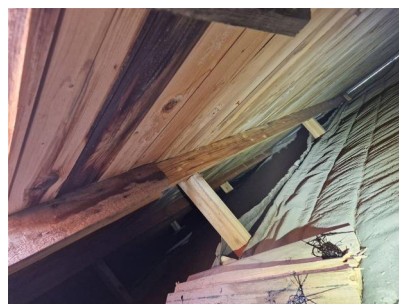
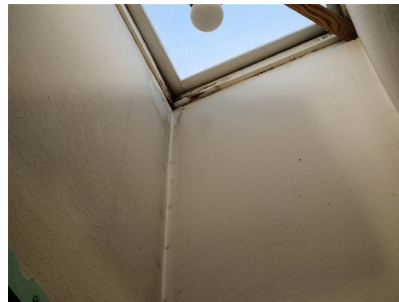
Vinden har endast kontrollerats vid lucka då landgångar saknas.

Underlagstaket har fuktfläckar och mikrobiell påväxt lokalt. Fuktfläckar finns även vid takfönster sett från insida.

Fuktfläckar kan bero på olika saker, och kan vara ett tecken på en tidigare eller ett pågående läckage. Bedöms vara sen innan taket lades om.

Vi rekommenderar en fördjupad undersökning för att säkerställa orsak och omfattning.

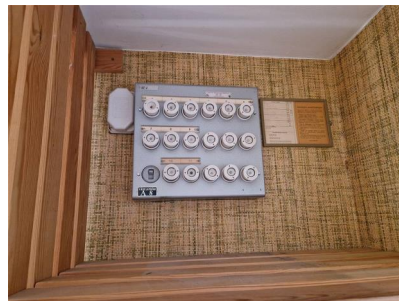
Jordfelsbrytare finns ej.

Det finns inget krav att hus byggda före år 2000 ska ha jordfelsbrytare.  
Jordfelsbrytaren minskar dock risken för personskador och brand  
orsakade av elanläggningen.

Kontakta en elektriker för kontroll och åtgärd.

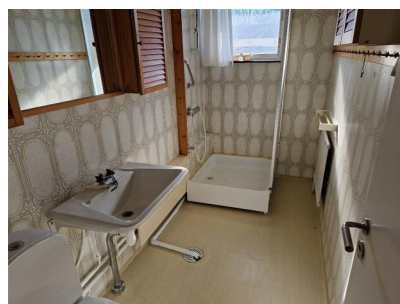
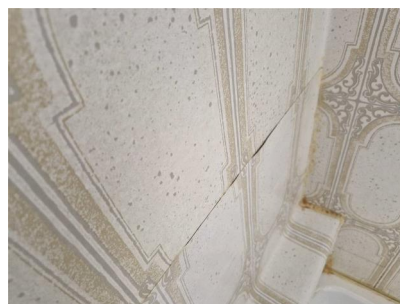
Utrymmet är i behov av renovering.  
Äldre typ av gjutjärnsbrunn.  
Mattskarvar på vägg glipar.  
Rör genomföring finns i golv.  
Eluttag är ojordat.

Utrymmet är äldre och har passerat tiden för sin tekniska livslängd.

Fuktindikering i utrymmet gav inga förhöjda fuktindikationer.

Renovering av utrymmet rekommenderas. Kontakta en behörig våtrumsentreprenör för en renovering. I samband med renoveringen bör omkringliggande konstruktioner kontrolleras för att upptäcka eventuella följdskador.
