# Besiktningsprotokoll

Anticimex Försäkringsbesiktning i samarbete med Fastighetsbyrån

| Fastighetsadress:<br>Aspegrensvägen 7 | |

| Besiktningsdatum:<br>2024-04-09 | Protokollnummer:<br>68154059 |

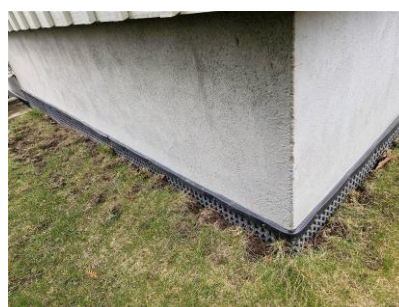
Utvändigt fuktskydd ligger oskyddat ovan mark.

Risk finns att det utvändiga fuktskyddet skadas och funktionen försämras.

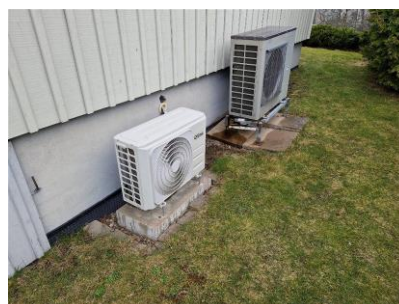
Kondensvatten från luftvärmepumpens utedel leds inte bort från husgrunden.

Detta medför ökad risk för att vatten tränger in i anslutande konstruktioner, vilket i sin tur kan leda till fuktrelaterade skador. Observera att besiktning av byggnadens värmesystem eller värmepumpen inte har ingått i uppdraget.

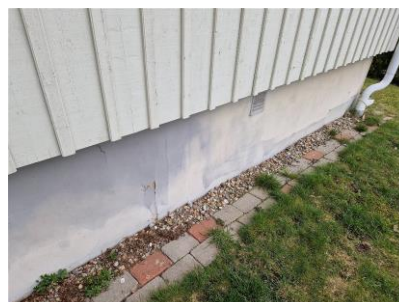
Sprickor och underhållsbehov finns i sockel.

Detta kan leda till fukt- och frysskador i konstruktionen.

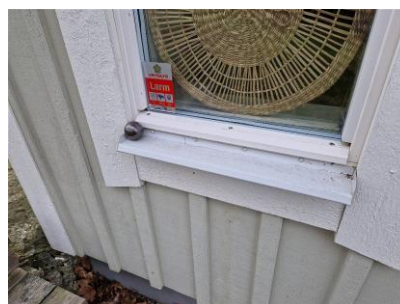
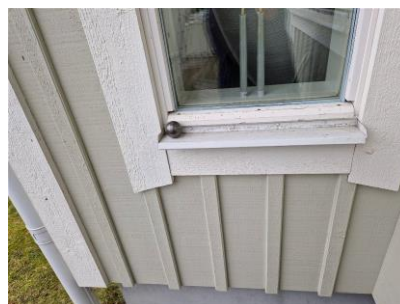
Det förekommer ett par fönsterbleck som lutar fel.

Eftersom fönsterblecken lutar åt fel håll finns risk att vatten rinner in i väggen vilket i sin tur kan leda till fuktskador i väggkonstruktionen.

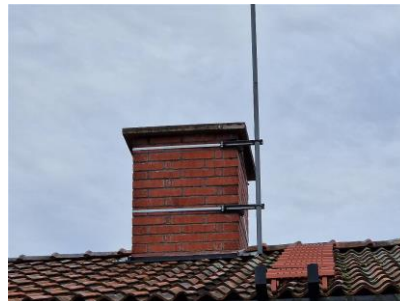
Skorstenen saknar väderskydd.

Väderskydd kan monteras för att skydda mot nederbörd som annars kan orsaka fuktskador och frostsprängning i skorstenen/ murstocken.

Vi rekommenderar att du kontaktar en fackman för att ta reda på hur och om ett väderskydd ska monteras.

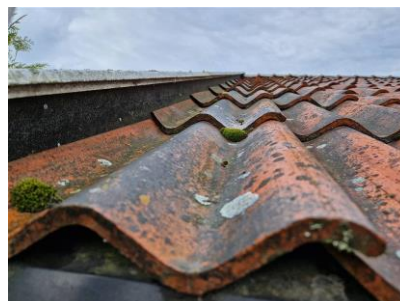
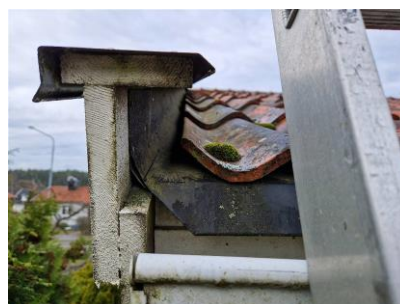
Vindskiveplåtar ansluter ej mot panndalar.

Detta kan i längden leda till fuktskador i vindskivor/träläkt och i bakomliggande konstruktion.

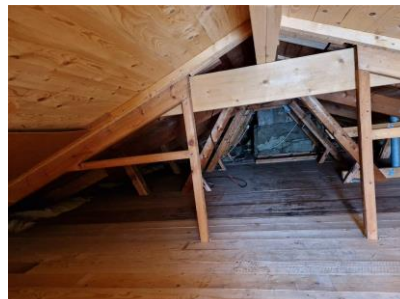
Vid kontroll av vinden uppmättes fuktvärden under kritisk fuktnivå för mikrobiell tillväxt och en normal lukt upplevdes. Fuktkvoten i underlagstak/takbjälkar uppmättes till 9 %.

Risk för mikrobiell tillväxt föreligger om den relativa fuktigheten (RF) i den omgivande luften är över 75 % vilket i furuvirke motsvarar en fuktkvot (FK) på 17 %.

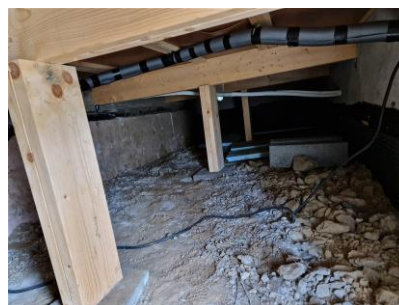
Vid kontroll av konstruktionen i krypgrund uppmättes fuktvärden under kritisk fuktnivå för mikrobiell tillväxt och normal lukt upplevdes. Markplast saknas.

Golvbjälklaget ovan den uteluftsventilerade krypgrunden riskerar att drabbas av fuktskador på grund av naturlig fuktpåverkan. Detta kan i sin tur leda till mikrobiella skador (angrepp av mikroorganismer) som kan leda till att mikrobiell lukt sprids till boendemiljön. Fuktkvoten uppmättes till 13%.

Risk för mikrobiell tillväxt föreligger om den relativa fuktigheten (RF) i den omgivande luften är över 75 % vilket i furuvirke motsvarar en fuktkvot (FK) på 17 %.

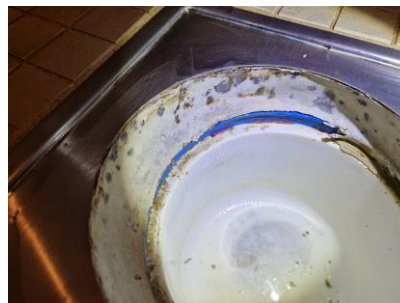
Tätskikt är felmonterat i golvbrunnen. (Manschett sticker ut under klämring)  
Silikon monterat mellan slukrist och klämring vilket försvårar kontroll.

När tätskikt är felmonterat i golvbrunnen innebär det risk för fuktskador. Vatten kan tränga ner i omkringliggande konstruktioner med fuktrelaterade skador som följd.

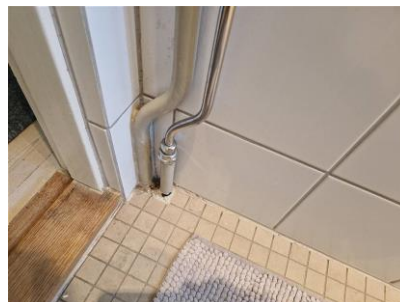
Rör genomföring finns i golv.

Rör genomföringar i golv medför en ökad risk för att vatten tränger ner i omkringliggande konstruktioner och orsakar fuktskador.

Fuktindikering i utrymmet gav inga förhöjda fuktindikationer.

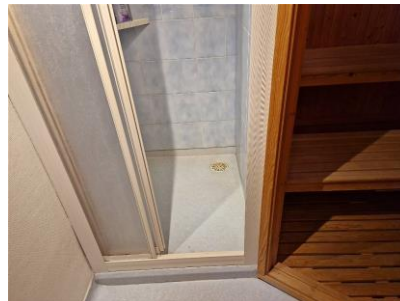
Våtutrymmet har äldre yt-/tätskikt.

Eftersom funktionen, som innebär att ytskiktet/tätskiktet ska vara vattentätt, kan vara nedsatt finns en ökad risk att vatten tränger igenom ytskiktet/tätskiktet med vattenskador i omkringliggande konstruktioner som följd.

Fuktindikering i utrymmet gav inga förhöjda fuktindikationer.
