Lersätter 1:126

Rådjursvägen 7

| Uppdragsnummer | S15974 |
| Besiktningsdatum | 2025-04-25 |

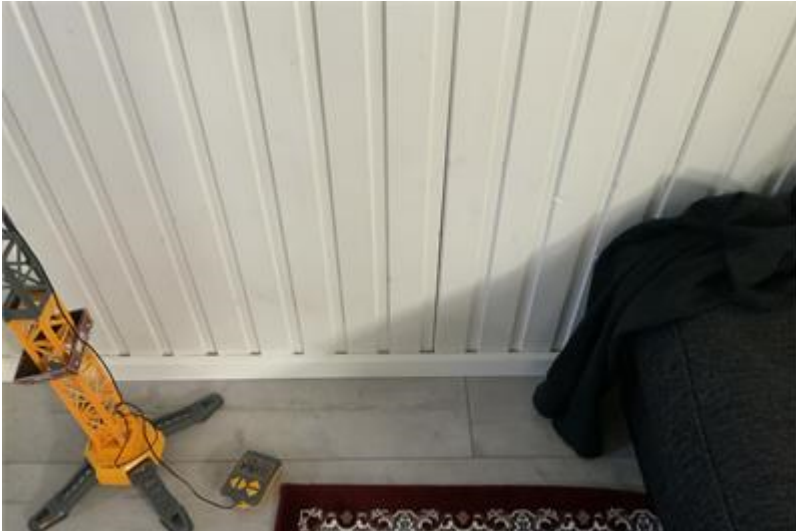
| Byggnadsdel | Utreglad vägg i gillestuga |

Det förekommer utreglade väggar innanför motfyllda ytterväggar, vilket betecknas som en riskkonstruktion med avseende på fukt- och mikrobiella skador. För att säkert fastställa väggkonstruktionernas kondition och utförande krävs alltid en fortsatt teknisk undersökning. Se även info på protokollets näst sista sida Pos. 7.

Fuktkvoten i träregel uppmättes till 13% FK. Det kritiska gränsvärdet för mikrobiell tillväxt brukar anges till ca 17% fuktkvot (FK).

Fuktkvoten är under gränsvärdet för mikrobiell påväxt. Notera att stickprovsmässig undersökning är utförd samt att mätvärden normalt sett kan variera över årstiderna. För att säkert fastställa konstruktionens kondition och fuktstatus måste en mer omfattande undersökning utföras.
