# Besiktningsprotokoll

Anticimex Försäkringsbesiktning i samarbete med Fastighetsbyrån

| Fastighetsadress:<br>Rävehogen 120 | |

| Besiktningsdatum:<br>2024-06-25 | Protokollnummer:<br>68313960 |

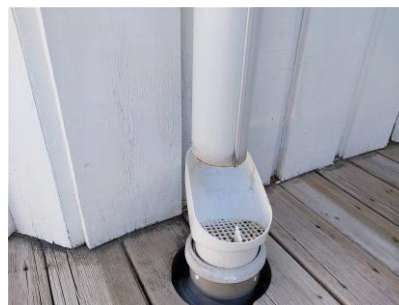
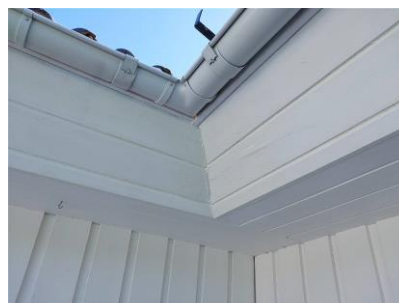
- Mindre torrsprickor finns lokalt i fasadpanelen.

Dessa bedöms inte ha lett till bakomliggande skador.

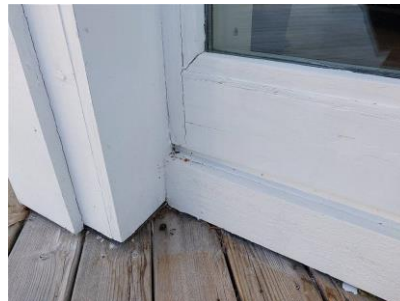
- Torrspäckor samt ytliga rötskador finns på dörr.

Dessa bedöms inte ha lett till bakomliggande skador.

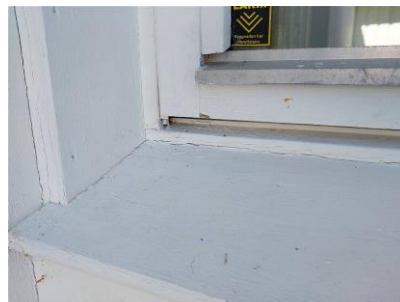
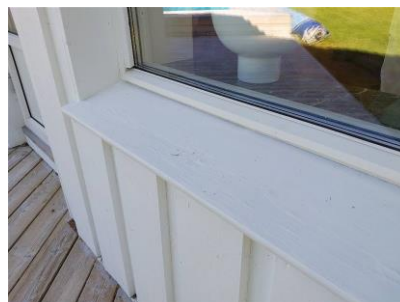
- Isolerglas är äldre.

Befintliga fönster är äldre vilket betyder att tätningen mellan fönsterrutorna kan vara sämre. Detta kan leda till att missfärgning/imma kan uppstå mellan glasrutorna.

- Torrspäckor finns på fönster/ fönsterbrädor.

Dessa bedöms inte ha lett till bakomliggande skador.

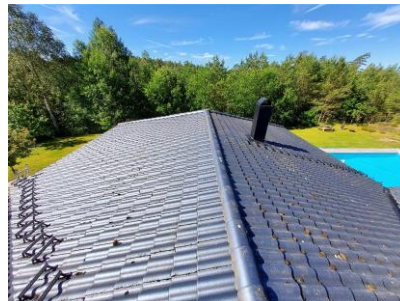
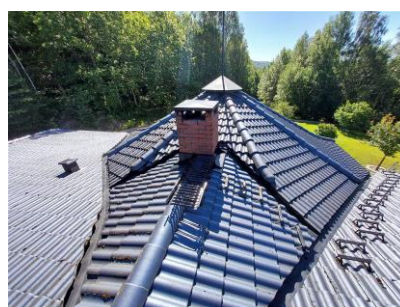
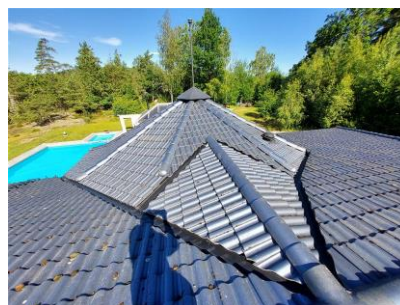
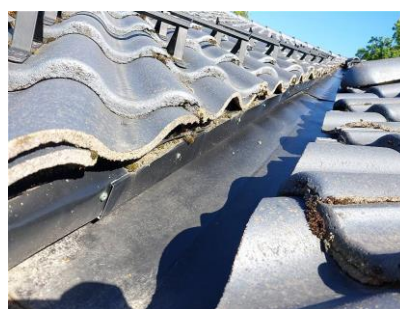
- Vinkelränna på taket har brister i uppvik/bockning samt takpannornas överhäng för kort (lokalt).
- Enstaka takpannor i vinkelrännor sitter inte fast.
- Enstaka takpannor är spruckna.

Vinkelrännan mellan de två taksidorna är inte tillräckligt långt uppdragen under takpannorna samt mindre brister finns kring den yttre taktäckningen, vilket kan leda till att regnvatten kan rinna in i takkonstruktionen som i sin tur kan orsaka mikrobiella skador (angrepp av mikroorganismer) i takbrädor och takstolar.

Byta skadade pannor. Fixera de pannor i vinkelränna som inte sitter fast. Rådgör med plåtslagare kring plåtdetaljer.

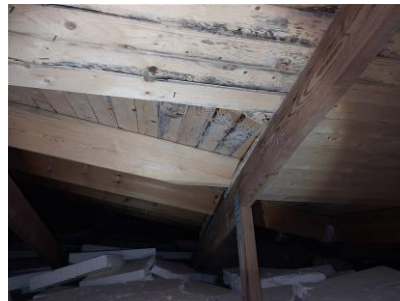
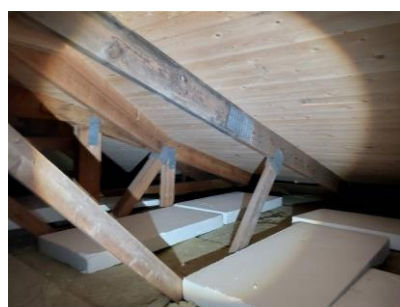
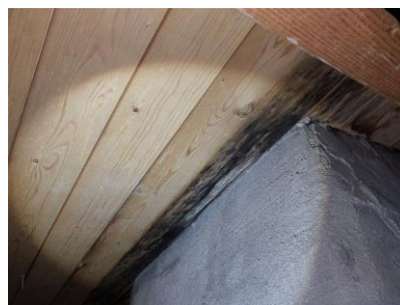
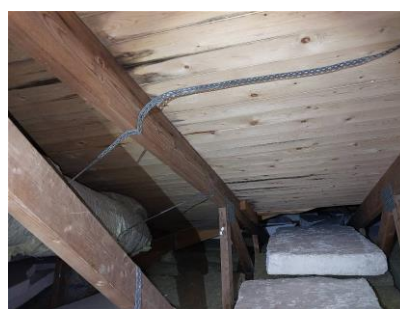
- Mikrobiell påväxt finns lokalt på underlagstaket.

Vid kontroll av vind uppmättes fuktvärden under kritisk fuktnivå dock finns mikrobiell påväxt på underlagstaket. Detta är ett tecken på att vinden tillförs fukt inifrån bostaden och/eller uteluften. Mikrobiell påväxt är svårbedömd vid enstaka besök och behöver utredas över tid. Detta görs bäst vintertid då kontrasterna mellan oisolerad kallvind samt uppvärmt bo utrymme är som störst. Enligt uppgift från fastighetsägaren har påväxten varit oförändrad över tid.

- Lokalt noterades fuktinslag runt genomföring av murstock.

Torrt vid besiktningstillfället.

Vi rekommenderar en fördjupad undersökning för att bedöma orsak och omfattning.

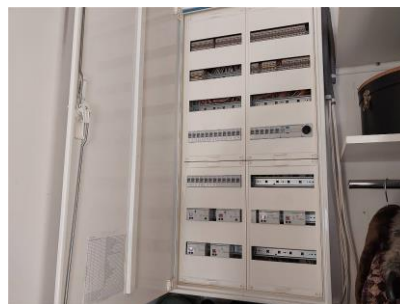
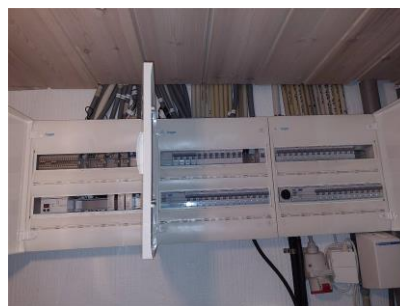
En viss röklukt förekommer i delar av huset (lokalt toalett). Man bör vara medveten om att sanering av röklukt kan innebära ytterligare åtgärder än enbart byte av ytskikt eftersom luktsmittor kan finnas i bakomliggande material. Rådgör med fackhandel för val av lämpliga arbetsmetoder och produkter.

- El-centralen har jordfelsbrytare.

Jordfelsbrytare finns installerad vid elcentralen.

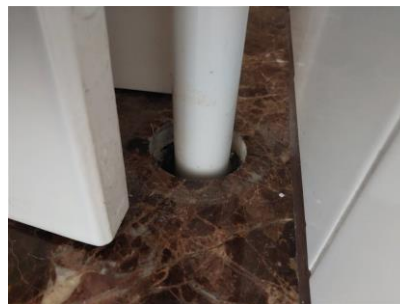
- Stospackning är placerad under golvet nivå samt genomföring har otätheter.

Ovan nämnda brister kan försvåra tidig indikation på eventuellt läckage. Bedöms dock som en mindre brist med tanke på grundkonstruktionen.

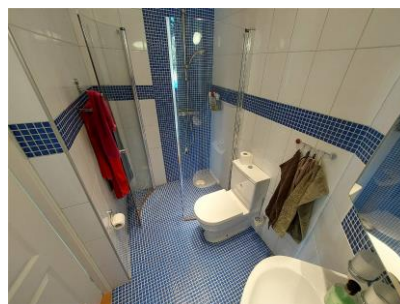
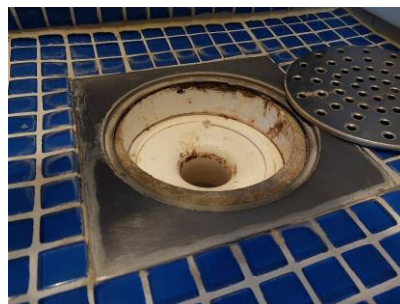
- Klämring finns inte i golvbrunn och således saknas korrekt tätskiktsanslutning.
- Golvbrunnen är placerad för nära vägg.

Avsaknad av klämring i golvbrunn samt brunnens placering nära vägg kan resultera i att tätskiktet inte har kunnat anslutas på rätt sätt, vilket kan leda till att vatten kan tränga ner i omkringliggande konstruktioner med fuktskador som följd. Detta kan i sin tur leda till mikrobiella skador (angrepp av mikroorganismer).

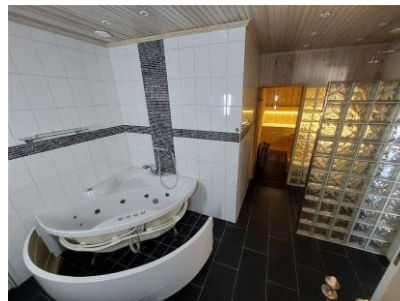
- Klämrings finns inte i golvbrunn och således saknas korrekt tätskiktsanslutning.
- Brunn och insats är typgodkända produkter men har olika tillverkare (Purus brunn och Jafo insats)
- Våtrumströskel saknas mot anslutande rum.

Avsaknad av klämrings i golvbrunn resulterar i att tätskiktet inte har kunnat anslutas på rätt sätt, vilket kan leda till att vatten kan tränga ner i omkringliggande konstruktioner med fuktskador som följd. Detta kan i sin tur leda till mikrobiella skador (angrepp av mikroorganismer).

- Hållrumsljud noterades i den keramiska golvbeläggningen.
- Mjukfog noterades runt golvbrunnens slukrist.

Hållrumsljud tyder på att vidhäftningen mellan klinker och underlag inte är optimal.

Runt golvbrunnen är en keramisk fog att föredra för att vattnet naturligt skall kunna transporteras på och i den keramiska golvbeläggningen.

Detta bedöms inte bero på eller vidare orsaka skada, alltså en mindre brist.

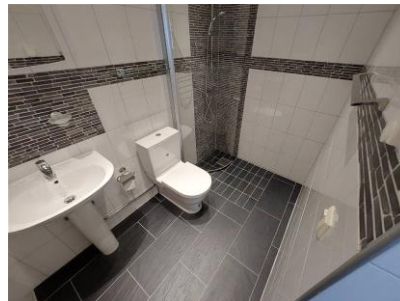
- Klämring finns inte i golvbrunn och således saknas korrekt tätskiktsanslutning.
- Golvbrunnen är placerad för nära vägg.

Avsaknad av klämring i golvbrunn samt brunnens placering nära vägg kan resultera i att tätskiktet inte har kunnat anslutas på rätt sätt, vilket kan leda till att vatten kan tränga ner i omkringliggande konstruktioner med fuktskador som följd. Detta kan i sin tur leda till mikrobiella skador (angrepp av mikroorganismer).

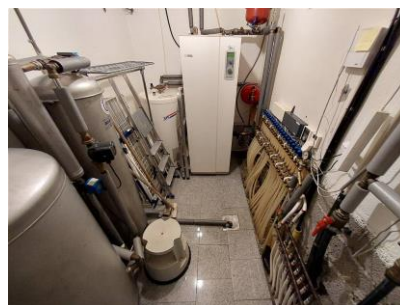
- Klämring samt förhöjningsring i golvbrunn är felaktigt monterad.

Detta skulle kunna medföra att vatten kan tränga ner i omkringliggande konstruktioner med fuktskador som följd. Då utrymmet inte vattenbegjuts bedöms det som en mindre brist.

- Rörlits saknar vattentät botten.

En rörlits ska ha en vattentät botten och vara försedd med skvallerrör enligt dagens branchstandard. När det saknas ökar risken för att ett läckage inte upptäcks i tid. Det kan leda till fuktskador i omkringliggande konstruktioner. Befintlig installation bedöms tidsenlig men man kan med fördel installera en fuktsensor för tidig indikation på eventuella läckage.

- Hålrums ljud noterades i den keramiska golvbeläggningen.

Hålrums ljud tyder på att vidhäftningen mellan klinker och underlag inte är optimal.

Detta bedöms inte bero på eller vidare orsaka skada och bedöm därav som en mindre brist.

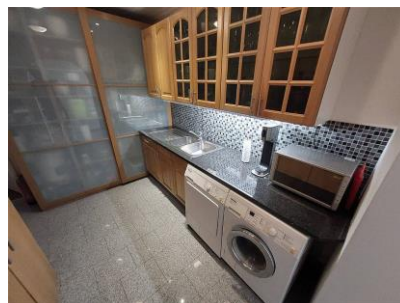
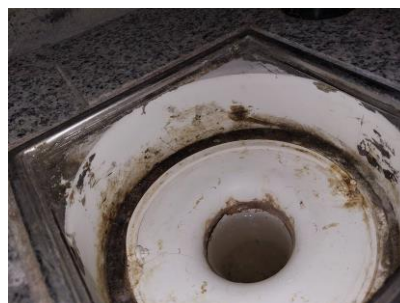
- Korrekt klämring saknas i golvbrunn och således saknas korrekt tätskiktsanslutning.
- Golvbrunnen är placerad för nära vägg.

Avsaknad av klämring i golvbrunn samt brunns placering nära vägg kan resultera i att tätskiktet inte har kunnat anslutas på rätt sätt, vilket kan leda till att vatten kan tränga ner i omkringliggande konstruktioner med fuktskador som följd. Detta kan i sin tur leda till mikrobiella skador (angrepp av mikroorganismer).

Nu nyttjas inte brunnen som avrinning för varken avlopp eller tvättmaskin och därav bedöms risken för eventuella skador som liten.

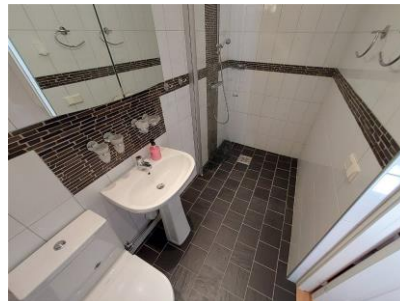
- Klämring finns inte i golvbrunn och således saknas korrekt tätskiktsanslutning.
- Våtrumströskel saknas mot anslutande rum.

Avsaknad av klämring i golvbrunn kan resultera i att tätskiktet inte har kunnat anslutas på rätt sätt, vilket kan leda till att vatten kan tränga ner i omkringliggande konstruktioner med fuktskador som följd. Detta kan i sin tur leda till mikrobiella skador (angrepp av mikroorganismer).
