# Besiktningsprotokoll

Anticimex Försäkringsbesiktning i samarbete med Fastighetsbyrån

| Fastighetsadress:<br>Sörtuttsvägen 71 | |

| Besiktningsdatum:<br>2025-04-15 | Protokollnummer:<br>68961998 |

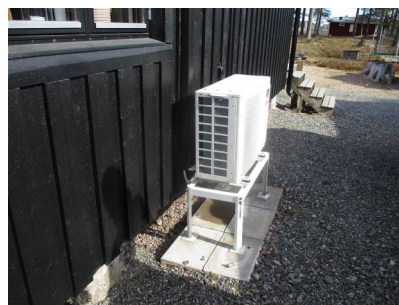
Kondensvatten från luftvärmepumpens ute del leds inte bort från husgrunden.

Detta medför ökad risk för att vatten tränger in under grunden, vilket i sin tur kan leda till fuktrelaterade skador. Observera att besiktning av byggnadens värmesystem eller värmepumpen inte har ingått i uppdraget.

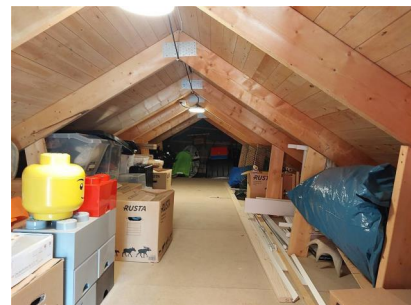
Vid kontroll av vinden uppmättes fuktvärden under kritisk fuktnivå för mikrobiell tillväxt och en normal lukt upplevdes. Fuktkvoten i underlagstak/takbjälkar uppmättes till 9%.

Det finns risk för mikrobiell tillväxt om den relativa fuktigheten (RF) i den omgivande luften är över 75 %. I furuvirke motsvarar det en fuktkvot (FK) på 17 %.

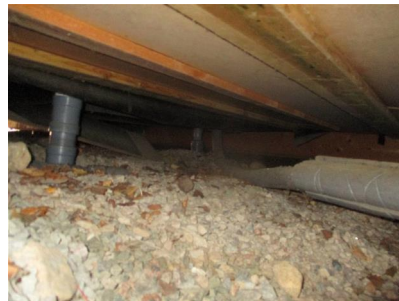
Vid kontroll av konstruktionen i plintgrunden uppmättes fuktvärden under kritisk fuktnivå för mikrobiell tillväxt och normal lukt upplevdes.

Golvbjälklaget ovan den uteluftsventilerade grunden riskerar att drabbas av fuktskador på grund av naturlig fuktpåverkan. Detta kan i sin tur leda till mikrobiella skador (angrepp av mikroorganismer) som kan leda till att mikrobiell lukt sprids till boendemiljön. Fuktkvoten uppmättes till mellan 10 och 13 %.

Det finns risk för mikrobiell tillväxt om den relativa fuktigheten (RF) i den omgivande luften är över 75 %. I furuvirke motsvarar det en fuktkvot (FK) på 17 %.

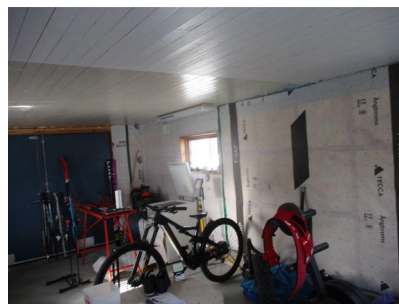
Väggarna är inte färdiga invändigt.

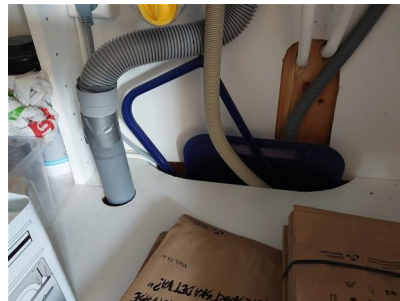
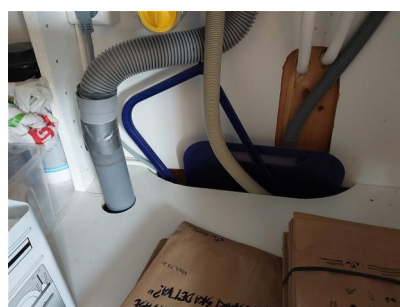
Fuktskydd saknas i diskbänksskåp.

Utan fuktskydd är det svårt att upptäcka läckage från rörledningar. Vatten kan då tränga in i omkringliggande konstruktioner och orsaka fuktskador.

För att upptäcka eventuella läckage, installera ett fuktskydd.
