# Besiktningsprotokoll

Anticimex Försäkringsbesiktning i samarbete med Fastighetsbyrån

| Fastighetsadress:<br>Grötnäs Nystuga 1 | |

| Besiktningsdatum:<br>2025-04-25 | Protokollnummer:<br>68946833 |

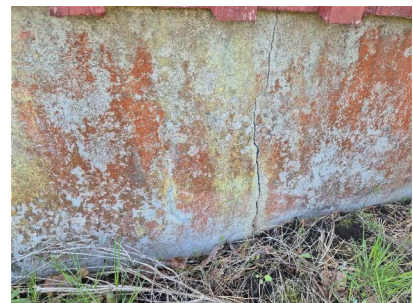
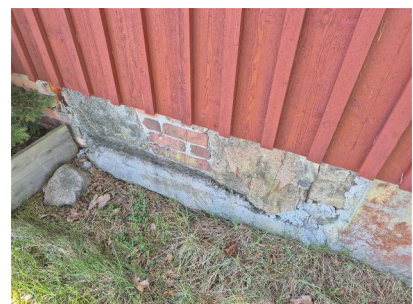
Sprickor finns i sockel.

Detta kan leda till fukt- och frysskador i konstruktionen.

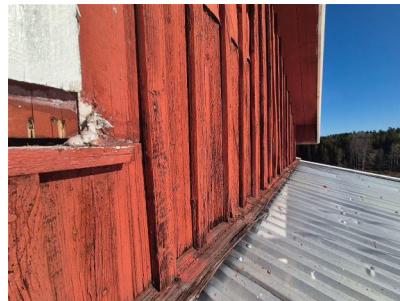
Enstaka panelbrädor har mindre rötskador.  
Fasadpanelen är i behov av målning/underhåll.  
Detta är mest framträdande på husets södra gavel.

Fasadbeklädnad och träkonstruktioner där målningsbehov finns riskerar att få fukt- och rötskador på grund av sämre vattenavvisande förmåga. För att öka livslängden på fasadbeklädnaden rekommenderas målning och underhåll. I samband med ommålning rekommenderas att de rötskadade panelbrädorna byts ut.

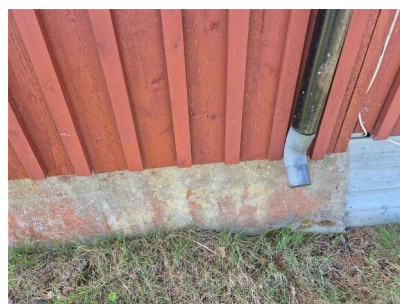
Stuprör avslutas nära husliv.

Stuprör som avslutas intill husliv (ovan mark) kan medföra en ökad fuktbelastning på grundmur/sockel med fuktrelaterade skador som följd.

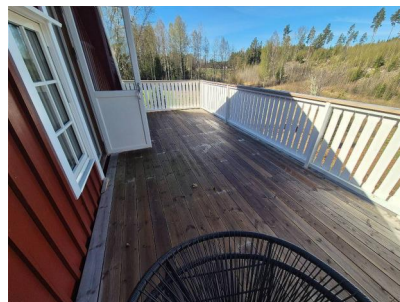
Trallgolv lagd på ytpapp.  
Hållbarhet för papp beräknas till ca 15 år.

Mindre färgsläpp på räcke.

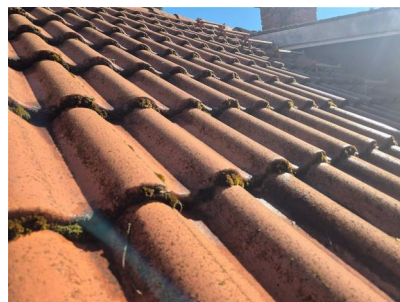
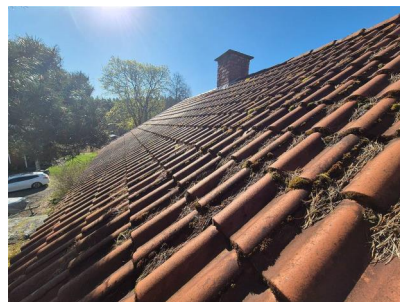
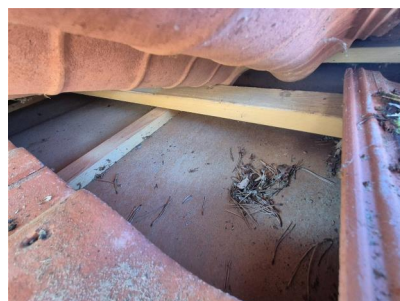
Takpannor med underlagstak av träfiberskivor

Med denna konstruktion är det extra viktigt att takpannorna är hela. Eftersom underlagstaket inte har en papp kan regn och snö som tränger in genom otätheter leda till fuktskador i underliggande konstruktion.

Korrugerat plåttak ovan våtrum är kompletterat med farmarskruv, äldre takbeklädnad.

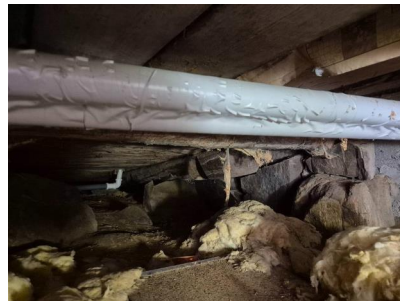
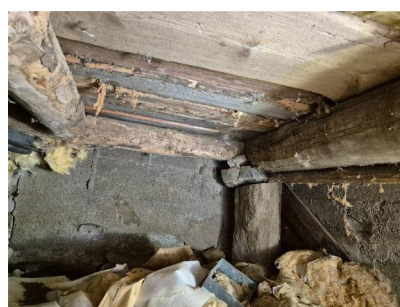
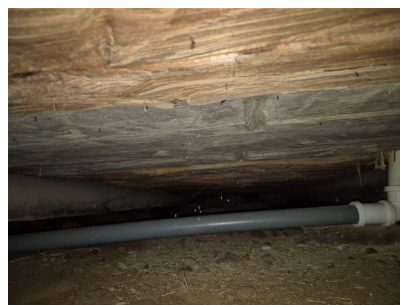
Något svåråtkomlig grund på grund av låg höjd mellan markytan och bjälklag.

Fuktkvoter uppmättes i undersida bjälklag till mellan 18-21%

Risk för mikrobiell tillväxt sker vid en relativ fuktighet vid 75% vilket motsvarar 17% fuktkvot i furuvirke.

På marken finns lokalt mineralull och mindre mängd organiskt material.

Rötskador, mikrobiell påväxt samt spår av trä-insekter finns. Ingen ångspärr/diffusionsspärr finns på marken i grunden.

Jag rekommenderar en fördjupad undersökning för en vidare bedömning av orsak till och omfattning av ovanstående noteringar samt lämpliga åtgärder.

Oavsett vad denna undersökning påvisar bör man överväga att installera krypprundsavfuktare för att hålla fuktigheten nere i grunden.

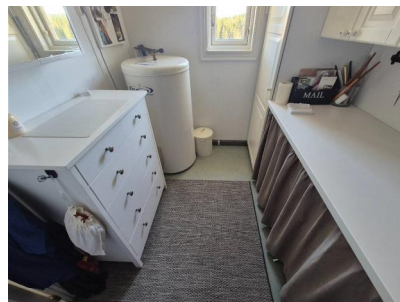
Golvbrunn finns inte i utrymmet.

I denna typ av utrymme bör en golvbrunn finnas. Avsaknaden utgör en ökad risk för fuktskador i omkringliggande konstruktioner.

Utrymmet saknar frånluft.

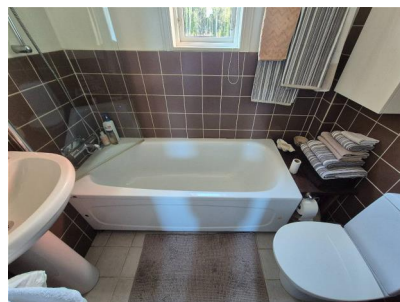
Våtrummet har äldre tätskikt samt golvbrunn och rör genomföringar finns i golv. Utrymmet saknar frånluft.

Eftersom funktionen, som innebär att tätskiktet ska vara vattentätt, kan vara nedsatt finns en ökad risk att vatten tränger igenom ytskiktet/tätskiktet med vattenskador i omkringliggande konstruktioner som följd.
