# Besiktningsprotokoll

Anticimex Försäkringsbesiktning i samarbete med Fastighetsbyrån

| Fastighetsadress:<br>Centrumvägen 18 | |

| Besiktningsdatum:<br>2025-04-22 | Protokollnummer:<br>68968299 |

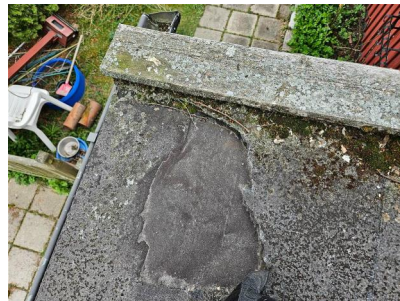
Takpappens ytskikt har delvis släppt och är skadat. samt är takpappen ålderstigen. Detta innebär att fuktskyddet har nedsatt funktion, vilket kan leda till fuktskador i underliggande konstruktioner.

Rötskador noteras vid vindskiva.

Vi rekommenderar att du kontaktar en takläggare för en fördjupad undersökning för att bedöma orsak och omfattning.

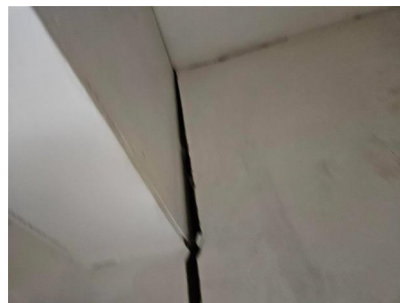
Sättningspricka noteras på vägg.  
Gjutjärnsbrunn är rostangirpen.  
kontakt med fackman rekommenderas för kontroll och åtgärd.
