# Besiktningsprotokoll

Anticimex Försäkringsbesiktning i samarbete med Fastighetsbyrån

| Fastighetsadress:<br>Klockarevägen 3 | |

| Besiktningsdatum:<br>2025-04-25 | Protokollnummer:<br>68968128 |

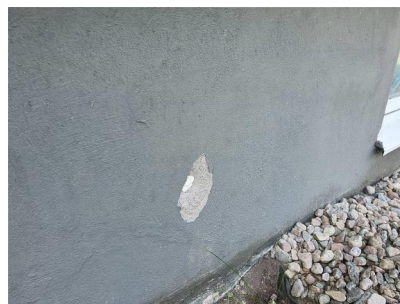
Ytliga sprickor finns i sockeln samt ett tätat hål där fibern tidigare gick in.

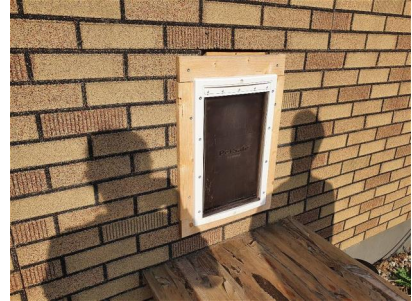
En hundlucka har gjorts i fasaden åt öster.

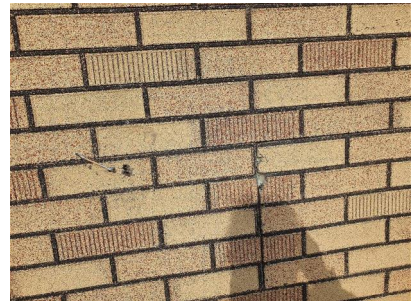
Otätheter finns mellan spiktegelskivorna på enstaka ställen.

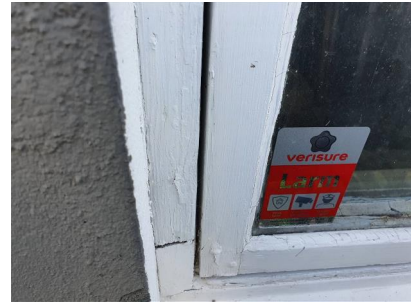
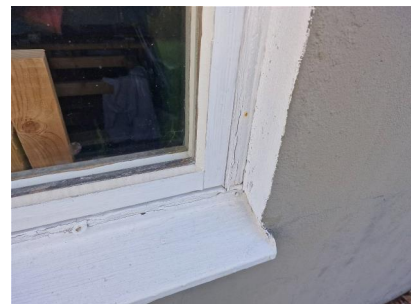
Lagningar finns i fönstrens karmar på några ställen.

Färgsläpp och enstaka kittsläpp finns från källarfönstren.

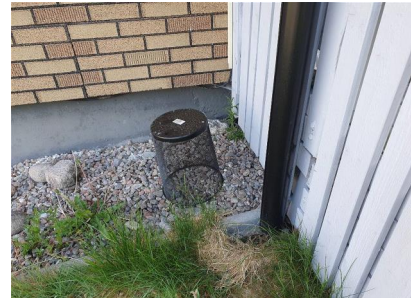
-Alla stuprör är inte anslutna till markledningar.

Stuprör som inte är anslutet till markledning kan medföra en ökad fuktbelastning på grundmur/sockel som i sin tur kan leda till fuktrelaterade skador.

-Lövsilar finns inte.

När det saknas lövsilar så finns det risk att det blir stopp i dagvattenledningen.

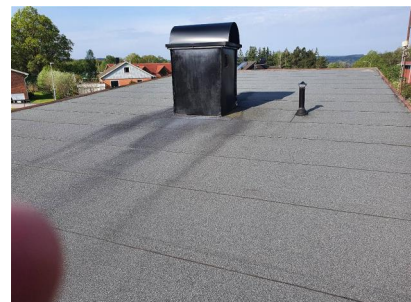
Besiktning av yttertaket har genomförts från marken och från taket.

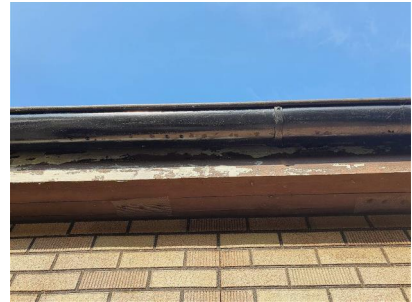
Färgsläpp finns från takfotsbrädan.

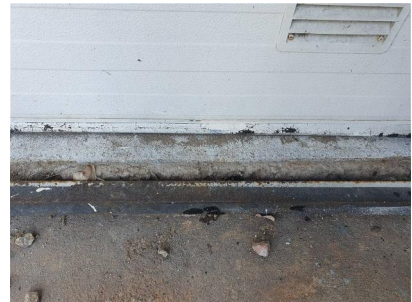
Sönderrostad metallkant finns på betongkanten vid garageporten.

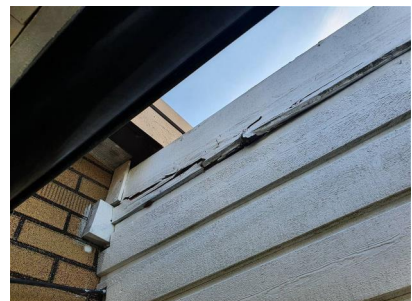
Rötskador finns nära taket på uterummet.

Skador noterades i nederkant av dörren till uterummet.

Hängränna saknas och fönstren saknar över och underbleck.

Lösa lister finns vid fönstrens karmar.

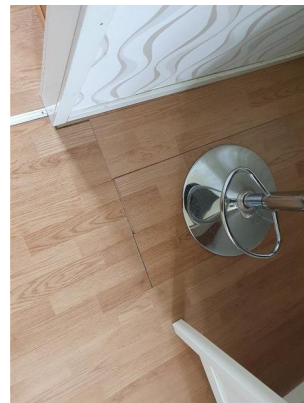
Vatten från en hundskål har skapat formförändringar i köksgolvet.

Formförändringar finns i golvet.

Vid fuktindikering på formförändringarna kunde inga förhöjda indikationer påvisas.

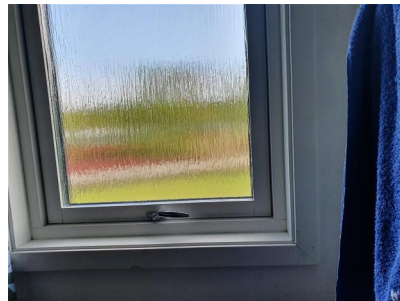
Duschen är placerad nära ett fönster.

Duschens placering i våtutrymmet utgör en risk för fuktskador i fönster- och väggkonstruktionen.

Vid fuktindikering i utrymmet kunde inga förhöjda indikationer påvisas.

För att minska risken för fuktskador på fönster och väggkonstruktion rekommenderas att man skyddar fönstret mot vattenbegjutning.

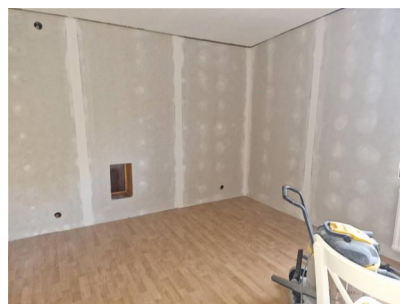
Rummets väggar är under renovering.

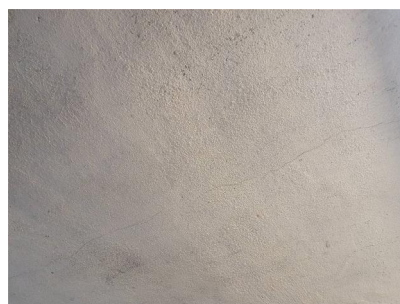
En ytlig spricka finns i taket.

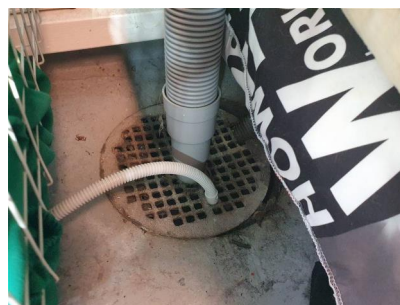
Gjutjärnsbrunnen är rostangripen.

Det finns risk att golvbrunnen rostar sönder med fuktskador som följd.

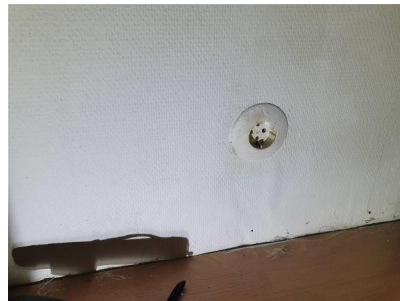
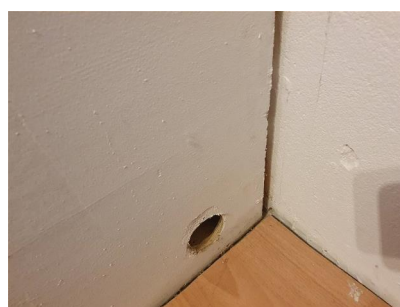
I hobbyrummet finns ett laminatgolv mot betongplattan och vävtapeter på väggarna.

Vävtapeten har släppt lokalt.

En vägg finns byggd i utrymmet med reglar mot betonggolvet och källarytterväggen.

Ett provhål togs i nederkant av den uppreglade väggen.

Fuktkvoten mättes i reglarna till 12 %.

Det finns risk för mikrobiell tillväxt om den relativa fuktigheten (RF) i luften är över 75 %, vilket i gran- och furuvirke motsvarar en fuktkvot (FK) på cirka 17 %.

På källargolvet finns ytskikt av laminat. På grund av naturlig fuktpåverkan från marken riskerar ytskiktet och den uppreglade väggen få mikrobiella skador (angrepp av mikroorganismer) som kan leda till att mikrobiell lukt sprids till boendemiljön.
