Loggen 3

Spolvägen 15

| Uppdragsnummer | G32972 |
| Besiktningsdatum | 2025-04-24 |

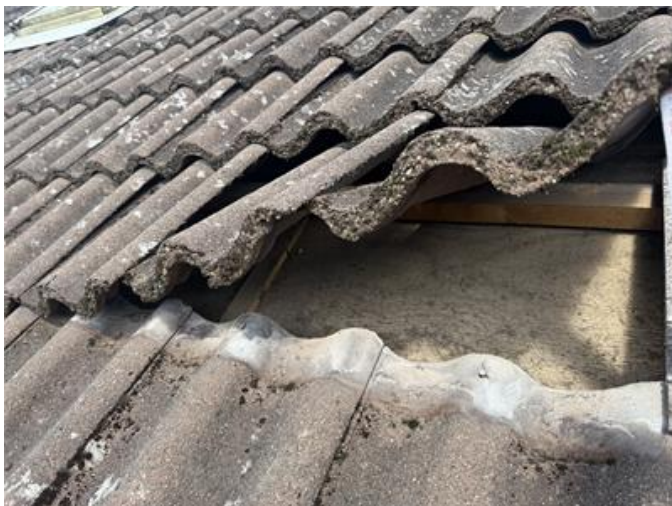
| Besiktningsresultat | | | | | |
|---|---|---|---|---|---|
| Tak | | x | | | Inspektion av taket har gjorts från stege vid takfoten samt från takstegen vid ventilationsfläkten. Taket är i originalutförande. Underlagstaket består av träfiberskivor (typ plywood). Mosspåväxt i begränsad omfattning förekommer, rötskador noterades i vindskivor mot norr. Glipa noterades vid skarvning på takkupans vattplåt.<br><br>Se kommentar längre ner i protokollet. |

Taket är i originalutförande. Underlagstaket består av träfiberskivor (typ plywood).

- Yttertak (takpannor läkt och undertak) är i originalutförande. Ju äldre ett tak är ju mindre motstånd har det mot att fukt kan tränga genom pannor vilket kan leda till fuktskador i underliggande konstruktioner. Missfärgningar förekommer lokalt på underlagstakets insida (främst vid takkupan). Mossan på takpannor rekommenderas tas bort.

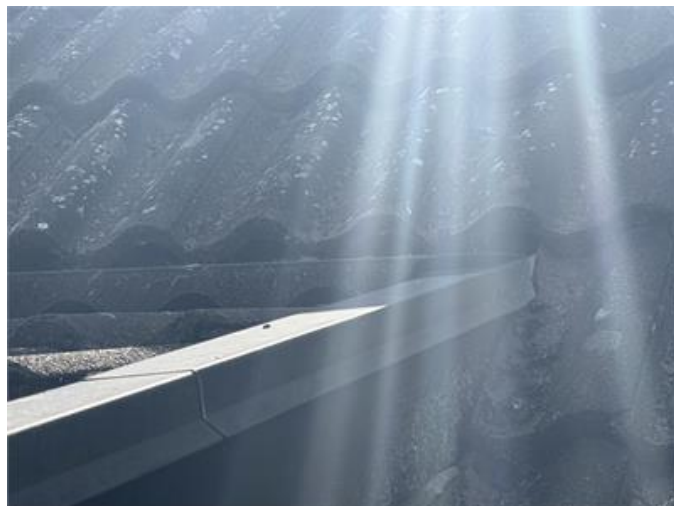
| Besiktningsresultat | | | | | |
|---|---|---|---|---|---|
| Nockvind | | | x | | Missfärgningar noterades lokalt på underlagstakets insida där takkupan ansluter till resterande tak. Mikrobiell påväxt noterades lokalt på underlagstaket strax ovan takluckan. Vid fuktindikation påvisades inga förhöjda fuktvärden. Med anledning av takets ålder och då ingen historik finns kring de noterade missfärgningarna samt påväxten rekommenderas att kontakt tas med fackman för en utförligare kontroll samt bedömning av eventuella åtgärder. |

Glipa noterades vid vattplåt på takkupan. Missfärgningar finns på underlagstakets insida i området.

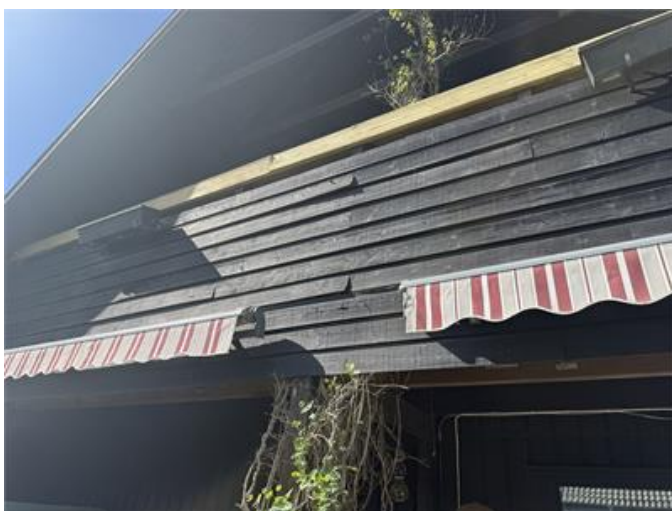
| Besiktningsresultat | | | | | |
|---|---|---|---|---|---|
| Balkong | | x | | | Panelen på balkongräcket är vridet och några brädor har lossnat vid infästningarna. Torrspäckor förekommer också i panelen. |

Panel på balkongräcket har lokalt lossnat från infästning.

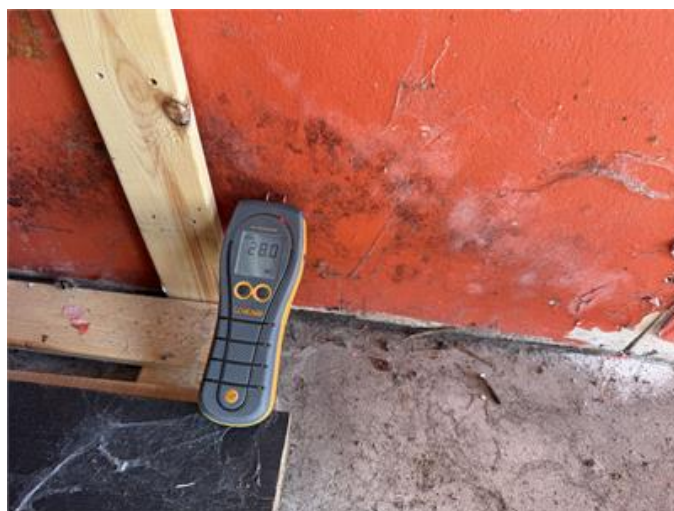
| Besiktningsresultat | | | | | |
|---|---|---|---|---|---|
| Garage | | | x | | Missfärgningar (sannolikt mikrobiell påväxt) noterades på den södra väggen. Vid fuktindikation påvisades förhöjda indikationer. För att utreda orsak och omfattning rekommenderas att en fördjupad undersökning utförs. |

Missfärgning noterades på vägg i garaget. Förhöjda fuktindikationer påvisades i området.

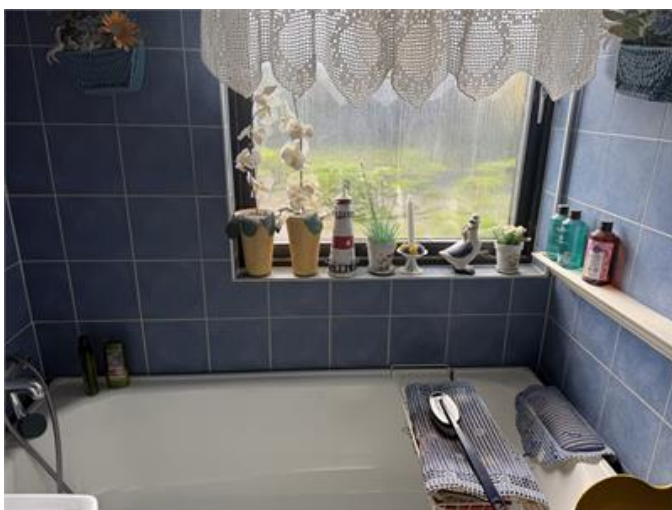
| Besiktningsresultat | | | | | |
|---|---|---|---|---|---|
| Badrum | | x | | | Fönster olämpligt placerat i plats för bad.<br>Klämringen i golvbrunnen bottnar inte i golvbrunnssätet.<br>Se kommentar längre ner i protokollet.<br><br>Vid fuktindikation i utrymmet påvisades inga förhöjda indikationer. |

Fönster olämpligt placerat i plats för bad.

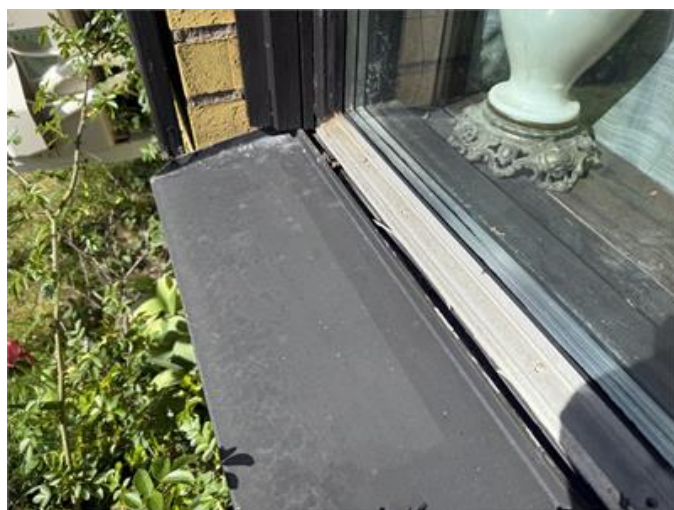
| Besiktningsresultat | | | | | |
|---|---|---|---|---|---|
| Fönster & dörrar | | x | | | Det finns inga tröskelplåtar. Äldre fönsterkassetter förekommer där några blivit otäta, se information på protokollets sista sida position 11. Fönsterbleck noterades ha lossnat från infästning vid fönsterpartier mot sydväst. Otätheterna medför risk för att fukt vid ogynnsam väderlek kan tränga in med fuktskador i väggkonstruktionen som möjlig följd. |

Fönsterbleck lossnat från infästning.

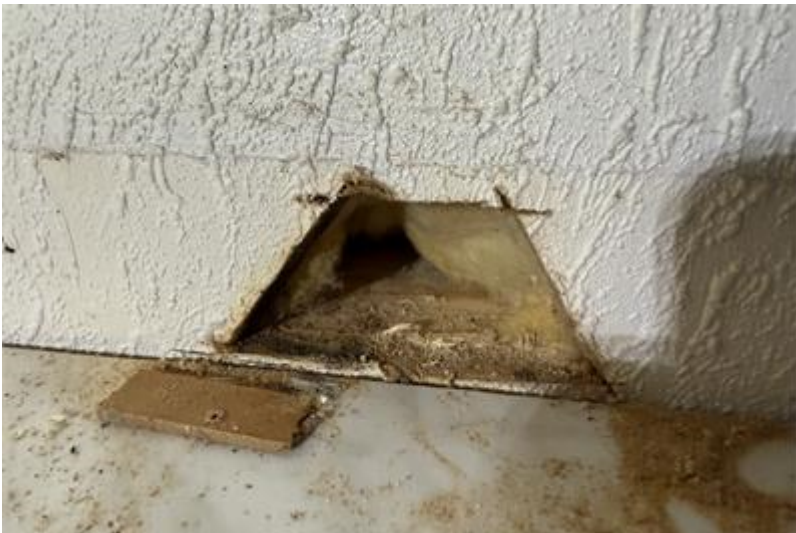
## Bilaga 2 för kontroll av valda konstruktioner

Golvlisten demonterades på ytterväggen under trappan och ett hål sågades upp bakom.

Väggskivan består av masonit. Syllen ligger med sin ovkant i nivå med golvet. Hål borrades igenom syllen och det verkar inte finnas någon ytterligare syll under den synliga.

Syllen förefaller vara av obehandlat virke. Fuktkvoten uppmättes genomgående i syllen till 16,5 - 17 % i syllen.

Risk för mikrobiell påväxt föreligger om den relativa luftfuktigheten (RF) under längre perioder överstiger 75 % RF, vilket i gran- och furuvirke motsvarar en fuktkvot (FK) på 17 %. Risk för rötskador föreligger om fuktkvoten under längre perioder överstiger 28 % FK.

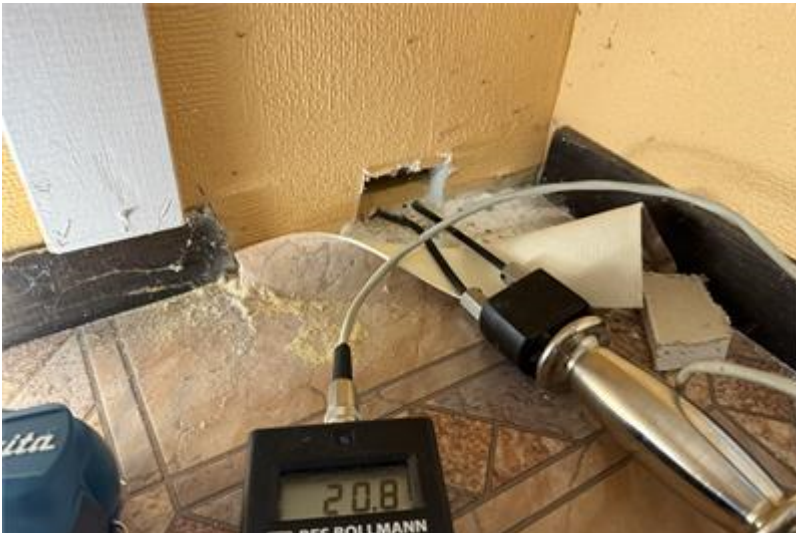
## Bilaga 3 för kontroll av valda konstruktioner

Golvlisten demonterades vid en skarv på ytterväggen.

Också här förefaller det finnas en flytande golvkonstruktion.

Syllen är av obehandlat virke. Fuktkvoten uppmättes till strax över 20 %.

Risk för mikrobiell påväxt föreligger om den relativa luftfuktigheten (RF) under längre perioder överstiger 75 % RF, vilket i gran- och furuvirke motsvarar en fuktkvot (FK) på 17 %. Risk för rötskador föreligger om fuktkvoten under längre perioder överstiger 28 % FK.
