**Fastighetsuppgifter**

Västby 1:106

Björkstigen 8

| Uppdragsnummer | S15967 |

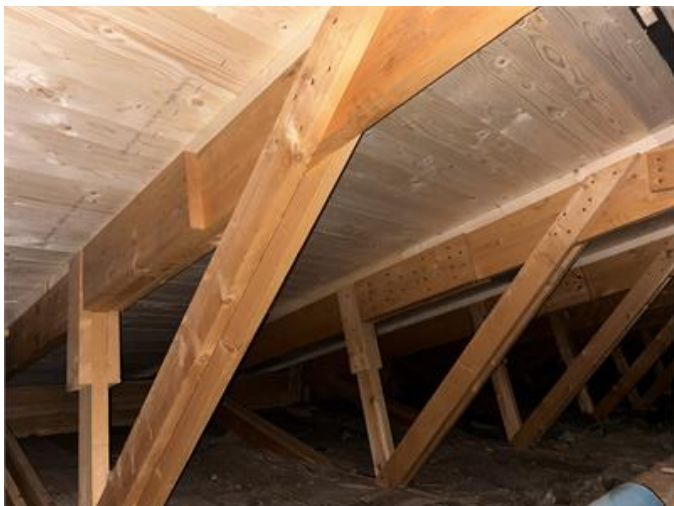
| Besiktningsresultat | | | | | |
|---|---|---|---|---|---|
| Nockvind | | X | | | Vinden besiktigad från landgången. |

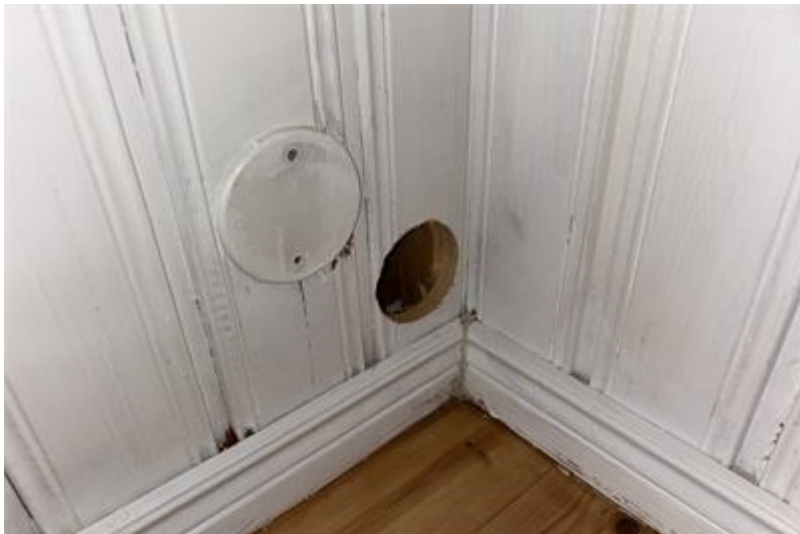
| Byggnadsdel | Utreglad vägg i Gillestuga |

Fuktkvoten i träregel uppmättes till 18% FK.

Det kritiska gränsvärdet för mikrobiell tillväxt brukar anges till ca 17% fuktkvot (FK).

Uppmätt värde ligger över gränsvärdet för mikrobiell påväxt.

Notera att stickprovsmässig undersökning är utförd samt att mätvärden normalt sett kan variera över årstiderna. För att säkert fastställa konstruktionens kondition och fuktstatus måste en mer omfattande undersökning utföras. Det förekommer utreglade väggar innanför motfyllda yttreväggar, vilket betecknas som en riskkonstruktion med avseende på fukt- och mikrobiella skador. För att säkert fastställa väggkonstruktionernas kondition och utförande krävs alltid en fortsatt teknisk undersökning. Se även info på protokollets näst sista sida Pos. 7.
