**Fastighetsuppgifter**

Toppklockan 21

Cedervägen 10

**Besiktningsuppgifter**

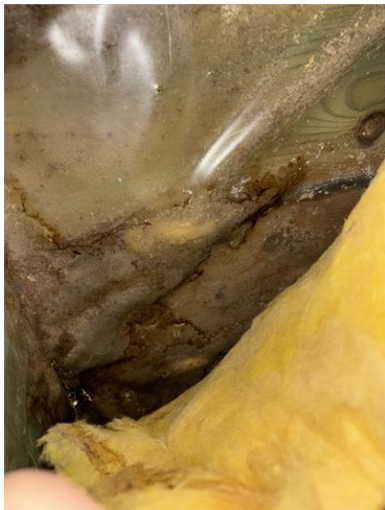
- En trossbottenskiva sitter löst på undersida golvbjälklag. Fuktfläckar noterades på flera trossbottenskivor samt rinnmärken på ovansida diffusionspärr. Se bild längre bak i protokollet.

Bilden är tagen under plintgrunden och visar rinnmärken på ovansida diffusionspär i golvbjälklaget.

Del av tillbyggt matrum är byggd ovanpå befintlig trall. Brister i utförandet och skador har noterats och det rekommenderas att fackman kontaktas för att avgöra skadornas omfattning och åtgärdsbehov.

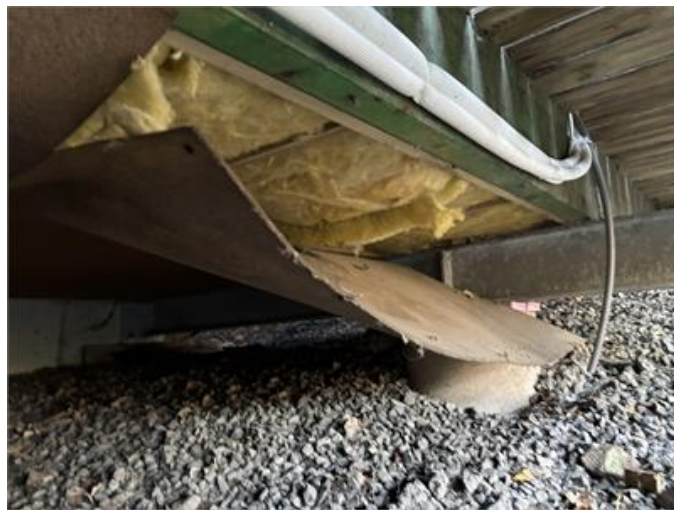
Bilden visar undersida av plintgrundens bjälklag. På bilden ser man en trossbottenskiva som lossnat.

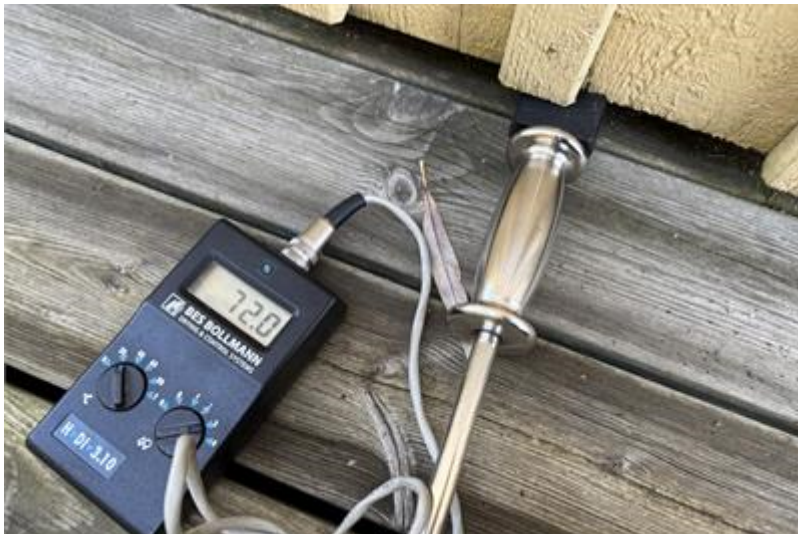
## Bilaga 1 för kontroll av valda konstruktioner

- Ytterväggssyllar ligger dikt an trall. Vid konstruktionskontroll uppmättes förhöjda värden i syllarna, se konstruktionskontroll på bilaga 1.

Fuktkvotsmätning utfördes stickprovsmässigt i syllar från utsidan och uppmättes till över 70% FK.

Det kritiska gränsvärdet för mikrobiell tillväxt brukar anges till ca 15-17% fuktkvot (FK).

Höga fuktvärden uppmättes. Fortsatt teknisk utredning rekommenderas för att fastställa skadornas orsak och omfattning.

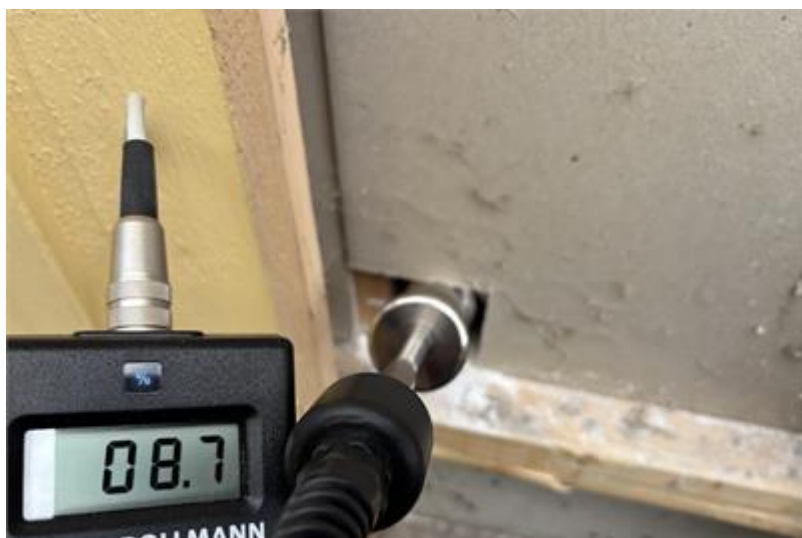
## Bilaga 2 för kontroll av valda konstruktioner

Vid stickprovskontroll från utsida via provhål i yttervägg mot arbetsrum så uppmättes en fuktkvot på 9-11% i syll.

Det kritiska gränsvärdet för mikrobiell tillväxt brukar anges till ca 15-17% fuktkvot (FK).  
Golvkonstruktionens uppbyggnad och kondition kunde ej kontrolleras från provhål.

Resultatet av stickprovskontroll visar på fuktvärden under det kritiska gränsvärdet för mikrobiell tillväxt och inga tecken på åtgärdsbehov noterades.
