# Besiktningsprotokoll

Anticimex Försäkringsbesiktning i samarbete med Fastighetsbyrån

| Fastighetsadress:<br>Snickarvägen 6 | |

| Besiktningsdatum:<br>2025-04-22 | Protokollnummer:<br>68969372 |

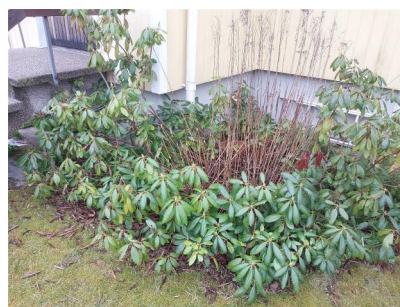
Växter finns i anslutning till grundmur.

Området närmast huset rekommenderas att vara fritt från växtlighet.

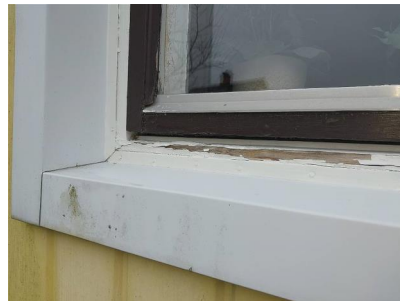
Fönster är i behov av målning/underhåll.

För att öka livslängden på fönster rekommenderas målning och underhåll.

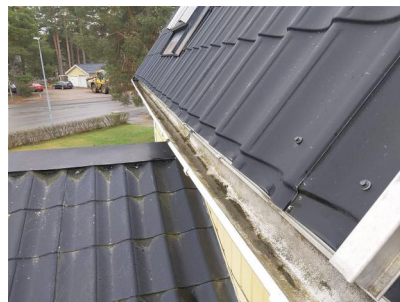
Hängrännan på framsidan lutar fel.

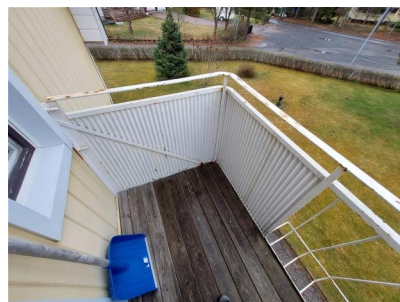
Balkongräcke och träkonstruktioner är i behov av målning/underhåll.

För att öka livslängden på balkongen rekommenderas målning och underhåll.

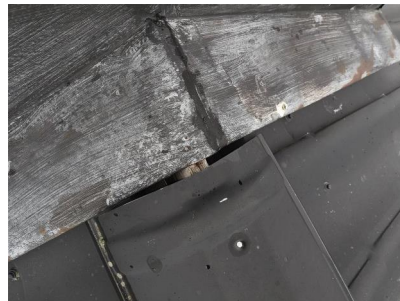
Jag noterade en glipa mellan skorstenen och ennockplåt.

Detta kan leda till fuktskador i bakomliggande konstruktioner.

Kontakta en plåtslagare för kontroll och åtgärd.

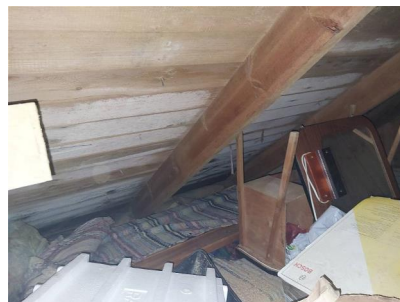
På vinden noterade jag att det fanns missfärgningar och mikrobiell påväxt. Detta är ett tecken på att vinden tillförs eller har tillförts fukt inifrån bostaden och/eller uteluften. Sannolikt beror detta på att varm fuktig luft från bostaden tar/har tagit sig upp på vinden och kyls ner mot det kalla underlagstaket och kondenserar under vinterhalvåret. För att konstatera om problemen är pågående bör vinden kontrolleras under vinterhalvåret.

Mikrobiell påväxt finns på underlagstaket.

Detta kan vara ett tecken på att vinden tillförs fukt inifrån bostaden.

För att komma tillrätta med detta kan fukttillförseln inifrån bostaden behöva minskas. Det kan göras genom att ventilationen i bostaden förbättras samt att eventuella otätheter i vindsbjälklaget (tak-/väggvinklar, taklucka med mera) tätas. Läs Anticimex faktablad om ouppvärmda vindsutrymmen för tips och råd.

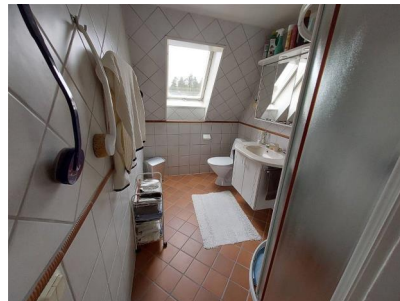
Våutrymmet har äldre yt-/tätskikt.

Eftersom funktionen, som innebär att ytskiktet/tätskiktet ska vara vattentätt, kan vara nedsatt finns en ökad risk att vatten tränger igenom ytskiktet/tätskiktet med vattenskador i omkringliggande konstruktioner som följd.

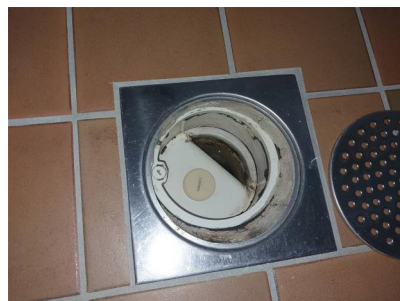
Förhöjningsring finns i golvbrunnen.

Förhöjningsringen i golvbrunnen är en riskkonstruktion eftersom det ofta förekommer otätheter mellan förhöjningsringen och brunnen. Detta kan i sin tur leda till fuktskador i omkringliggande konstruktioner.

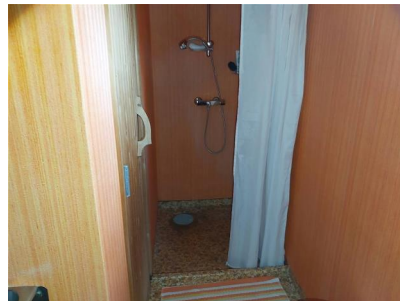
Våtutrymmet har äldre yt-/tätskikt.

Mindre mattsläpp i duschplatsen. Dessa bedöms inte lett till någon bakomliggande skada.

Även en äldre golvbrunn.

Eftersom funktionen, som innebär att ytskiktet/tätskiktet ska vara vattentätt, kan vara nedsatt finns en ökad risk att vatten tränger igenom ytskiktet/tätskiktet med vattenskador i omkringliggande konstruktioner som följd.

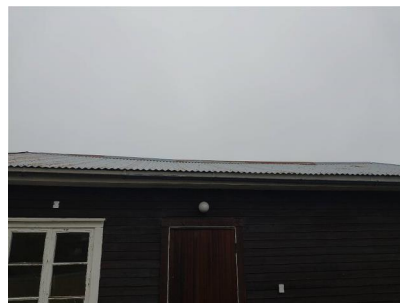
Yttertaket på garaget är ett äldre plåttak. Jag noterade att vissa klockspikar drivit ur.

Takpannor, plåtdetaljer och underlagspapp har enligt vår bedömning en begränsad livslängd. Eftersom husets taktäckning är äldre har det ett minskat motstånd mot vatteninträngning. Detta i sin tur kan leda till fuktskador på träläkt och vidare ner i underliggande konstruktioner.

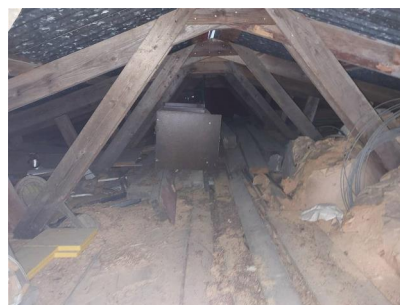
Underlagstak/kondensskydd saknas.
