# Besiktningsprotokoll

Anticimex Försäkringsbesiktning i samarbete med Fastighetsbyrån

| Fastighetsadress:<br>Almstigen 6 | |

| Besiktningsdatum:<br>2025-04-22 | Protokollnummer:<br>68948342 |

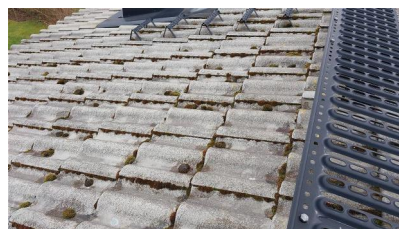
Mosspåväxt finns på takpannor.

Mossa som växer på taket kan leda till att taktäckningen har ett minskat motstånd mot vatteninträning. Detta i sin tur kan leda till fuktskador på träläkt och takkonstruktionen vilket kan resultera i mikrobiella skador (angrepp av mikroorganismer).

För att öka livslängden på taket rekommenderas att mossan tas bort från takpannorna.

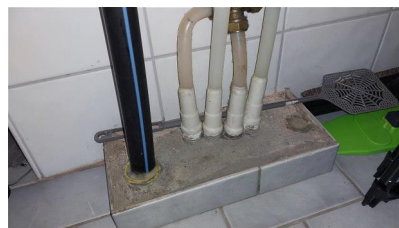
Rör genomföring finns i golv i uppgjuten klack.

Rör genomföringar i golv medför en ökad risk för att vatten tränger ner i omkringliggande konstruktioner och orsakar fuktskador.

Vid fuktindikering som utfördes i utrymmet noterades inga avvikande fuktindikationer.

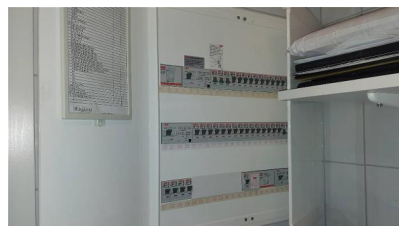
Jordfelsbrytare finns installerad vid el-centralen, gruppförteckning noteras.

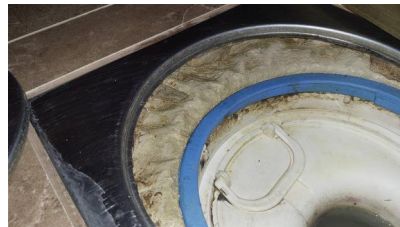
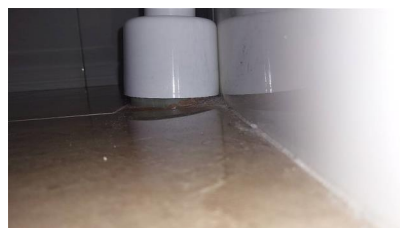
Brister/avvikelser noteras i utrymmet.

- klämringen ej nedtryckt ordentligt i sitt säte i golvbrunnen.
- bristfällig anslutning av tätskiktet mot golvbrunnen.
- golvlutningen mot golvbrunnen utanför plats för dusch är bristfällig.
- stös till handfatet monterad nära vägg

Eftersom funktionen, som innebär att ytskiktet/tätskiktet ska vara vattentätt, kan vara nedsatt finns en ökad risk att vatten tränger igenom ytskiktet/tätskiktet med vattenskador i omkringliggande konstruktioner som följd.

Vid fuktindikering som utfördes i utrymmet noterades inga avvikande fuktindikationer.

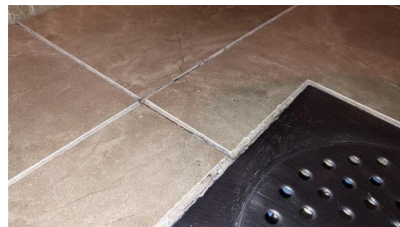
Det noteras spruckna fogar och förhöjning i klinker på golvet intill golvbrunnen.

- förhöjda fuktindikationer.
- klämringarna ej nedtryckta ordentligt i sitt säte i golvbrunnen.

Det rekommenderas att utföra en fördjupad undersökning via hemförsäkringsbolaget för att fastställa om skada finns samt eventuell åtgärd.
