**Fastighetsuppgifter**

Mickrum 7:6

Hammarvägen 41

| Uppdragsnummer | A32574 |

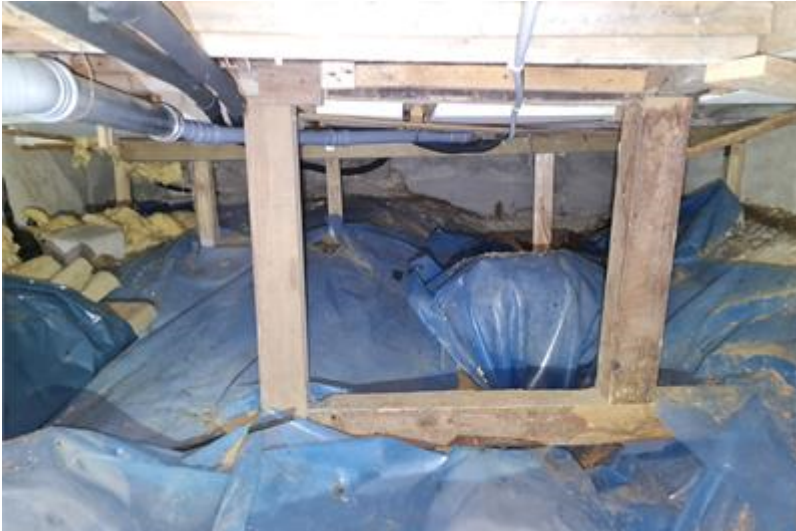
Byggnadsdel                      Krypgrund 1  
Konstruktionsdel  
Konstruktionsuppbyggnad

| Besiktningsresultat | | | | | |
|---|---|---|---|---|---|
| Krypgrund 1 | | X | | | - Missfärgningar noteras i stolpars nedre del. (Ej tillgänglig för fuktmätning).<br>- Missfärgning/avlagring finns på avloppsrör. |

Vid flertalet mätningar uppmättes värden till ca 8-10 % (FK).  
Det kritiska gränsvärdet för mikrobiell tillväxt brukar anges till ca 15-17% fuktkvot (FK).

Notera att stickprovsmässig undersökning är utförd samt att mätvärden normalt sett kan variera över årstiderna.  
För att säkert fastställa konstruktionens kondition och fuktstatus måste en mer omfattande undersökning utföras.
