Ringblomman 2

Nävervägen 9

| Besiktningsdatum | 2025-04-23 |
| Besiktningsföretag | OBM Kronoberg AB |

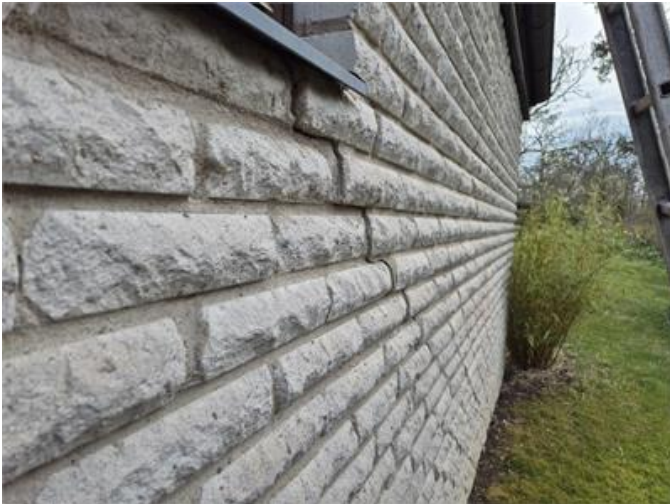
FASAD/BALKONG: Det förekommer sättsprickor i fasad av kalksandsten varav någon är större. Över något fönsterparti och över garagedörr är fasadstenar lösa. Större sättning förekommer i fasad/vägg till garage där även större glipor förekommer mellan fönsterpartier och fasad. Fukt/rötskador förekommer i träpanel som även delvis är vriden. Balkongen lutar utåt vilket den ska göra men lutningen är kraftigare än brukligt. Det rekommenderas att vidare undersökning utförs för bedömning av åtgärder.

Större sättning och spricka i fasad till garage.

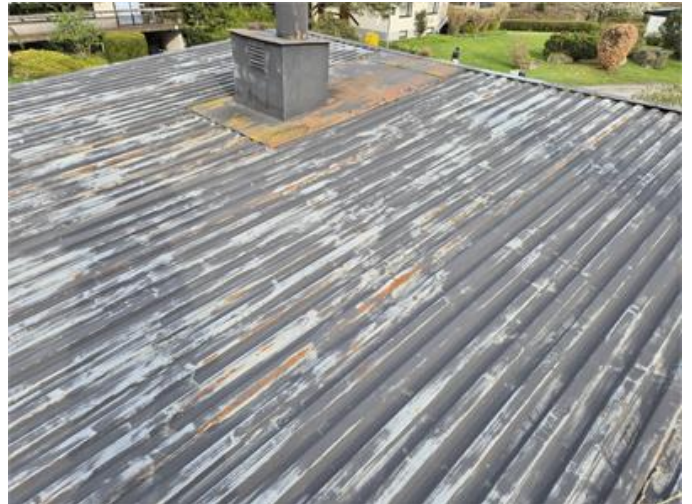
TAK: Korrugerade plåttak med lutning på mindre än 7 grader vilket är låg lutning för korrugerad plåt. Den låga lutningen ökar risken för att regnvatten ska leta sig förbi plåtar. Spikar (fästen) genom plåten är tätade med mjukfog mellan spikhuvuden och plåtar men glipor förekommer med risk att fukt kan tränga förbi. Någon spik var delvis lös. Plåtar är fixerade med långt avstånd mellan spikraderna. Rostanslag förekommer på plåtar. Det rekommenderas att takläggare kontaktas för besiktning och bedömning av eventuella åtgärder.

Bild över del av låglutande korrugerade plåttaket.

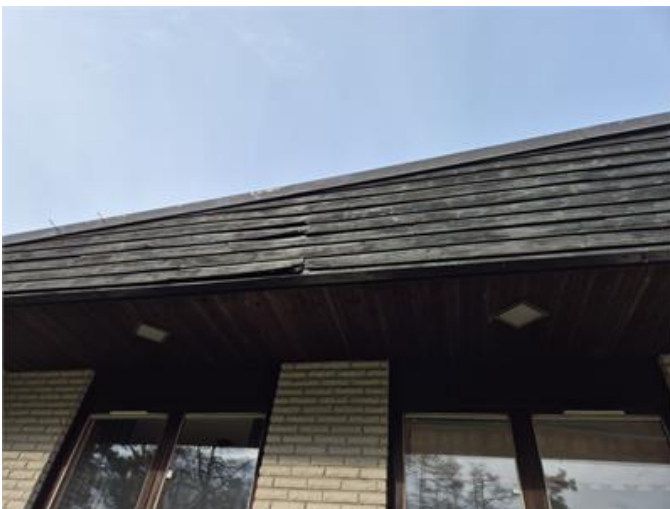
| Besiktningsresultat | | | | | |
|---|---|---|---|---|---|
| Vindsutrymmen | | | | X | Endast mindre delar av vindsutrymmena kunde besiktigas på grund av trångt utrymme. Det noterades att fuktfläckar förekommer på svallbrädor, orsaken är oklar men troligt på grund av tidigare läckage. En fuktskadad panelbräda, se text om fasad. |

Skadade panelbrädor/taksarg.

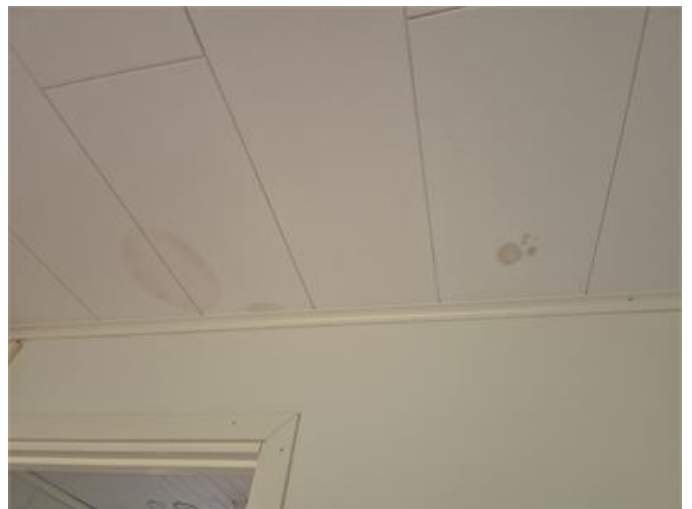
| Besiktningsresultat | | | | | |
|---|---|---|---|---|---|
| Sovrum 1 | | | | X | Fuktfläckar förekommer i tak. Orsaken till fuktfläckarna är oklar men ingen förhöjd fukt kunde indikeras. |

Fuktfäckar i tak, sovrum.

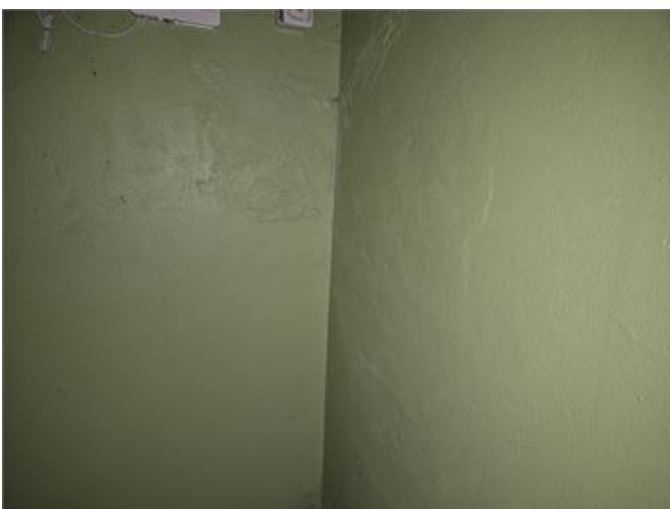
| Besiktningsresultat | | | | | |
|---|---|---|---|---|---|
| KÄLLAREN allmänt | | X | | | I något rum förekommer färgsläpp på delar av källar väggar samt indikerades bitvis hög fukt vilket kan bero på naturlig markfukt som stiger i betongplatta och murade väggar. Det beror även delvis på att fukt tränger in utifrån, oklart i vilken omfattningen det utvändiga fuktskyddet är åtgärdat. |

Putssläpp och hög fukt mot källaryttersvägg.

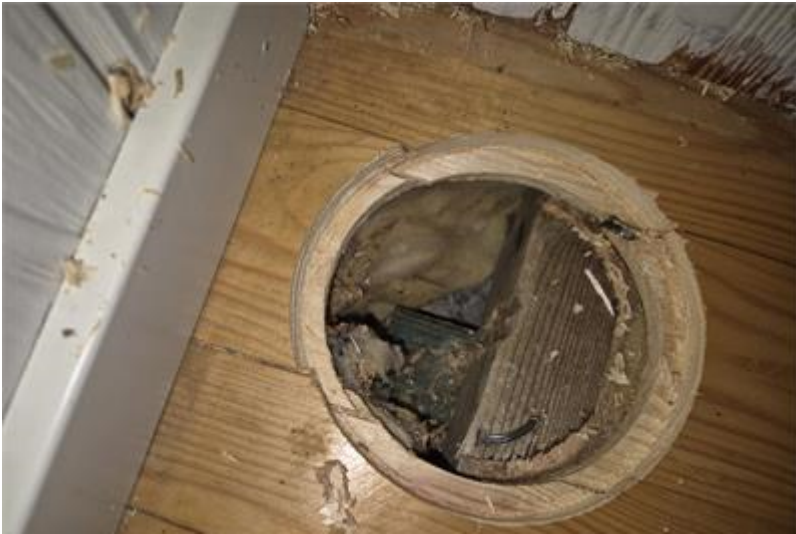
I cuprinolmålad golvregel mättes fuktkvot på 20%. Risk för mikrobiell tillväxt föreligger om fuktkvoten ligger runt 16-17% och däröver. Mikrobiell och kemisk lukt upplevdes från provhålet. Det rekommenderas att vidare undersökning utförs.

Det rekommenderas att vidare undersökning utförs.
