**Fastighetsuppgifter**

Kalleberga 1:52

Hangarvägen 24

| Uppdragsnummer | G32923 |

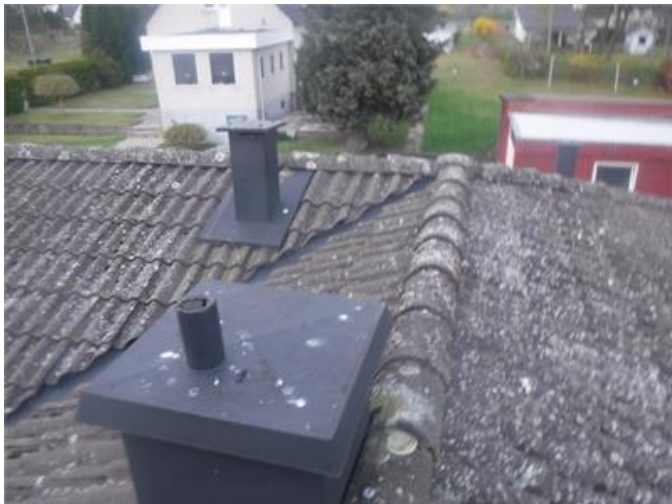
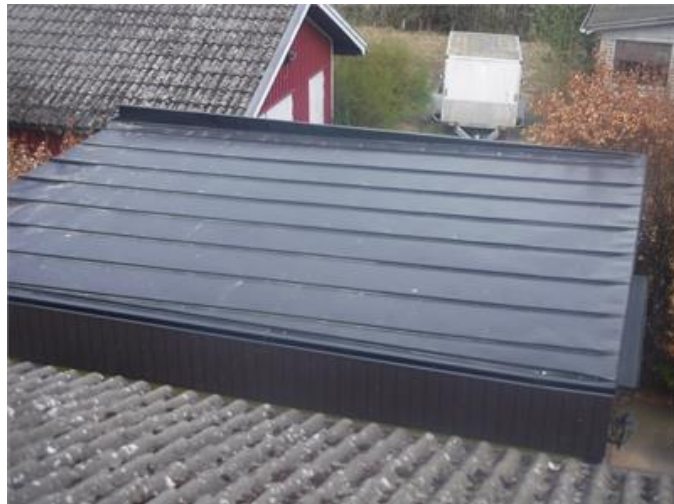
| Besiktningsresultat | | | | | |
|---|---|---|---|---|---|
| Tak/Vind | | | X | | Bostadshuset är klätt med betongpannor och garaget har ett låglutande tak klätt med falsat plåt, se vidare under kommentarer och riskanalys på sida 4. |

Bostadshuset är klätt med betongpannor och har undertak av Masonit. Taket är äldre (från husets ursprung) och har skador/brister. På vinden till bostadshuset noterades att undertaket har skador och släppt på flera ställen. Yttertaget och undertaket är i behov av renovering/byte.

Garaget har ett låglutande tak klätt med plåt. Tidigare har läckage förekommit och skador kan ses invändigt i garaget men det är oklart om det är helt åtgärdat. Ingen hög fukt mättes invändigt i garaget vid besiktningsstillfället. Det rekommenderas kontrolleras vidare för bedömning om fler åtgärder behövs.

Tak: Bostadshuset är klätt med betongpannor och garaget har ett låglutande tak klätt med falsat plåt, se vidare under kommentarer och riskanalys på sida 4.

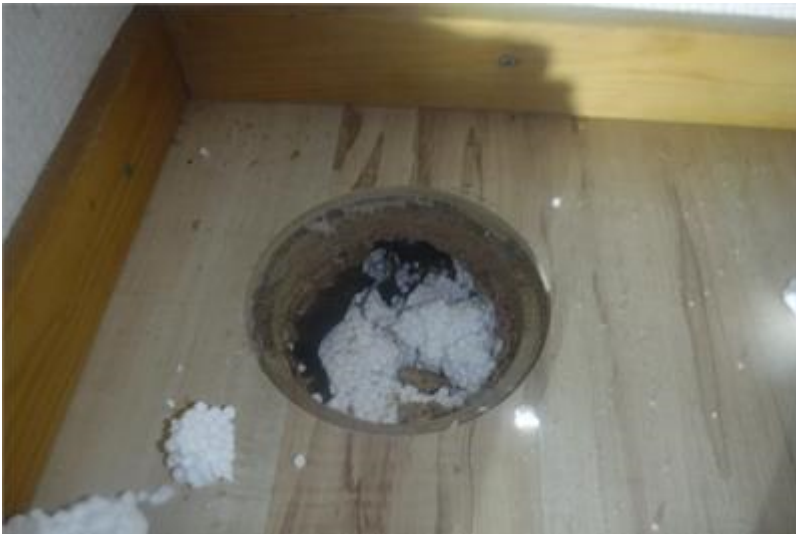
## Bilaga 1 för kontroll av valda konstruktioner

Det finns utrymme som har plastmattor på betongplattan, gillestugan har flytande golvkonstruktioner och vävtapeter, bastun har påreglade väggar. Dessa konstruktioner betecknas som riskkonstruktioner med avseende på fukt- och mikrobiella skador. Stickprovskontroll har utförts se i bilagan på sida 6.

Ett hål borrades under trappan i Gillestugan.  
Kontroll av konstruktion visade fuktkvot på ca 20% i golvspånskivan ovanför Cellplasten. Det kritiska gränsvärdet för mikrobiell tillväxt brukar anges till ca 16-17% fuktkvot (FK).  
Avvikande lukt upplevdes vid golv/väggvinklar.

Notera att stickprovsmässig undersökning är utförd. För att säkert fastställa konstruktionens kondition och fuktstatus måste en mer omfattande undersökning utföras. Se även text om källaren under kommentarer och riskanalys på sida 4 i protokollet.

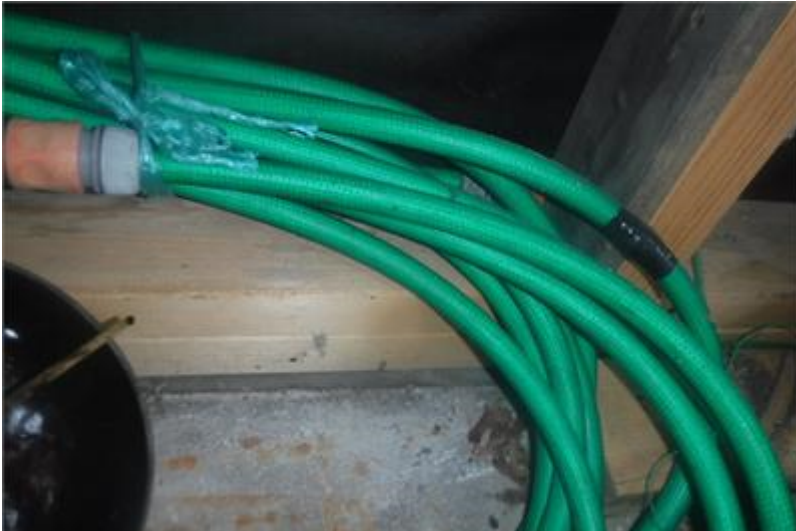
## Bilaga 2 för kontroll av valda konstruktioner

| Besiktningsresultat | | | | | |
|---|---|---|---|---|---|
| <b>Garage/Invändigt</b> | | X | | | Det finns skador/spår efter läckage i tak och väggar. Innan konstruktionerna åtgärdas och stängs igen rekommenderas säkerställning av takets täthet. Ingen hög fukt mättes vid besiktningen. |

Kontroll av konstruktion visade fuktkvot på ca 15% i syllregel till yttervägg. Det kritiska gränsvärdet för mikrobiell tillväxt brukar anges till ca 16-17% fuktkvot (FK).

Notera att stickprovsmässig undersökning är utförd och högre fuktkvoter kan förekomma på andra delar i konstruktionen.
