Listerby 16:71

Vagnövägen 9

| Uppdragsnummer | G32931 |
| Besiktningsdatum | 2025-04-21 |

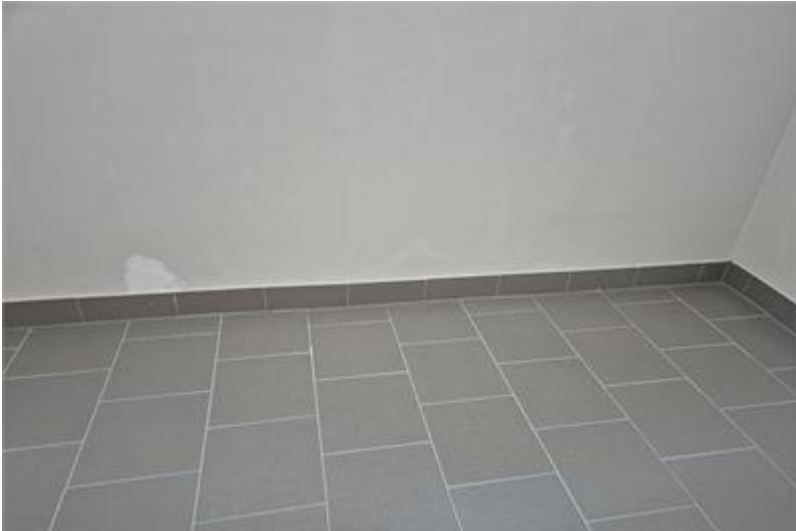
| Byggnadsdel | Källaren |

Fuktkontroll av utreglade väggar visade fuktkvoter på över 25%. Risk för mikrobiell tillväxt föreligger om fuktkvoten ligger runt 16-17% och däröver.

Det rekommenderas att vidare undersökning utförs för bedömning av åtgärder.

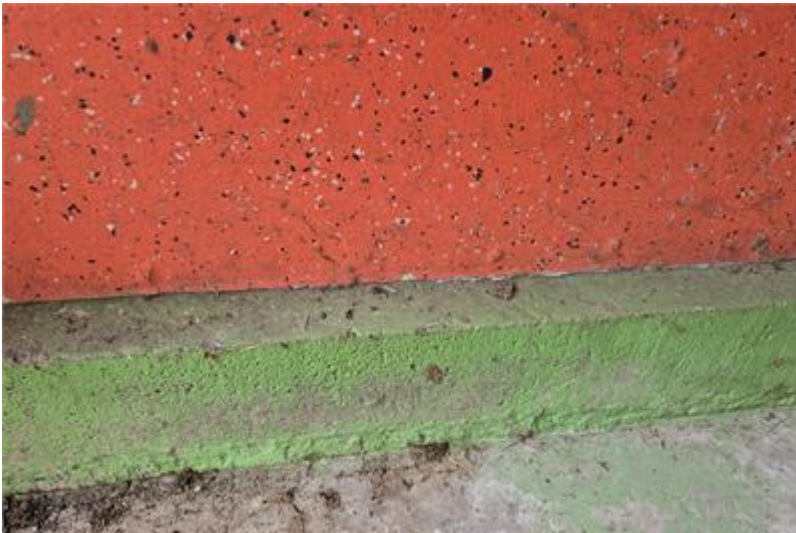
| Byggnadsdel | Garage |

Fuktkontroll av konstruktion visade fuktkvoter på 20-21% i nedre delar av reglade väggar. Risk för mikrobiell tillväxt föreligger om fuktkvoten ligger runt 16-17% och däröver.

Det rekommenderas att vidare undersökning utförs för bedömning av eventuella åtgärder.
