# Besiktningsprotokoll

Anticimex Försäkringsbesiktning i samarbete med Fastighetsbyrån

| Fastighetsadress:<br>Bjerevägen 3 | |

| Besiktningsdatum:<br>2025-04-14 | Protokollnummer:<br>68950125 |

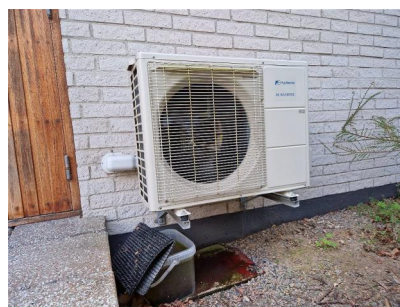
- Kondensvatten från luftvärmepumpens utedel leds inte bort från husgrunden.

Detta medför ökad risk för att vatten tränger in i anslutande konstruktioner, vilket i sin tur kan leda till fuktrelaterade skador. Observera att besiktning av byggnadens värmesystem eller värmepumpen inte har ingått i uppdraget.

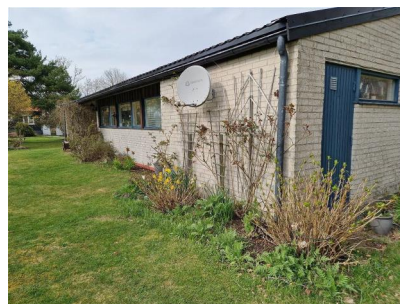
- Växter finns i anslutning till byggnaden.

När det finns rabatter och växter nära byggnaden finns risk att fukt stannar kvar i väggarna. Detta kan i sin tur orsaka invändiga fuktskador. Växternas rötter kan också skada grundmuren och sätta dräneringsledningen ur funktion.

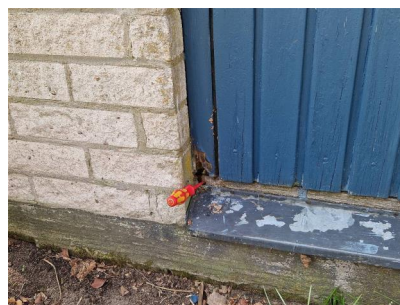
Rötskador noterades i dörrkarmen till tvättstugan åt öster.

De upptäckta skadorna kan bero på olika saker, exempelvis bristfälligt underhåll, målning, skruvar och beslag etc.

Det rekommenderas att kontakt tas med fackman för kontroll av orsak till och omfattning av de skador/brister som noterats samt för bedömning av lämpliga åtgärder.

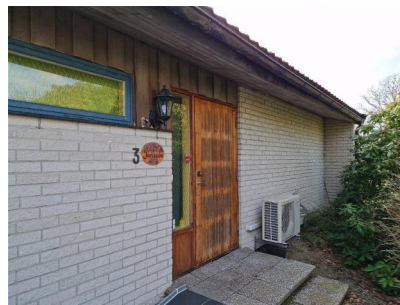
Tröskelbleck saknas under entrédörren som sitter skyddat under takutsprånget. Torrspäckor och färgsläpp samt mindre rötskador förekommer lokalt på ytterdörrarna.

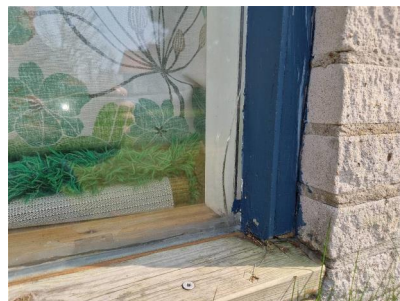
Isolerglas till ett av fönstrena i vardagsrummet är punkterat/sprucket (missfärgade/imma mellan rutorna).

Isolerglas som är punkterade tyder på att tätningen mellan rutorna är bristfälliga.

Kontakta glasmästare för åtgärdsförslag och bedömning av omfattningen av ett eventuellt fönsterbyte.

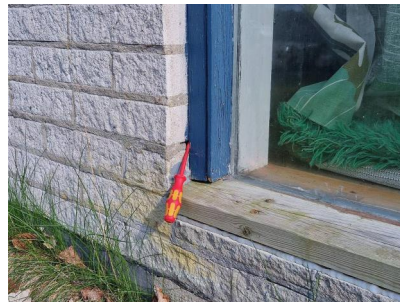
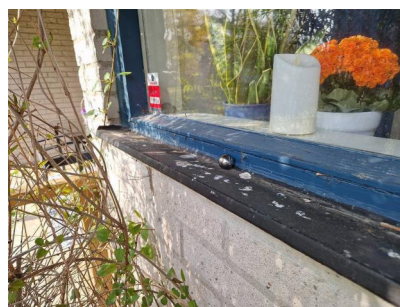
Fönster är i behov av målning/underhåll.  
Fönsterbleck saknas till ett fönster åt nordväst, där det även förekommer otätheter och glipor mellan fönsterkarm och fasad.  
Bakfall förekommer lokalt på enstaka fönsterbleck.  
Färgsläpp noterades lokalt på flertalet fönster- /tröskelbleck.  
Torrspäckor, färg- /kittsläpp samt mindre rötskador förekommer lokalt på flertalet fönster.

Fönsterbågar och karmar med behov av målning riskerar att drabbas av fukt- och rötskador, då deras vattenavvisande förmåga försämras.  
Bristerna medför en ökad risk för att vatten tränger in och orsakar fuktrelaterade skador i omkringliggande konstruktioner.

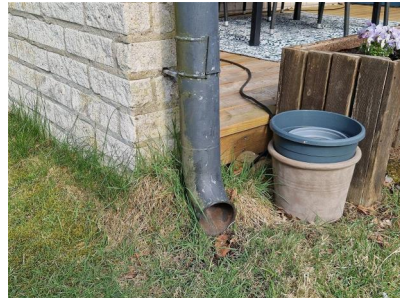
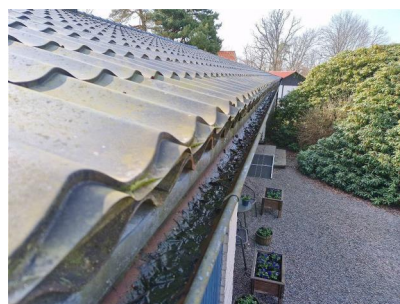
Stuprören är inte anslutna till en markledning.  
Färgsläpp och mindre rostangrepp förekommer lokalt på hängrännor och stuprör.  
Skräpansamlingar förekommer i hängrännorna.

Stuprör som inte är anslutet till markledning kan medföra en ökad fuktbelastning på grundmur/sockel som i sin tur kan leda till fuktrelaterade skador.

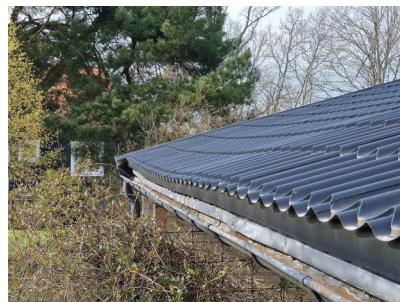
Taket svackar bitvis ovanför verandan.

Vi rekommenderar en fördjupad undersökning för att bedöma orsak och omfattning.

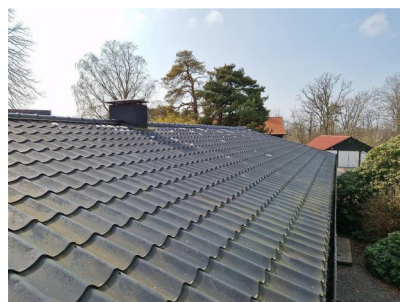
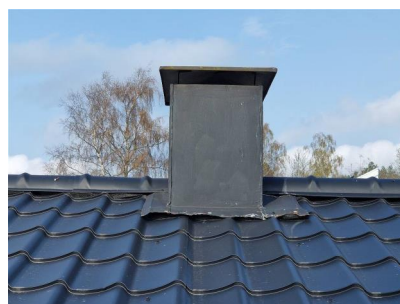
Färgsläpp och mindre rostangrepp förekommer lokalt på yttertak, takhuvar och plåtdetaljer. Skorstenens plåtbeslag följer inte plåttakets profilering. Mindre deformationer noterades lokalt på yttertaket.

Brister i den utvändiga taktäckningen kan leda till att regn- eller smältvatten tränger ner i underliggande takkonstruktion och orsakar fuktrelaterade skador som möjlig följd.

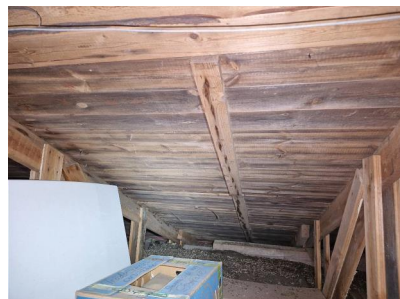
Vindsutrymmet har enbart besiktigats från vindsluckan på grund av låg höjd och att det saknas landgångar.

Mikrobiell påväxt finns på underlagstaket.

Den upptäckta mikrobiella påväxten på underlagstaket kan vara ett tecken på att vinden tillförs fukt inifrån bostaden och/eller uteluften.

Det rekommenderas att hela vinden görs tillgänglig och att en fördjupad undersökning utförs av vinden för att kontrollera orsaken till och omfattningen av den mikrobiella påväxten som noterats.

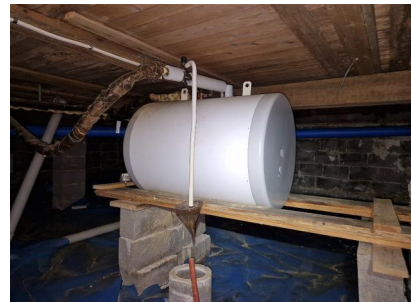
Varmvattenberedaren är olämpligt placerad i utrymmet.

När varmvattenberedaren finns i ett utrymme som inte är frostsäkert ökar risken för att den kan frysa sönder och orsaka vattenskada som möjlig följd.

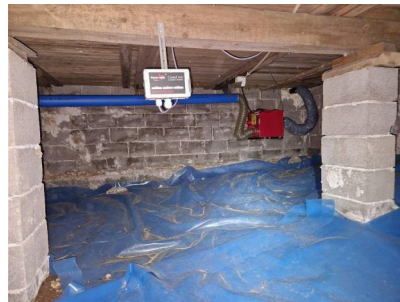
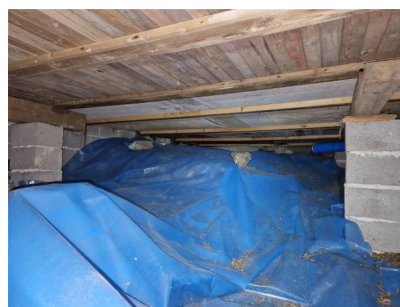
Krypgrund med installerad avfuktare.

En jordig/unken lukt upplevdes i krypgrunden.  
Äldre mikrobiell påväxt förekommer lokalt på blindbottenbrädorna.  
Salt- /kalkutfällningar förekommer på grundmurarna.

Marken består av jordblandad sand, berghäll, stenar och grus med en ovanpåliggande plastfolie. Grundmurarna är av betonghålstén uppmurade på en gjuten betongklack. Blindbotten består av obehandlat virke som bitvis är påstruken med rötskyddsmedel längs med grundmurarna samt träfiberskivor. Vid stickprovsvis fuktkvotsmätning i träkonstruktionerna uppmättes fuktkvoten till 14-15%.

Det finns risk för mikrobiell tillväxt om den relativa fuktigheten (RF) i luften är över 75 %, vilket i gran- och furuvirke motsvarar en fuktkvot (FK) på ca 17 %.

I husets krypgrund finns en krypgrundsavfuktare installerad. Syftet med denna installation är att genom avfuktning hålla fuktigheten i krypgrunden på en så låg nivå att ingen tillväxt av mikroorganismer är möjlig, samt att eventuella lukter inte sprids till boendemiljön. För att detta ska fungera är det viktigt att installationen servas årligen med bland annat filterbyte och kontroll av inställningar så att fuktigheten inte stiger.

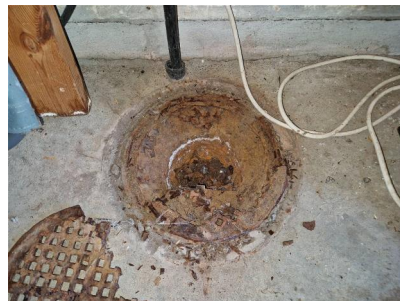
- Gjutjärnsbrunnen är rostangripen.

Gjutjärnsbrunnen i garaget är i dåligt skick.

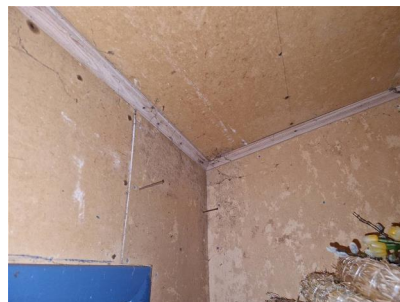
- Missfärgningar och mindre mikrobiell påväxt förekommer lokalt på väggar och tak som är omålade i det ouppvärmda garaget.

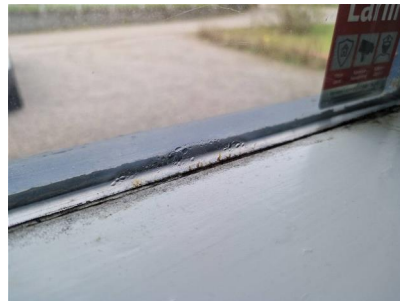
Tilluftsventiler saknas i samtliga sov- och vistelserum.  
Kondens och mikrobiell påväxt förekommer på flertalet fönster.

Kondensspår på fönstrens insida tyder på att bostadens allmänventilation är bristfällig. Observera att besiktning av bostadens ventilationssystem inte har ingått i uppdraget.

Vi rekommenderar en fördjupad undersökning för att bedöma orsak och omfattning.

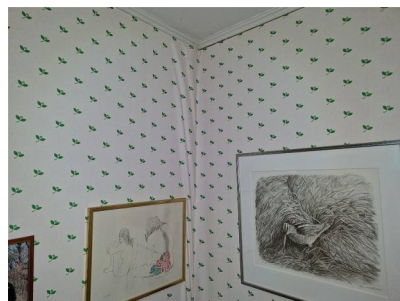
Revor och tapetsläpp förekommer lokalt i innerhörnerna i några utav rummen.  
Lutande och knarrande golv förekommer lokalt i huset.

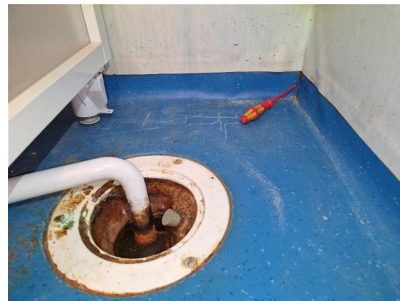
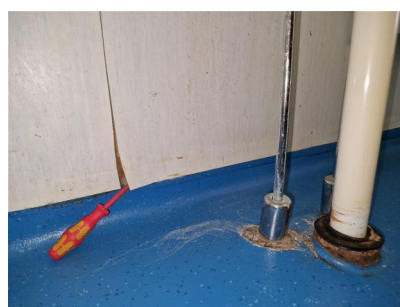
Våtutrymmet har äldre yt-/tätskikt.  
Golv- /väggbeklädnaden har bitvis släppt från underlaget.  
Otätheter och glipor förekommer i skarvar och bäklädnaden på väggar och golv.  
Rör genomföring finns i golv där det även förekommer lagningar i golvbeklädnaden lokalt med tejp.  
Gjutjärnsbrunnen är rostangripen.

Utrymmet är äldre och har passerat tiden för sin tekniska livslängd.

Vid fuktindikering i utrymmet noterades inga förhöjda fuktindikationer.

Renovering av utrymmet rekommenderas. Kontakta en behörig våtrumsentreprenör för en renovering. I samband med renoveringen bör omkringliggande konstruktioner kontrolleras för att upptäcka eventuella följdskador.

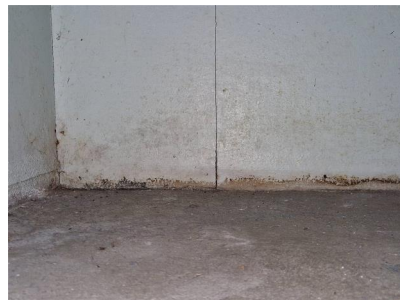
Missfärgningar och mikrobiell påväxt förekommer lokalt på väggen mot garaget.

För att kontrollera orsaken till och omfattningen av missfärgningarna och den mikrobiella påväxten som noterats rekommenderas att en fördjupad undersökning utförs.

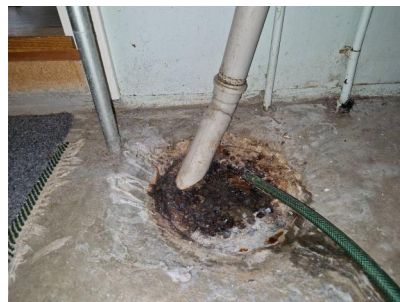
Golvet i utrymmet är inte fuktsäkrat mot väggar och trösklar.  
Rör genomföringar finns i golv.  
Gjutjärnsbrunnen är rostangripen.

Avsaknaden tätskikt på golvet ökar risken att vatten tränger in i angränsande konstruktioner och rum vilket i sin tur kan leda till fuktrelaterade skador.

Vid fuktindikering i utrymmet noterades inga förhöjda fuktindikationer.

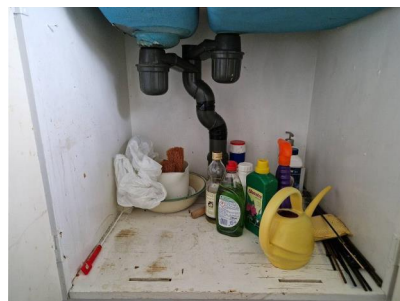
Fuktskydd saknas i diskbänksskåp.

Utan fuktskydd är det svårt att upptäcka läckage. Vatten kan då tränga in i omkringliggande konstruktioner och orsaka fuktskador.

Vid fuktindikering mot golvytan framför diskbänksskåpet samt vitvaror kunde inga förhöjda fuktindikationer påvisas.
