# Besiktningsprotokoll

Anticimex Försäkringsbesiktning i samarbete med Fastighetsbyrån

| Fastighetsadress:<br>Värperydsvägen 130 | |

| Besiktningsdatum:<br>2025-04-23 | Protokollnummer:<br>68969624 |

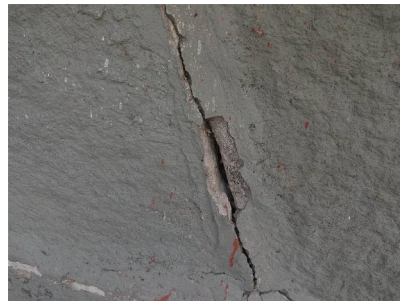
### Utvändigt / Sockel

Sprickor och otätheter finns i sockel/grundmur.

Dessa bedöms inte ha lett till bakomliggande skador även om vissa sprickor är större än andra.

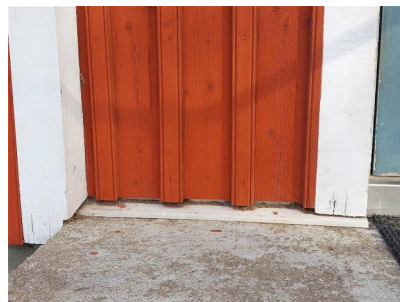
### Utvändigt / Fasad

Fasadbeklädnaden har lokala torrsprickor intill entrédörren.

Fasadbeklädnad och träkonstruktioner där målningsbehov finns riskerar att få fukt- och rötskador på grund av sämre vattenavvisande förmåga.

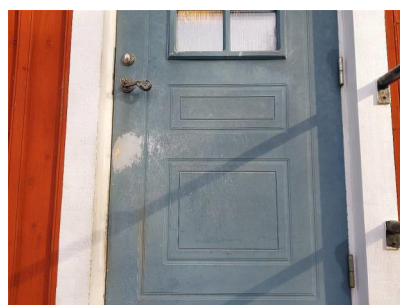
### Utvändigt / Dörrar

Dörr är i behov av målning/underhåll.

För att öka livslängden på dörr rekommenderas målning och underhåll.

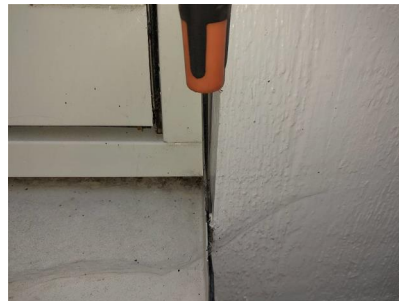
### Utvändigt / Fönster

Några fönsterbleck är otäta vid infästningar.

Eftersom fönsterblecken är otäta finns risk att vatten rinner in i väggen vilket i sin tur kan leda till fuktskador i väggkonstruktionen.

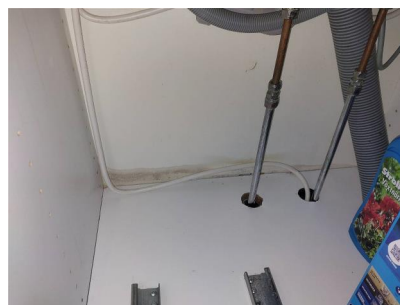
### Entréplan / Kök

Gamla fuktfläckar noterades under diskhon.

Fuktindikering i utrymmet gav inga förhöjda fuktindikationer.

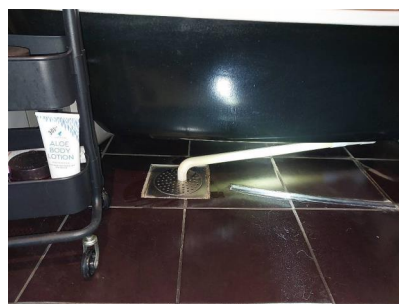
### Entréplan / Badrum/Wc

Golvbrunnen är inte utbytt i samband med renovering.

Risk finns att det nya tätskiktet inte har kunnat anslutas till golvbrunnen på ett riktigt sätt, vilket kan leda till fuktskador i omkringliggande konstruktioner.
