Fastighetsbeteckning  
Bengtsheden 9:12  
Adress  
Bengtsheden 78  
79023 Svärdsjö

| Uppdragsnummer | U5293 |
| Besiktningsdatum | 2025-04-25 |
| Besiktningsföretag | OBM Västmanland AB |

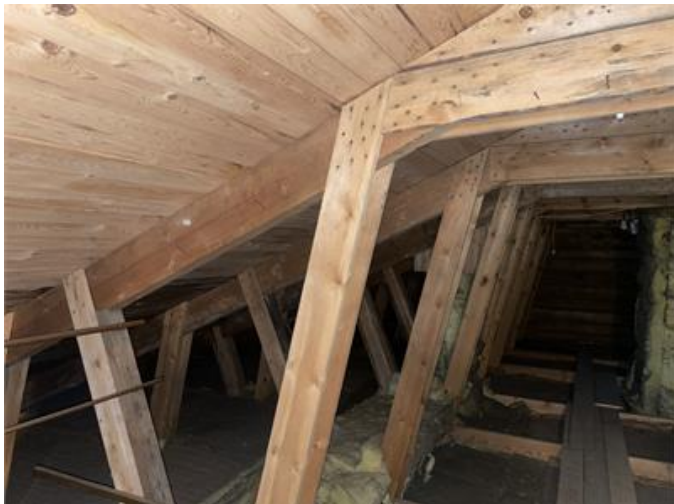
| Besiktningsresultat | | | | | |
|---|---|---|---|---|---|
| Vind | | X | | | Lindrig mikrobiell påväxt/ missfärgning förekommer lokalt på takpanel. |

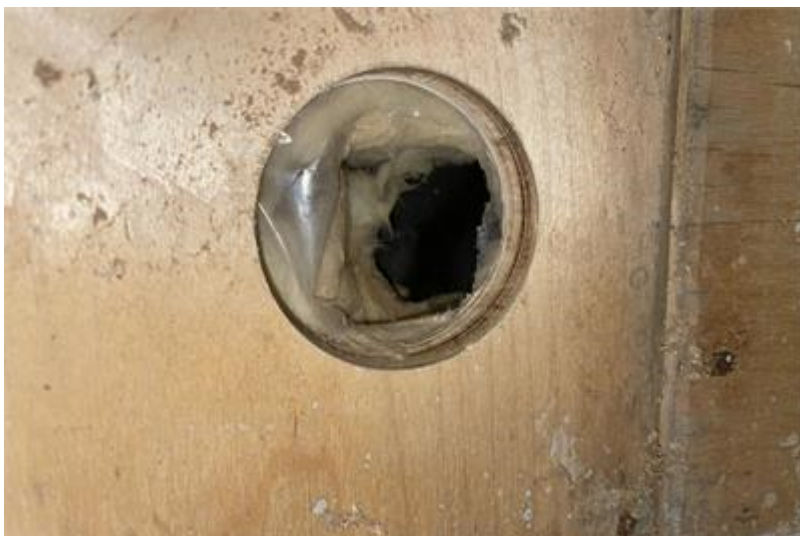
Håltagning utfördes i reglad yttervägg i Klk ca 15 cm ovan golv.

Inga okulära skador eller avvikande lukt kunde notars vid provhål.

Fuktkvoten i regel uppmättes till 14%.

Fuktmätning i golv gillestuga utfördes vid bänk mot innervägg. Fuktkvoten i regel uppmättes till 12%

Det kritiska gränsvärdet för mikrobiell tillväxt brukar anges till ca 15-17% fuktkvot (FK).

För att säkert fastställa konstruktionens kondition och fuktstatus måste en mer omfattande undersökning utföras.
