**Fastighetsuppgifter**

Sjöby 4:32

Sjöby österväg 6

| Uppdragsnummer | B5165 |

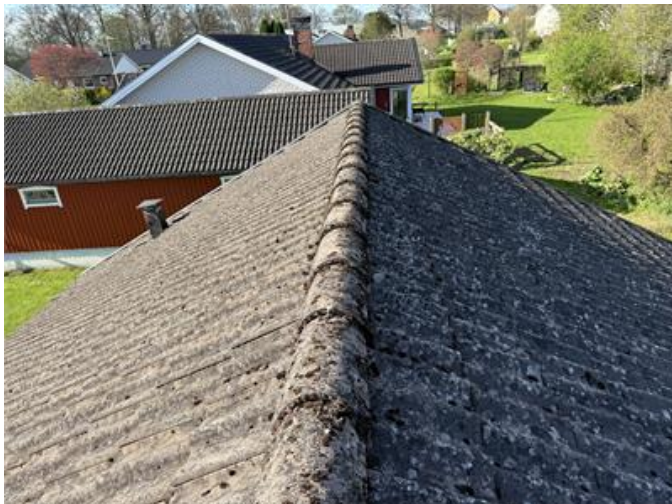
| Besiktningsresultat | | | | | |
|---|---|---|---|---|---|
| Yttertak: | | X | | | Yttertaget är äldre, har uppnått/passerat tekniskt väntad livslängd, se kommentar/riskanalys. Takfot är i behov av målning/underhåll och det noterades mosspåväxt på takpannor. |

Yttertaket är äldre, bedöms ha uppnått/passerat tekniskt väntad livslängd. Yttertakets ålder och ev. brister som noterats medför risk för läckage och fuktrelaterade skador i underliggande konstruktioner.

Översiktsbild tak.

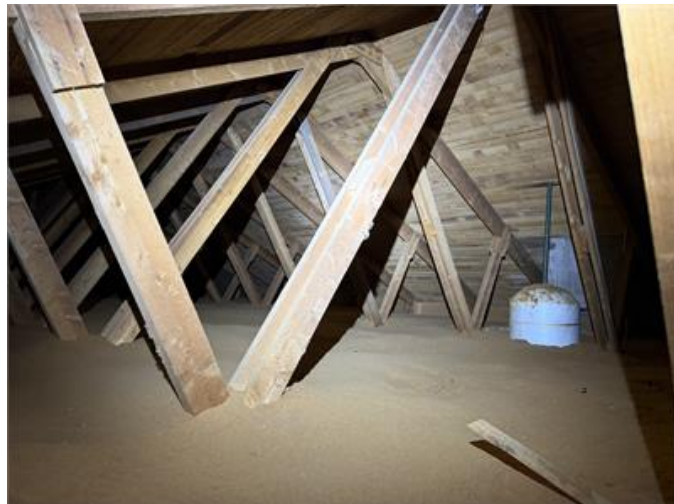
| Besiktningsresultat | | | | | |
|---|---|---|---|---|---|
| | | | X | | Från luckan noterades spår av läckage i underlagstaket främst vid genomföringar, mindre mikrobiell påväxt på underlagstaket och vindsluckan är olämpligt placerad i taket i wc/dusch, se kommentar/riskanalys. |

Vid besiktningstillfället noterades spår av läckage i form av fuktfläckar på underlagstaket främst i anslutning till genomföringar. Inne på vindsutrymmet noterades även mindre mängd med mikrobiell påväxt på underlagstaket. Detta är vanligt förekommande i äldre hus och kan antyda att vindsutrymmet tillförs fukt inifrån bostaden och kondenserar mot det kalla yttertaket, eller att uteluften är så fuktig så att mikroorganismer kan tillväxa. Vindsluckan är otät/oisolerad och olämpligt placerad i ett våtutrymme vilket ökar risken för att varm fuktigt lättare tränger upp till vindsutrymmet.

Översiktsbild vindsutrymme.

För att ta reda på om läckage faktiskt pågår och i sådant fall dess orsak och omfattning samt orsaken till och omfattningen av mikrobiell påväxt och möjlighet till att flytta vindsluckan till lämplig plats rekommenderas kontakt med fackman för fortsatt teknisk utredning samt åtgärdsförslag.

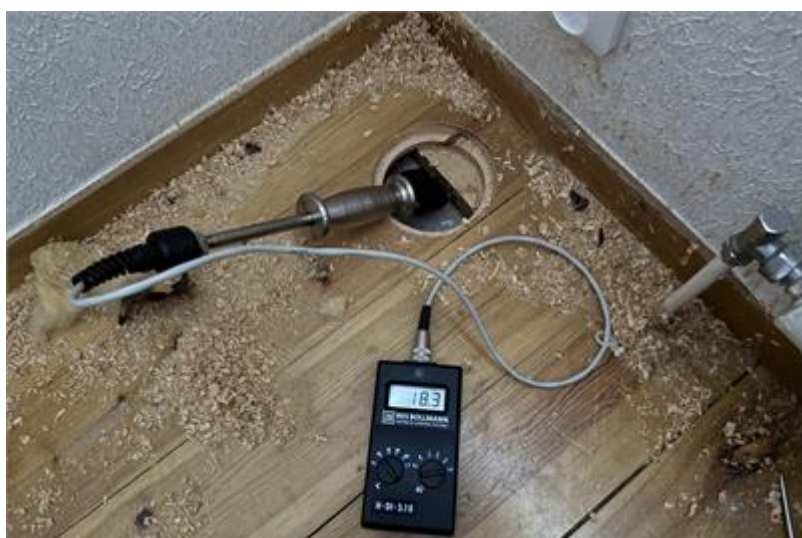
Kritiskt gränsvärde för \*mikrobiell tillväxt i trä är ca 17% fuktkvot. Mättnadsgraden i trä ligger på ca 28% fuktkvot. (\*=Samlingsnamn på flertalet mikroorganismer så som bakterier, mögel och likvärdigt)  
Provhål togs upp i uppreglat golv i gillestuga och där fuktkvotsmätning kunde utföras. Fuktkvoten uppmättes till 18% i träregel i anslutning till betongplattan. Stickprovsmässig mätning gjordes även i väggkonstruktion där fuktkvoten uppmättes under 17% fuktkvot.

Vid stickprovskontroll av konstruktion uppmättes fuktkvoten till 18% vilket ligger över kritiskt gränsvärde för mikrobiell tillväxt. För att utreda orsak/omfattning samt lämpliga åtgärder rekommenderas att kontakt tas med en fackman för att utföra en fördjupad undersökning. Gäller utrymmen främst med påbyggda konstruktioner.
