# Besiktningsprotokoll

Anticimex Försäkringsbesiktning i samarbete med Fastighetsbyrån

| Fastighetsbeteckning:<br>Nattsländan 37 | |
| Fastighetsadress:<br>Bergkullevägen 470 | |

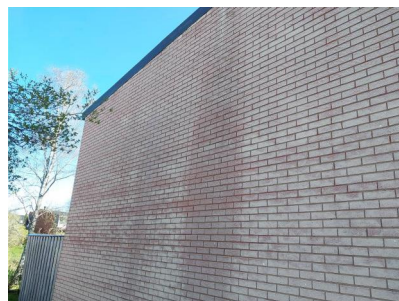
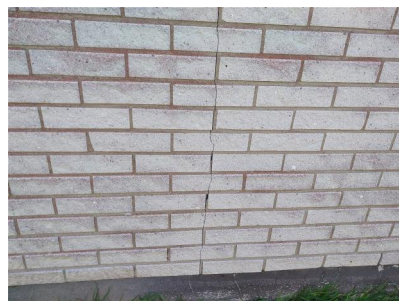
- Stenfasaden har underhållsbehov. Lös/porös fog samt missfärgningar noterades.
- Sprickor förekommer på några ställen.

Om fukt tränger in eller har trängt in bakom fasadstenarna föreligger risk för skador i bakomliggande konstruktioner.

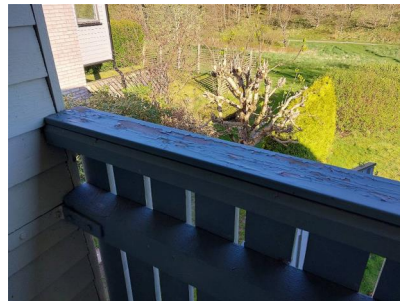
- Räcket har underhållsbehov.

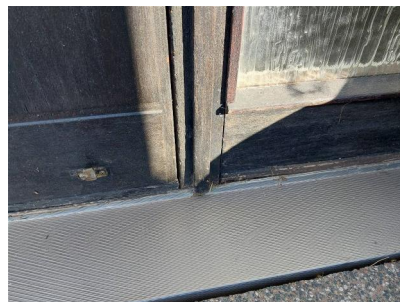
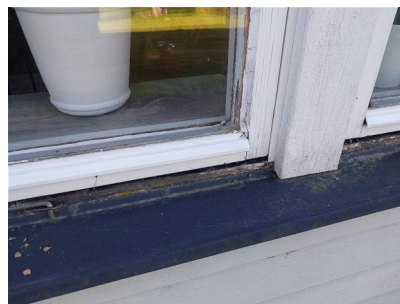
- Underhållsbehov förekommer.
- Plåtbleck som inte sluter tätt mot karm och tröskel noterades på några ställen.
- Karmar med begynnande rötskador noterades, främst på husets baksida och under sidofönstret vid entrédörren.

Underhållsbehov och otätheter vid plåtbleck innebär risk för fuktrelaterade skador.

Vid byte/åtgärd av rötskadade delar är det viktigt att även kontrollera angränsande konstruktioner avseende eventuella följskador.

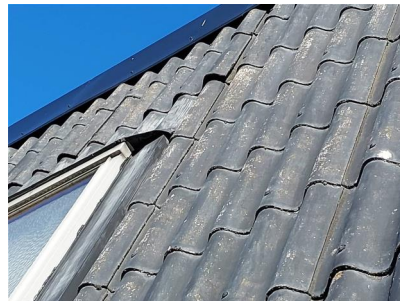
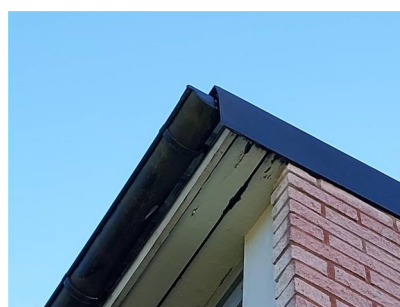
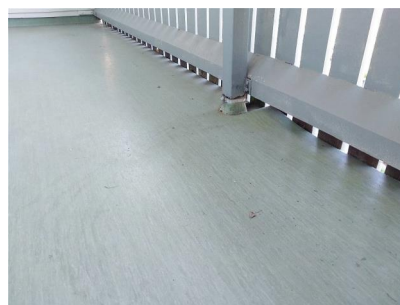
- Taktäckningen är ålderstigen.
- Eternitskivor är spruckna samt glipar lokalt.
- Läckage har noterats invändigt i ett rum. Rötskada syns även i takfoten ovan balkongen.
- Underlagstaket består enbart av plastfolie, d.v.s. utan råspont, vilket innebär ökad risk för inläckage.

Del av taktäckningen utgörs av balkongens plastmatta.

- Mattan är ålderstigen.
- Spricka noterades i ett innerhorn.
- Veck/otätheter finns i framkant av plastmattan.

Vi rekommenderar att takläggare anlitas för kontroll av orsak och omfattning gällande takets brister samt bedömning av erforderliga åtgärder. Viktigt är att vid åtgärd även kontrollera om några följdskador finns.

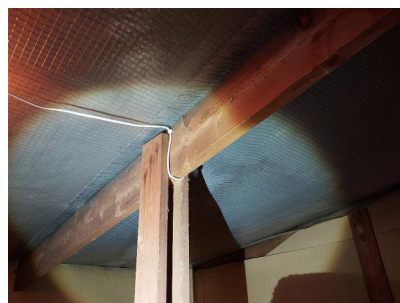
En mindre del av utrymmet har kontrollerats då det avskärmats från vinden i övrigt och försetts med trappsteg och lucka för tillträde.

Fuktkvoten i en takstol uppmättes till 10 % vilket är under gränsvärde (17 %) för tillväxt av mikroorganismer.

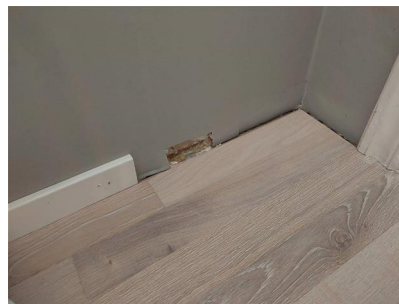
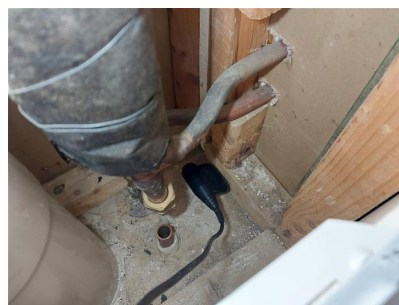
Kontroll av konstruktion har utförts genom håltagning i sovrummets yttervägg samt genom lyftning av en tröskel och via rörschaktet i WC-utrymmet.

- Byggnaden är grundlagd med en betongplatta med ovanliggande väggsyllar och ytskikt, vilket är en s.k. riskkonstruktion ur fukttekniskt perspektiv. Detta hus har dock ingen ovanliggande isolering på betongplattan vilket är fördelaktigt eftersom man då undviker den kalla miljön som annars uppstår mellan isolering och betong.

Risk för tillväxt av mikroorganismer föreligger om den relativa fuktigheten (RF) i den omgivande luften är över 75 % vilket motsvarar en fuktkvot (FK) om 17 %. FK uppmättes i både ytter- och innerväggsyill till 9-10 %.

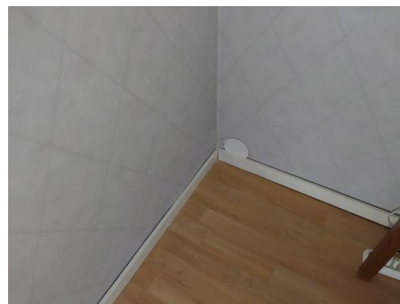
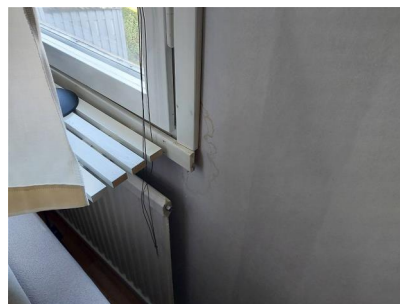
- En fuktanvisning finns i golv/väggvinkeln i ett hörn. Det var denna som föranledde den fuktmätning och kontroll som nämns i fastighetsägarens upplysningar.
- Fuktanvisning noterades även i anslutning till ett fönster.

Vi rekommenderar en fördjupad undersökning för att säkerställa orsak och omfattning samt om några bakomliggande skador finns. Se även anmärkningar under rubrikerna "Tak" och "Fönster/Dörrar".

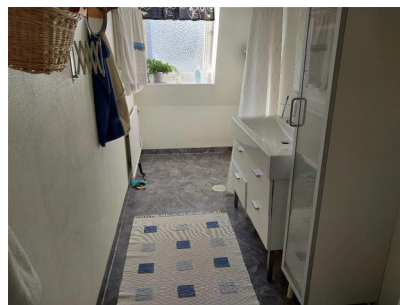
- Fönstret är placerat i ett utsatt läge i duschzonen.
- Radiatorns ledningsrör är genomförda vägg i anslutning till duschen.
- Rör genomföringar finns i golvet.
- Golvbrunnen är gammal och rostangripen och har således inte bytts ut vid renovering.
- Tätskiktssuppvik finns ej vid tröskeln då utrymmet är tillgänglighetsanpassat.
- Golvet är tämligen plant utanför duschzonen.

Bristerna innebär risk för fuktrelaterade skador i angränsande konstruktioner.
