# Besiktningsprotokoll

Anticimex Försäkringsbesiktning i samarbete med Fastighetsbyrån

| Fastighetsadress:<br>Vetevägen 12 | |

| Besiktningsdatum:<br>2025-04-24 | Protokollnummer:<br>68982376 |

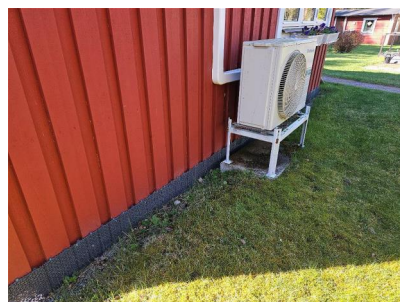
Kondensvatten från luftvärmepumpens utedel leds inte bort från husgrunden.

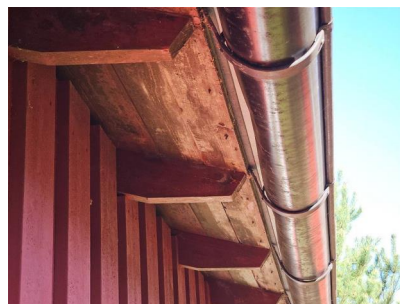
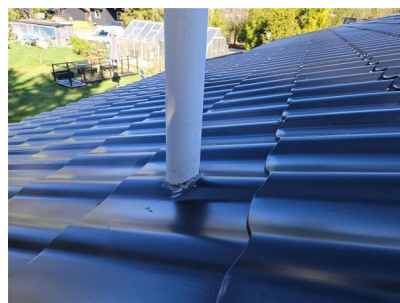
Mikrobiell påväxt lokalt på takfoten.

Mjukfogad genomföring till avloppventilation.

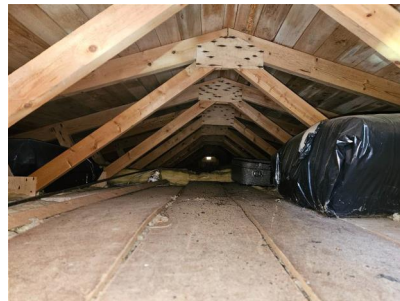
På vindsutrymmet syns mikrobiell påväxt på underlagstak vilket bedöms bero på varm, fuktig luft som läcker upp på vindsutrymmet under vinterhalvåret. Detta kallas för konvektion och är ganska vanligt på äldre självdragsventilerade hus som även har tilläggsisolerats. I syfte att minska fukttillskottet till vinden rekommenderas att inomhusventilation i huset förbättras samt att tak/väggvinklar om möjligt tätas.

Vid kontroll av vinden har fuktvärden under kritisk fuktnivå för mikrobiell tillväxt uppmätts, dock finns mikrobiell påväxt på underlagstak.

Fuktkvoten i underlagstak/takbjälkar uppmättes till 8%.

Den upptäckta mikrobiella påväxten på underlagstaket är ett tecken på att vinden har tillförts eller tillförs fukt inifrån bostaden. Observera att besiktning av bostadens ventilationssystem inte har ingått i uppdraget.

För att komma tillrätta med detta kan fukttillförseln inifrån bostaden behöva minskas. Det kan göras genom att ventilationen i bostaden förbättras samt att eventuella otätheter i vindsbjälklaget (tak-/väggvinklar, taklucka med mera) tätas. Läs Anticimex faktablad om oppvärmda vindsutrymmen för tips och råd.

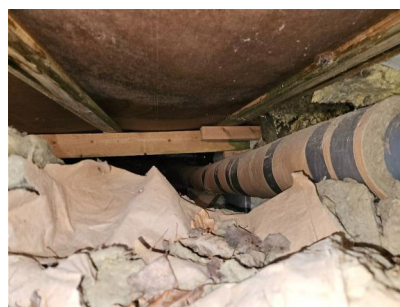
Rötskyddsbehandlat material förekommer i grunden. Detta kan medföra risk för avvikande lukt.

Fuktkvoten uppmättes till 12% i bärlina i grunden.

Blindbotten består av träfiberskivor av typen masoniteskivor och asfaboard.

En liten del av grunden obesiktad på grund av låg höjd.

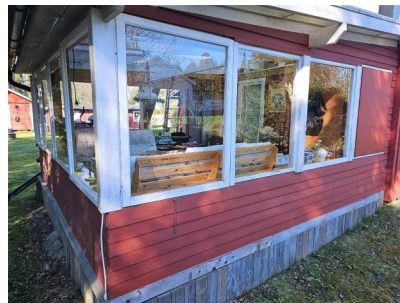
Fasadpanelen , fönster är i behov av målning/underhåll.

Fasadbeklädnad och träkonstruktioner där målningsbehov finns riskerar att få fukt- och rötskador på grund av sämre vattenavvisande förmåga. För att öka livslängden på fasadbeklädnaden rekommenderas målning och underhåll.

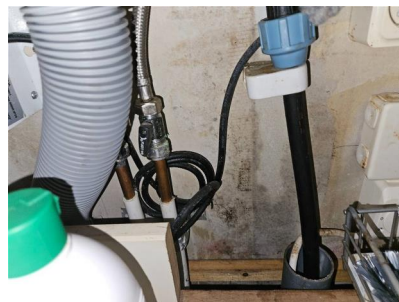
Spår av tidigare fuktpåverkan lokalt på vägg i diskbänksskåp.

Fuktskydd finns inte under kyl och frys.

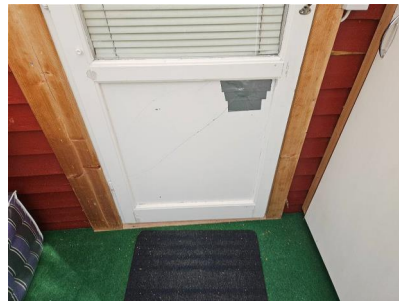
Tejpad dörr.

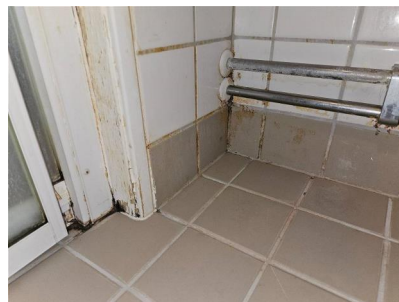
Rör genomföring finns i vägg.  
Målad trälist i duschzonen.  
Bristfällig golvlutning.  
Inkommande vattenledning samt avloppsventilationsrör kommer upp i golv.

Ej utfört enligt gällande branschregler.

Detta medför en ökad risk för att vatten tränger in i omkringliggande konstruktioner och orsakar fuktskador.

Normala fuktvärden indikerades mot klinker/kakel.

Vissa avvikelser från bransch standard noterades i duschutrymmet. Man gör gott i att undvika vattenbegjutning vid rörgenomföringar i vägg och golv i syfte att minska risken för läckage mellan rören och tätskiktet.
