**Fastighetsuppgifter**

Lane-Ryrs Anneröd 1:18

Lane Anneröd 109

| Uppdragsnummer | P4389 |

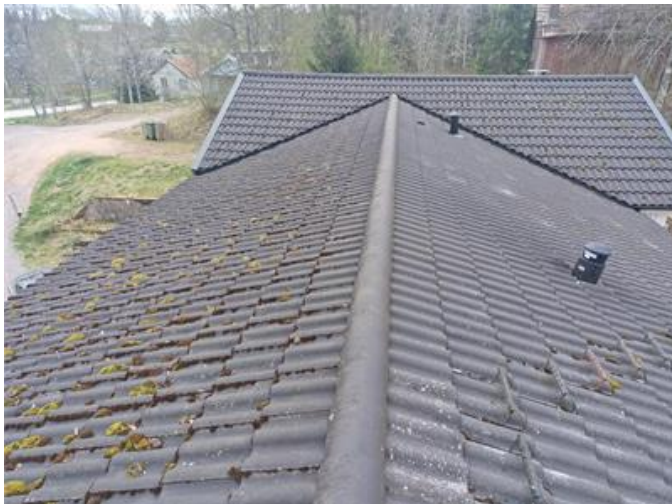
| Besiktningsresultat | | | | | |
|---|---|---|---|---|---|
| Tak | | x | | | Pannorna har mosspåväxt framförallt norra sidan.<br>Nocktätning finns ej, löv och frömjöl under pannorna.<br>Se kommentar/riskanalys. |

Tak, översiktsbild, mossa på pannorna.

Mossa binder fukt, vilket försämrar pannornas motståndskraft mot vatten och ökar risken för att spräckas vid frost. Nocktätning rekommenderas för att minska inträngning av regn/snö samt löv/skräp vianocken och därmed minskad fuktbelastning på papp och läkt.

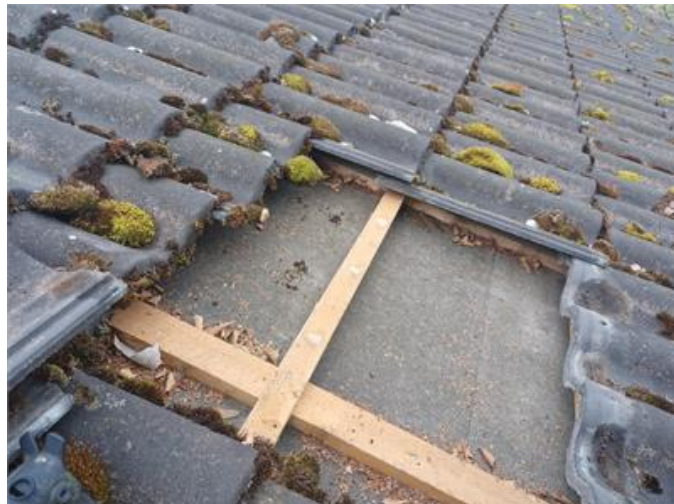
Tak, löv och frömjöl under pannorna.

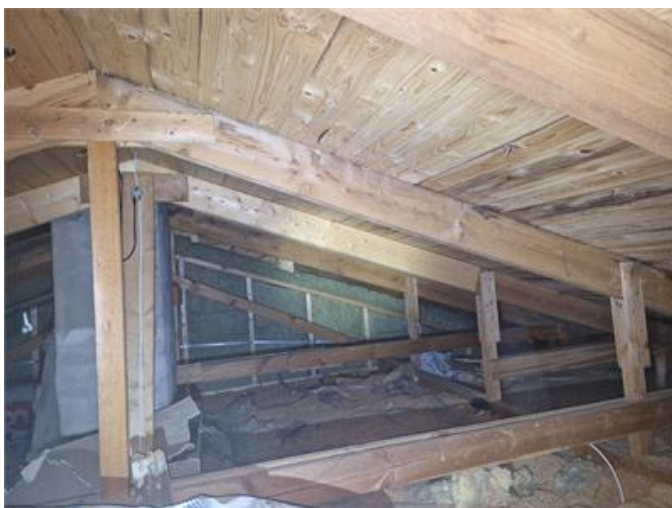
Nockvind, översiktsbild.

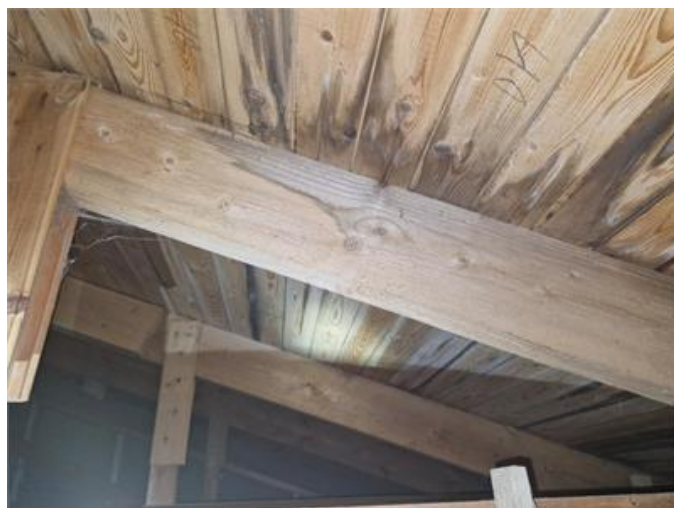
| Besiktningsresultat | | | | | |
|---|---|---|---|---|---|
| Nockvind (västra delen) | | X | | | Fuktanvisningar finns i underlagstaket. Torra vid stickprovsmässig kontroll och sannolikt sedan innan takrenoveringen. |

Nockvind, fuktanvisningar finns, torra vid stickprovsmässig kontroll.

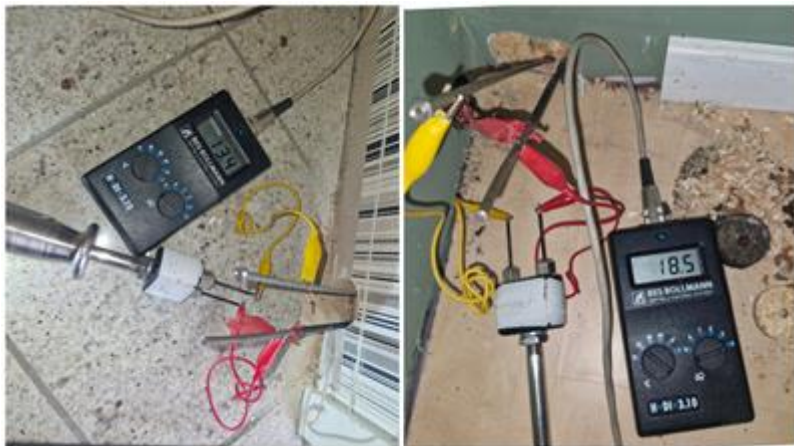
I östra utrymmena upplevdes avvikande mikrobiell lukt.

Kontroll av konstruktionen gjordes via stickprovsmässig håltagning bakom golvlister i Entre (ytterväggsyll) samt i Sovrum öster.

Fuktkvoten uppmättes till 13-14% i ytterväggsyll och 18-19% i golv/vägg regel öster.

Risk för mikrobiell tillväxt föreligger vid en fuktkvot på 17% och rötskador >28%.

För att utreda orsaken av bristerna i den östra delen rekommenderas en fördjupad undersökning, vilket oftast resulterar i ett åtgärdsförslag.
