# Besiktningsprotokoll

Anticimex Försäkringsbesiktning i samarbete med Fastighetsbyrån

| Fastighetsadress:<br>Hackspettsvägen 22 | |

| Besiktningsdatum:<br>2025-04-23 | Protokollnummer:<br>68944731 |

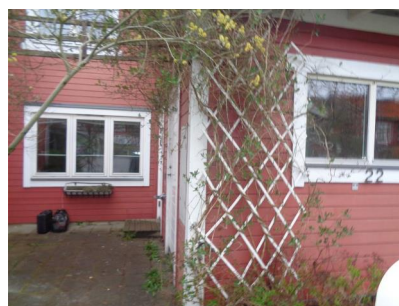
Växter finns i anslutning till byggnaden och delvis på fasaden.

När det finns rabatter och växter nära byggnaden finns risk att fukt stannar kvar i väggarna. Detta kan i sin tur orsaka invändiga fuktskador. Växternas rötter kan också skada grundmuren och sätta dräneringsledningen ur funktion.

Området närmast huset rekommenderas att vara fritt från växtlighet.

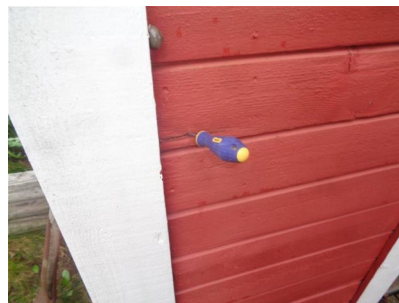
Rötskador finns i fasadpanelen/snickerier.  
Fasadpanelen noteras delvis solblekt.

Rötskador i fasaden är ett tecken på bristande fuktskydd/hög fuktpåverkan, som även kan leda till fuktrelaterade skador i bakomliggande konstruktioner.

Vi rekommenderar att kontakt tas med en behörig fackman för en fördjupad undersökning för att bedöma orsak och omfattning.

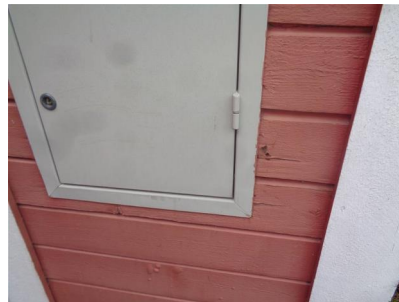
Dörrar är delvis i behov av målning/underhåll,

Dörrar där målningsbehov finns riskerar att få fukt- och rötskador på grund av sämre vattenavvisande förmåga.

För att öka livslängden på dörr rekommenderas målning och underhåll.

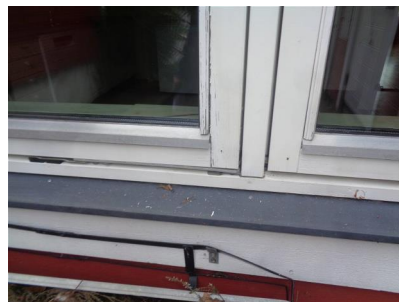
Isolerglas är äldre.

Befintliga fönster är äldre vilket betyder att tätningen mellan fönsterrutorna kan vara sämre. Detta kan leda till att missfärgning/imma kan uppstå mellan glasrutorna.

Fönster är i behov av målning/underhåll.

Fönsterbågar och fönsterkarmar där målningsbehov finns riskerar att få fukt- och rötskador på grund av sämre vattenavvisande förmåga.

För att öka livslängden på fönster rekommenderas målning och underhåll.

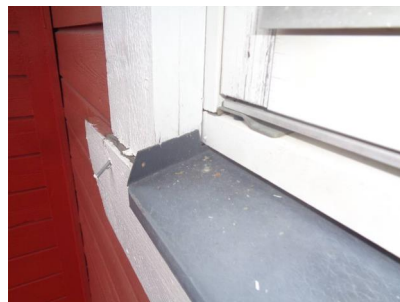
Fönsterbleck är ställvis otäta vid infästningar/uppvik

Eftersom fönsterblecken är otäta finns risk att vatten rinner in i väggen vilket i sin tur kan leda till fuktskador i väggkonstruktionen.

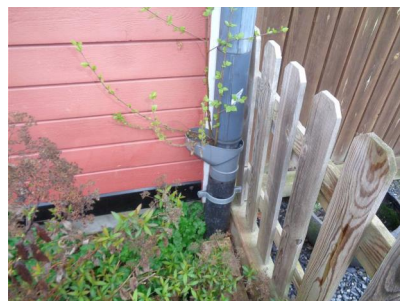
Hängrännor är skräpfyllda.  
Skräpfylld lövsil noteras.

Eftersom hängrännor noteras med skräp finns risk för fuktskador på fasad och sockel då vatten kan svämma över.

För att förhindra översvämning rekommenderas rensning av hängrännor.

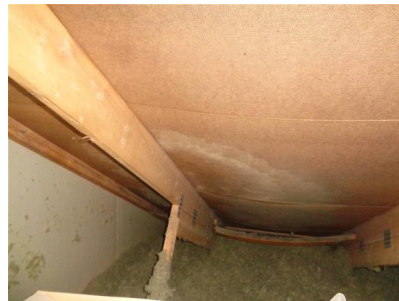
Underlagstaket består av träfiberskivor.

Eftersom underlagstaket består av träfiberskivor utan yttre täckning av papp under takbeklädnaden, finns risk vid ogynnsam väderlek att regnvatten/snö tränger in i skivskarvar med läckage på vindsutrymmet som följd. Med tiden kan även träfiberskivorna drabbas av fuktskador, delvis fuktrosor förekommer i skivorna.

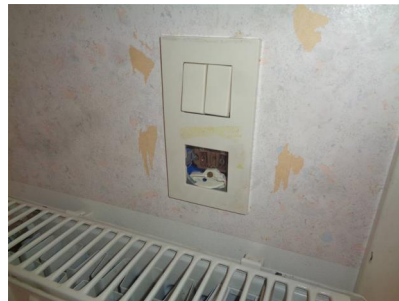
Väggbrytare noteras trasig.

Kontakta en elektriker för kontroll och åtgärd.

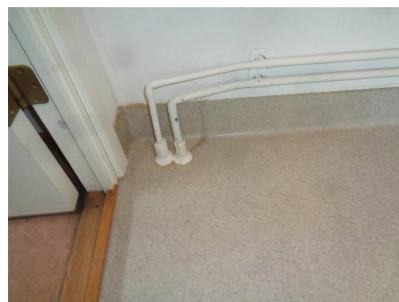
Våtutrymmet har äldre yt-/tätskikt, klämringen i äldre golvbrunn är lös, delvis mattsläpp runt golvbrunnen noteras, rörgenomföringar finns i golv i utrymmet.

Eftersom funktionen, som innebär att ytskiktet/tätskiktet ska vara vattentätt, kan vara nedsatt finns en ökad risk att vatten tränger igenom ytskiktet/tätskiktet med vattenskador i omkringliggande konstruktioner som följd.

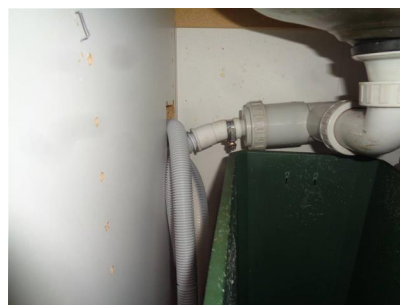
Fuktskydd saknas i diskbänksskåp och upphängningsbygel på spillvattenledningen från diskmaskinen.

Utan fuktskydd är det svårt att upptäcka läckage från rörledningar. Vatten kan då tränga in i omkringliggande konstruktioner och orsaka fuktskador.

För att upptäcka eventuella läckage, installera ett fuktskydd.

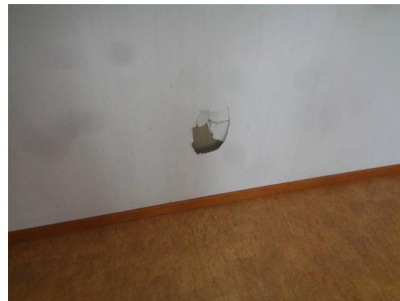
Skada/hål noteras i vägg
