# Besiktningsprotokoll

Anticimex Försäkringsbesiktning i samarbete med Fastighetsbyrån

| Fastighetsadress:<br>Korvettvägen 5 | |

| Besiktningsdatum:<br>2025-04-24 | Protokollnummer:<br>68983395 |

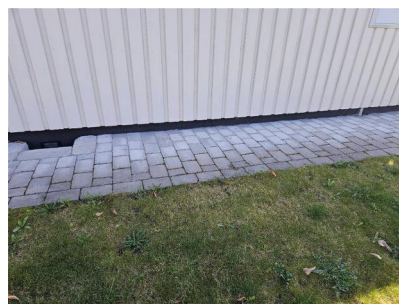
#### Utvändigt / Markförhållanden

Lokalt förekommer mindre marklutning mot huset.

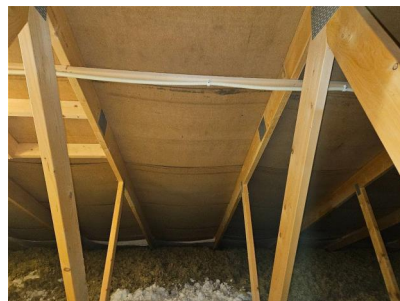
### Utvändigt / Tak

Underlagstaket består av träfiberskivor.

Eftersom underlagstaket består av träfiberskivor utan yttre täckning av papp under takbeklädnaden, finns risk vid ogynnsam väderlek att regnvatten/snö tränger in i skivskarvar med läckage på vindsutrymmet som följd. Med tiden kan även träfiberskivorna drabbas av fuktskador.

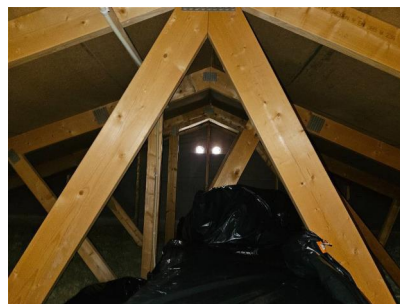
### Utvändigt / Vind

Vid kontroll av vinden uppmättes fuktvärden under kritisk fuktnivå för mikrobiell tillväxt och en normal lukt upplevdes. Fuktkvoten i takbjälkar uppmättes till 8 %.

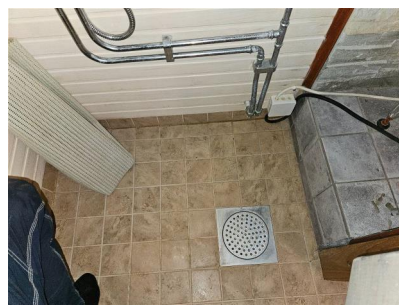
### Entréplan / Bastu med dusch.

Elkopplingsdosa i duschzonen.

Kontakta elektriker för åtgärd rekommenderas om duschen ska användas.

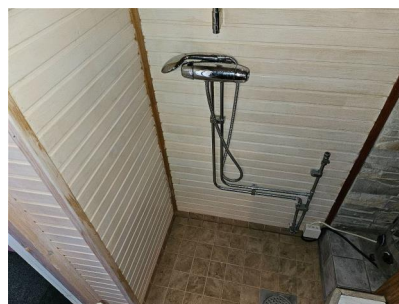
Träpanel på vägg i duschzon samt rörgenomföring i vägg i duschzon.  
Lokalt bristfällig golvlutning.

Detta medför ökad risk för fuktskador på angränsande konstruktioner samt träpanel.

Fuktindikering utförd utan anmärkning.

Opluggad ballofixventil.

( Om man ej använder duschen fungerar bastuutrymmet utmärkt som bastu. )

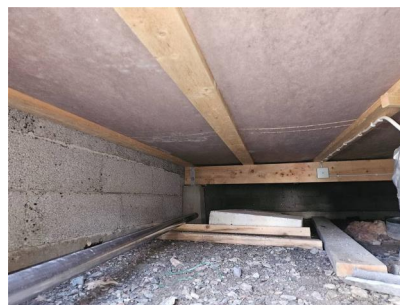
#### Utvändigt / Krypgrund

Vid kontroll av konstruktionen i krypgrund uppmättes fuktvärden under kritisk fuktnivå för mikrobiell tillväxt och normal lukt upplevdes.

Golvbjälklaget ovan den uteluftsventilerade krypgrunden riskerar att drabbas av fuktskador på grund av naturlig fuktpåverkan. Detta kan i sin tur leda till mikrobiella skador (angrepp av mikroorganismer) som kan leda till att mikrobiell lukt sprids till boendemiljön.

Fuktkvoten uppmättes till 13 % i bräda i blindbotten.

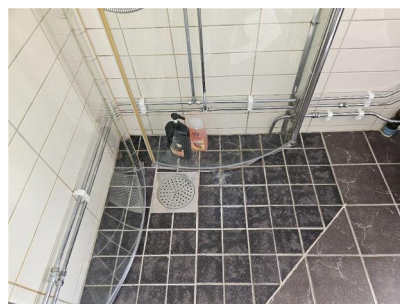
### Entréplan / Dusch/Toalett

Rör genomföring finns i golv.

Ej utfört enligt gällande branschregler säker vatteninstallation.

Rör genomföringar i golvet medför ökad risk för fuktskador vid eventuell vattenbegjutning av golvet vid rören.

Lokalt bristfällig golvlutning.

Om dessa regler och anvisningar inte följs och en skada inträffar riskerar man att få en nedsatt eller utebliven skadeersättning från sitt försäkringsbolag (villahem).
